# Besiktningsprotokoll

Anticimex Försäkringsbesiktning i samarbete med Fastighetsbyrån

| Fastighetsadress:<br>Storbäckstigen 7 | |

| Besiktningsdatum:<br>2025-12-01 | Protokollnummer:<br>69388746 |

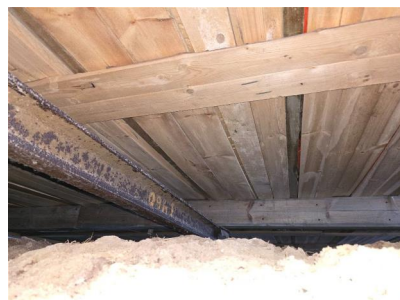
Träskyddsbehandlat virke finns i bjälklaget..

Vissa typer av träskyddsbehandlat virke riskerar om det utsätts för fukt avge en kemisk lukt, lukten kan även spridas till boendemiljön.

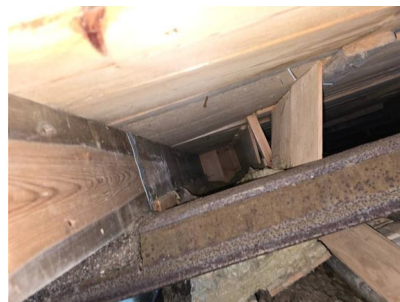
Mindre mängd organiskt material finns i utrymmet.

En gammal isolerad rörlits finns under huset.

Vi rekommenderar att markytan städas.

Denna slits fyller ingen funktion och kan där med demonteras.

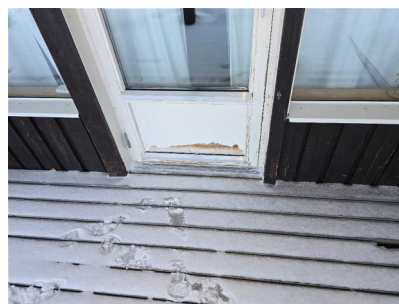
Balkongdörr är i behov av målning/underhåll.  
Fuktfläck noteras på dörrbladet. Fuktindikerad utan anmärkning.

För att öka livslängden på dörr rekommenderas målning och underhåll.

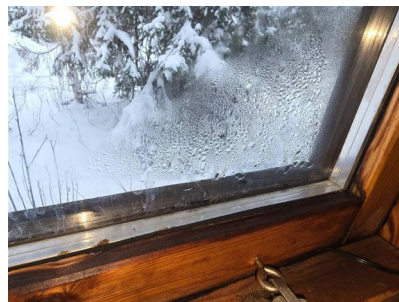
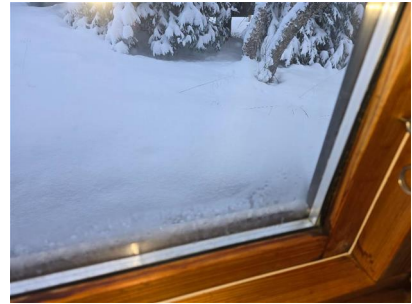
Isolerglas är äldre.

Befintliga fönster är äldre vilket betyder att tätningen mellan fönsterrutorna kan vara sämre. Detta kan leda till att missfärgning/imma kan uppstå mellan glasrutorna. Vilket har hänt i entréhallen och i sovrum 3

Isolerglas som är punkterade tyder på att tätningen mellan rutorna är bristfälliga.

Kontakta glasmästare för åtgärdsförslag och bedömning av omfattningen av ett eventuellt fönsterbyte.

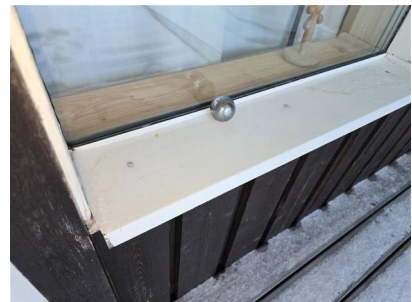
Fönsterbleck lutar fel. (Fönster som är placerade under altantaket.)

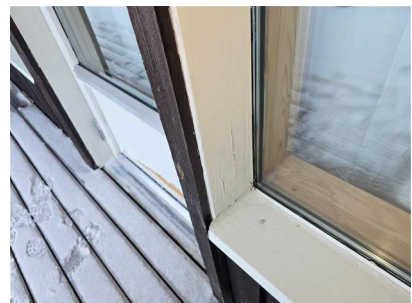
Fönstersmygar börjar bli i behov av underhåll vid altanen.

För att öka livslängde rekommenderas målning/underhåll.

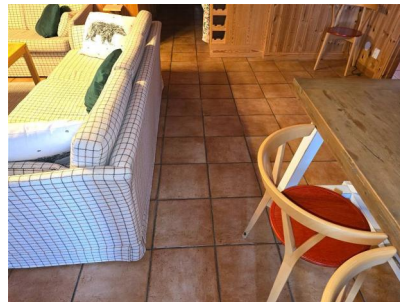
Klinker har hålrums ljud ("Bom").

Felet som uppstått kan vara att vidhäftningen är sämre.

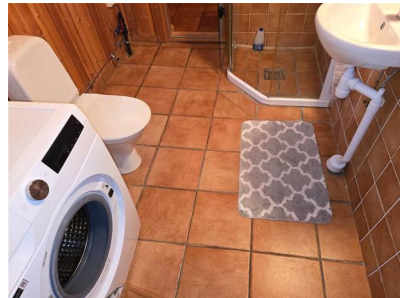
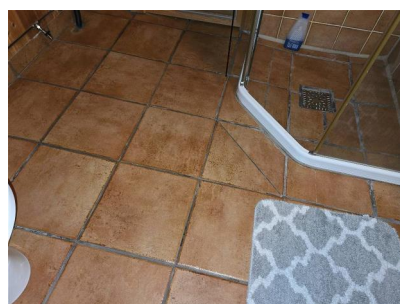
Våtutrymmet har äldre yt-/tätskikt.

- Utrymmet är äldre och har passerat tiden för sin tekniska livslängd.
- Klinkerplattor rör på sig utanför duschplatsen.
- "Bomljud" förekommer på klinkergolvet. ( Se även allmänt)
- Spricka finns i kakelplatta vid dörren till bastun.
- Om det finns ett tätskikt som är uppvikt stopp mot entréhallen har ej kunnat konstateras.
- Tätskiktet fel monterat i golvbrunnen. (sticker ut under klämringen.)
- Rörgenomföring finns i golvet. Vilket var godkänt vid uppförandet av utrymmet.
- Mjukfog i golv/vägg vinkel i duschplats. Om det inte finns en hårdfog bakom mjukfogen kan inte vatten som rinner mellan tätskikt och kakelplattor transporteras till golvbrunnen.
- Ballofix kopplingar saknar ändlock.

Renovering av utrymmet rekommenderas. Kontakta en behörig våtrumsentreprenör för en renovering. I samband med renoveringen bör omkringliggande konstruktioner kontrolleras för att upptäcka eventuella följdskador.

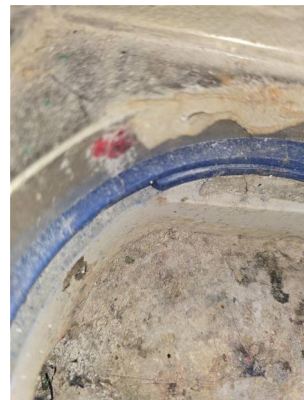
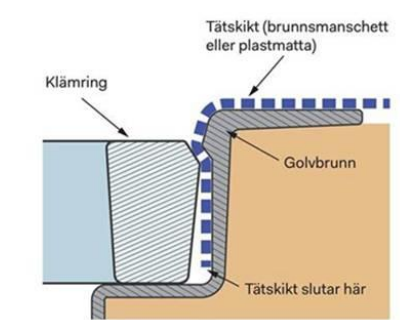
Tätskikt är felmonterat i golvbrunnen. Golvbeläggningen sticker ut under klämringen.

När tätskikt är felmonterat i golvbrunnen innebär det risk för fuktskador. Vatten kan tränga ner i omkringliggande konstruktioner med fuktrelaterade skador som följd.

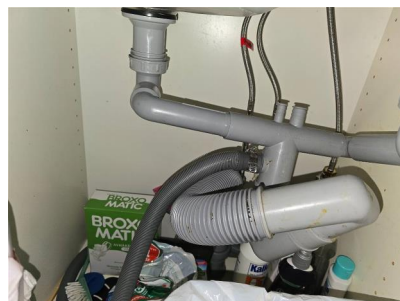
Upphängningsbygel saknas på avloppslang från diskmaskinen.

För att hindra brott på avloppsslang rekommenderas komplettering av upphängningsbygel.

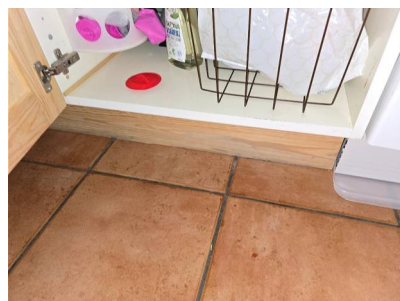
Fuktskydd saknas i diskbänksskåp.

För att upptäcka eventuella läckage, installera ett fuktskydd.

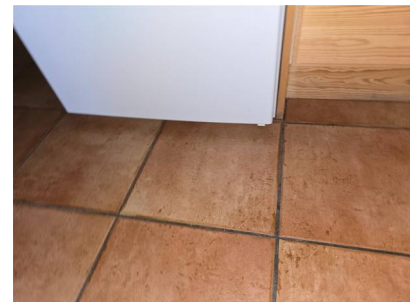
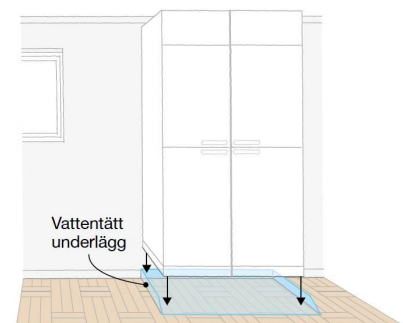
Fuktskydd saknas under kyl/frys.

För att upptäcka eventuella läckage, installera ett fuktskydd.

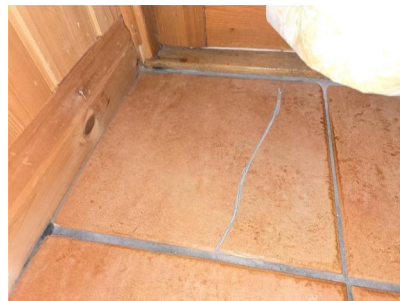
Spricka noteras i klinkerplatta.
