**Fastighetsuppgifter**

Hjällsnäs 5:76

Lekstorpsvägen 58C

**Besiktningsuppgifter**

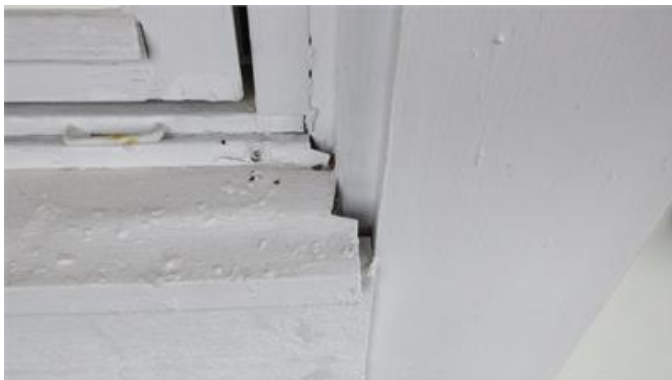
| Besiktningresultat | | | | | |
|---|---|---|---|---|---|
| Fönster/Dörrar | | X | | | Otättheter förekommer vid plåtar/infästningar, det finns inga överbleck. Se kommentar/riskanalys. I övrigt förekommer målnings/underhållsbehov. |

Otäteter fönsterbleck.

Plåtdetaljer skall hindra fukt att tränga in i angränsande konstruktioner. När plåtdetaljerna är otäta vid sina infästningar eller när de saknas eller när det finns otätheter vid/mellan anslutningar finns det en risk att vatten kan tränga in och orsaka skador som påverkar fastigheten och inomhusmiljön negativt.

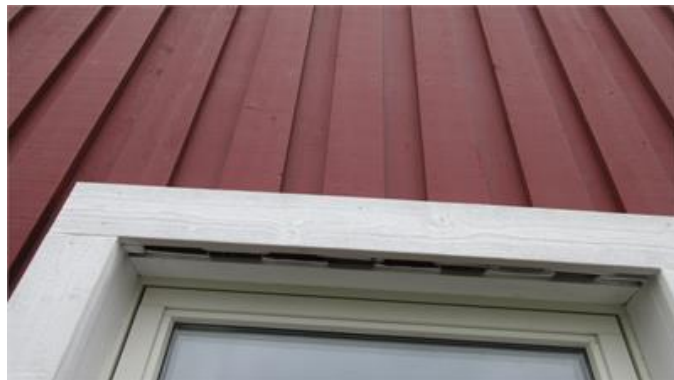
Inget överbleck.

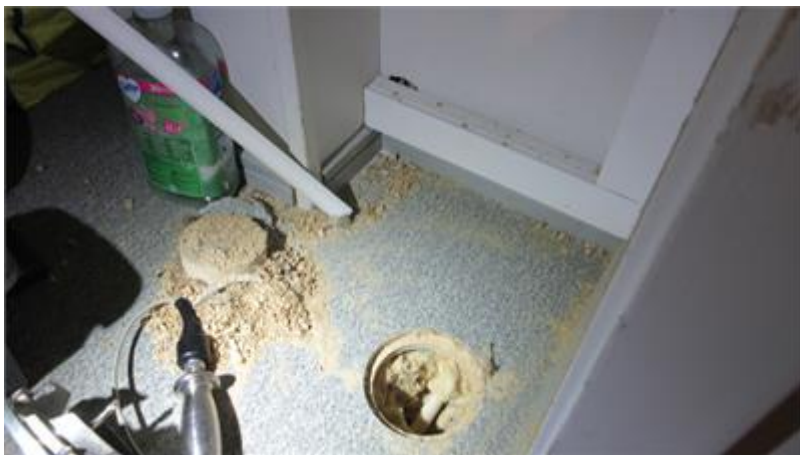
Samtliga mätningar/provhålstagningar är stickprovskontroller. Gränsen för mikrobiell tillväxt i trä går vid ca 17% fuktkvot. I trappförråd tog ett provhål upp i golvkonstruktion för kontroll av konstruktion. Golvkonstruktionen utgörs av en uppreglad och isolerad golvkonstruktion, organiskt material noterades på betongplatta i form av spån/byggspill. Fuktkvoten uppmättes till ca 12%-14% i golvspån och golvregel. Vidare togs fotlist bort mot yttervägg i sovrum 2 för kontroll av ytterväggsyll. Fuktkvoten uppmättes till ca 20% i ovankant syll.

Äldre betongplattor av detta slag utsätts i regel mer eller mindre för permanent fuktpåverkan från angränsande mark. Täta skikt mot golvytorna kan vara olämpliga på grund av fuktspridning och förtvålning av fästmassor etc. Utifrån erfarenhet är det också känt att fuktpåverkan och följdskador kan uppstå i konstruktioner och beläggningar med organiska material mot golvytor. Täta skikt och organiska material har applicerats på golvytor, fuktpåverkan och följdskador kan ej uteslutas. Vidare är det känt att träskyddsbehandlat virke i många fall har medfört att en besvärande lukt har upplevts i byggnader. Det rekommenderas att denna besiktning kompletteras med en fördjupad undersökning för att utreda orsaken till samt omfattningen av de fuktrelaterade skadorna/bristerna.
