Vemdalens Kyrkby 53:13

Vemdalsskalet Gamla landsvägen 40

| Besiktningsdatum | 2025-12-01 |
| Besiktningsföretag | Oktopal OBM i Norrland AB |

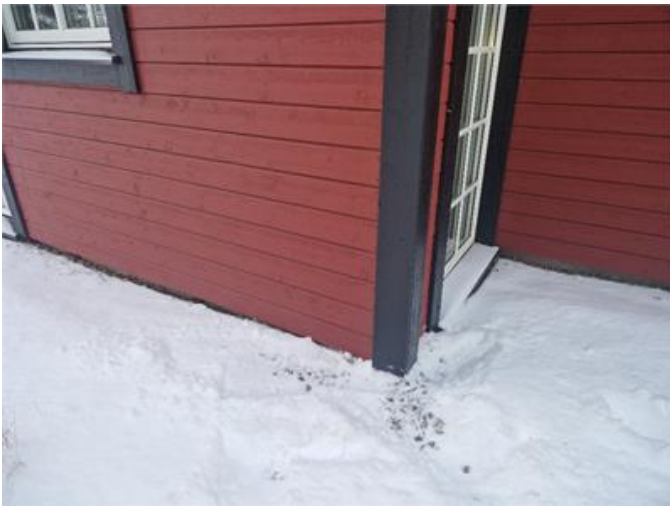
Delar av fasad är marknära

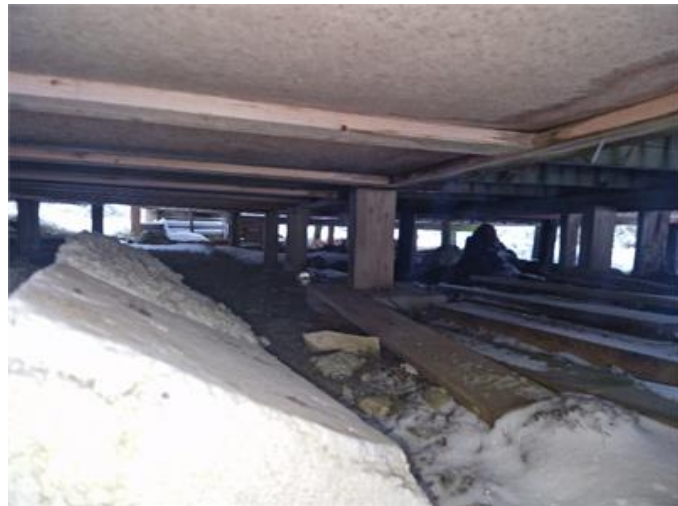
| Besiktningsresultat | | | | | |
|---|---|---|---|---|---|
| Plintgrund | | | X | | Plintar har helt eller delvis förlorat sin bärighet och bör kontrolleras och åtgärdas. Fuktbläckar förekommer förekommer på blindbotten, se kommentar/riskanalys. |
| Fasad | | X | | | Altangolv ligger dikt an fasad, vilket medför ökad fuktbelastning och en ökad risk för fuktskador i fasadens nederdel. |

Plintgrund. Altan ligger dikt an fasad och belastar intilliggande konstruktioner.

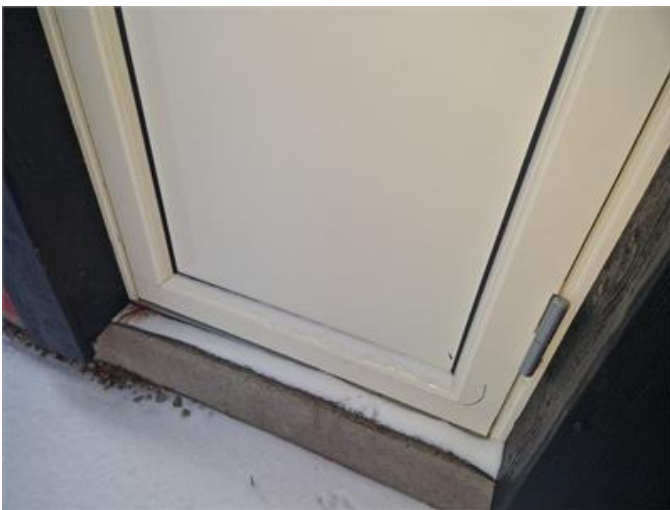
| Besiktningsresultat | | | | | |
|---|---|---|---|---|---|
| Dörrar | | X | | | Ytterdörr glipar, tröskelbleck saknas på altandörrar. |

Tröskel bleck saknas.

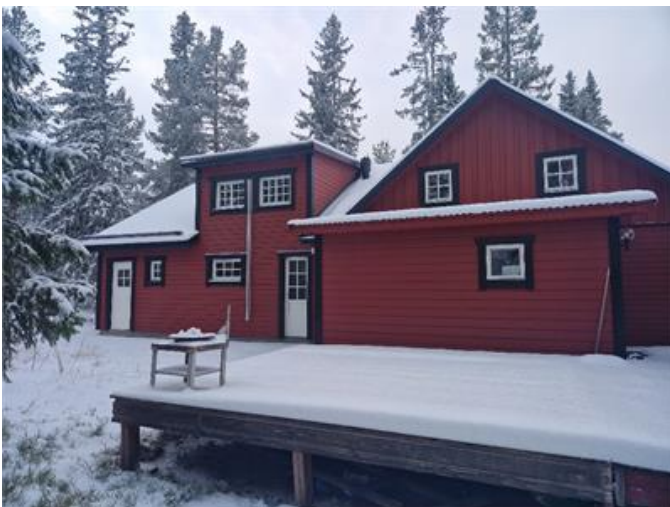
| Besiktningsresultat | | | | | |
|---|---|---|---|---|---|
| Takavvattning | | | X | | Takavvattningssystem saknas. |

Takavvattning saknas.

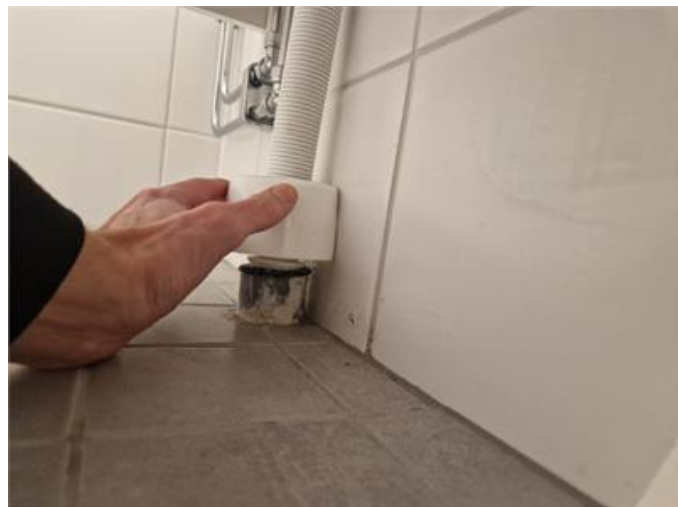
| Besiktningsresultat | | | | | |
|---|---|---|---|---|---|
| Dusch/wc i utbyggnad | | X | | | Rörinstallationer nära vägg medför ökad risk för fuktskador då rörens placering kan ha påverkat möjligheten att applicera tätskiktet på ett korrekt sätt. |

Väggnära rörgenomföring i våtrum.

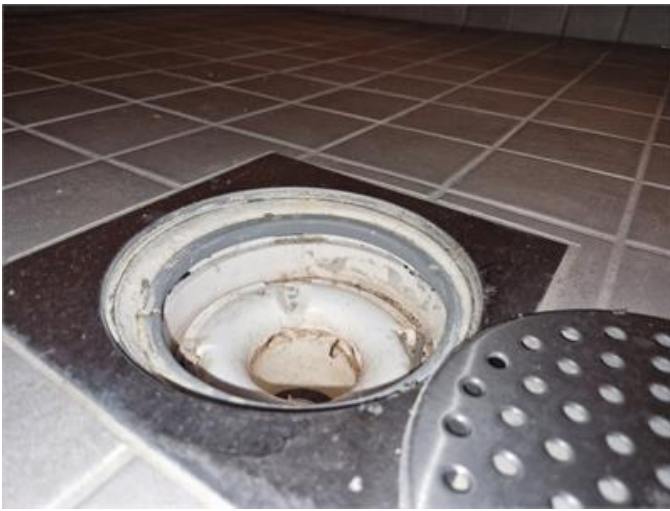
| Besiktningsresultat | | | | | |
|---|---|---|---|---|---|
| Bastu | | X | | | Klämring i golvbrunn ej monterad i sitt rätta läge, ev justering bör åtgärdas av fackman. |

Golvbrunn i bastu.

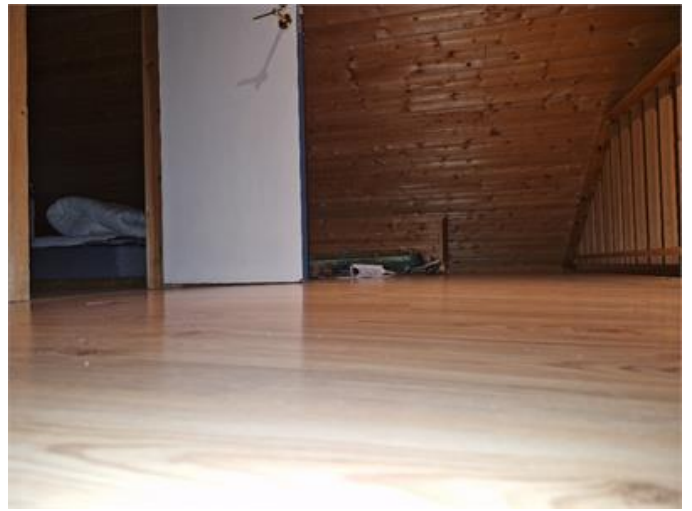
| Besiktningsresultat | | | | | |
|---|---|---|---|---|---|
| Allrum | | | X | | Golv lutar kraftigt, orsak okänd. |

Sättningar noteras på loft.

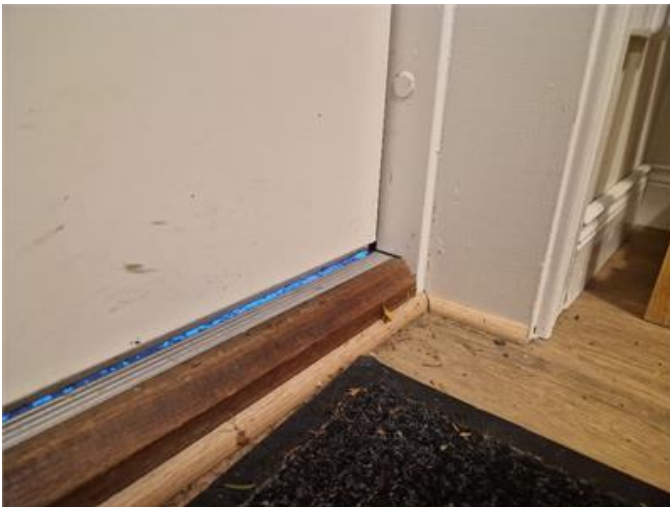
Ytterdörr glipar.

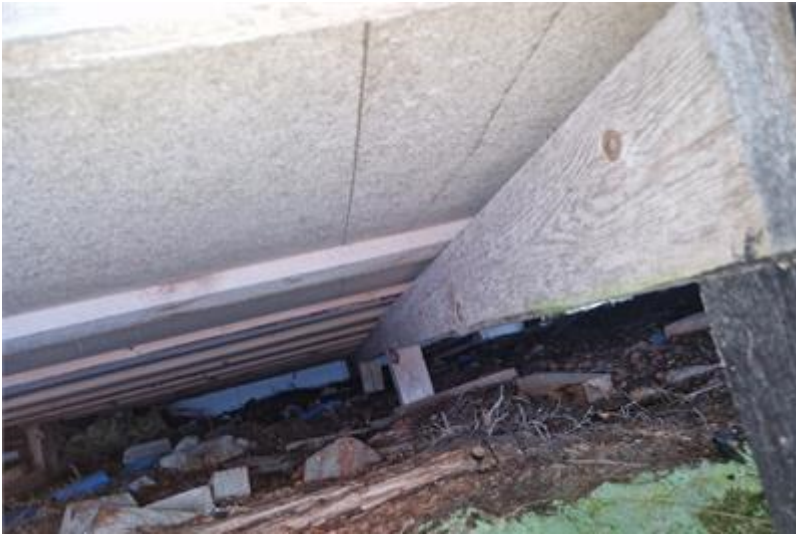
En plintgrund är en enklare konstruktion som kan medföra sättningar och ojämna golv.

Enstaka plintar har förlorat sin bärrighet och sättningar förekommer.

En vidare teknisk undersökning rekommenderas för att fastställa orsak och omfattning av noterade sättningar.
