SIBBEN 4

Bygatan 32

| Uppdragsnummer | G36107 |
| Besiktningsdatum | 2025-11-28 |

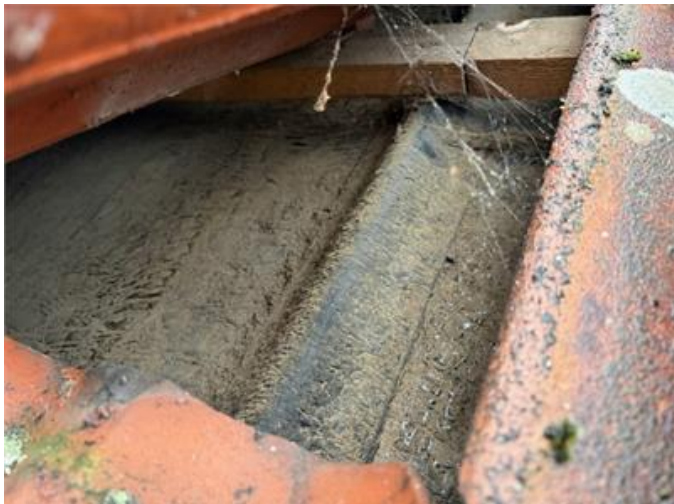
TAK OCH VIND; Äldre takpannor förekommer och den underliggande tjärpappens tekniska livslängd anses vara passerad, underhållsbehov avseende takpapp och läkt föreligger därför. Se även info på protokollets näst sista sida, pos. 2. Vid utförd stickprovskontroll av tjärpapp noterades torrsprickor. Nocktätning saknas och det förekommer takpannor som ligger i olag och behöver justeras (främst vid takfönster). Frostsprängning förekommer i tegel till skorsten. Väderskydd bör övervägas till skorstenar. Taket är besiktigt från mark och stegen mot hängränna.

Stickprovskontroll av läkt och tjärpapp från baksidan

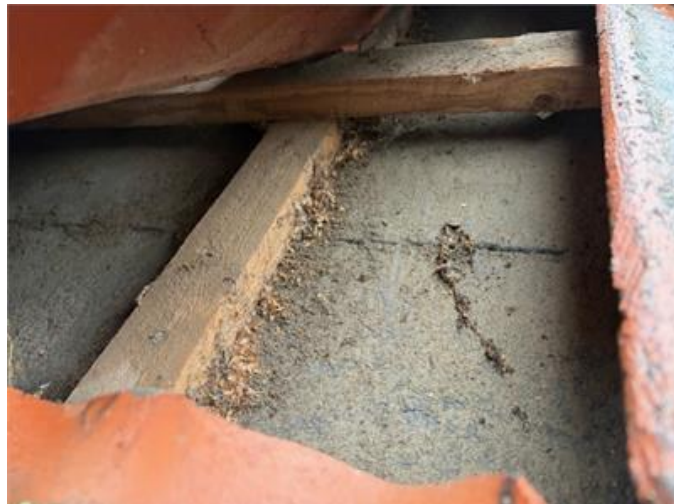
Stickprovskontroll av läkt och tjärpapp från framsidan

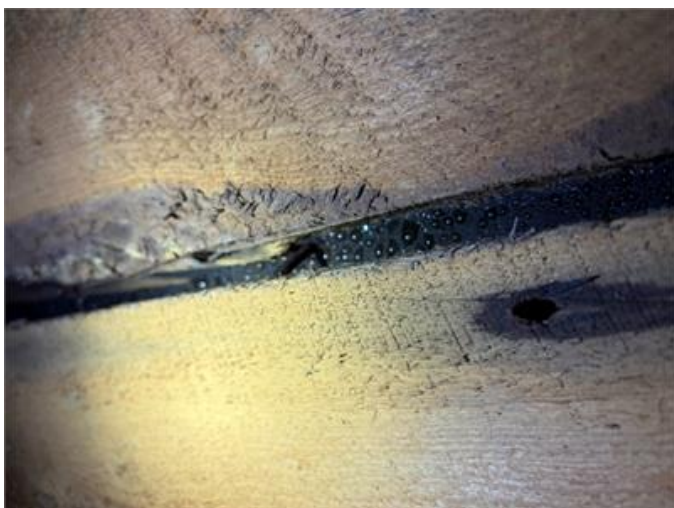
Vid luckan noterades kondens på undersidan av tjärpappen samt missfärgningar som indikerar på att varm luft från boendemiljön stiger upp mot vinden och därmed transporteras vatten och när den varma luften möter kallare yta kan en kondensutfällning ske. Vinden är besiktigad från vindluckan då landgång saknas. Delar av vind/takkonstruktionen är helt inklädd och därav ej besiktningsbart.

Vid luckan noterades kondens på undersidan av tjärpappen

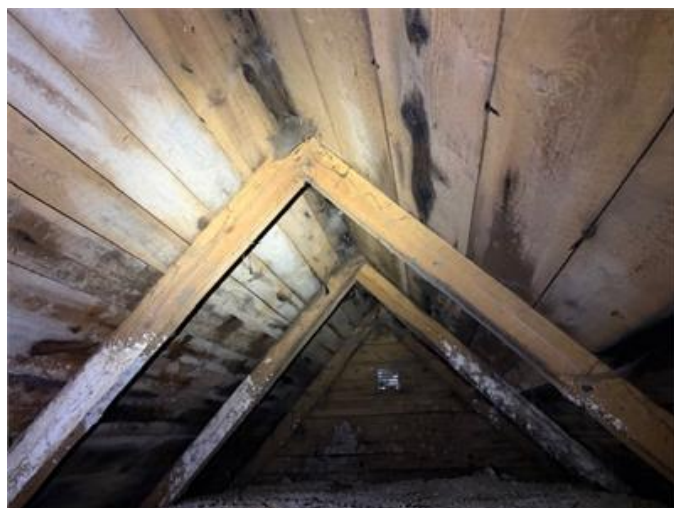
Mikrobiell påväxt och missfärgningar förekommer på yttertaket insida. Orsak samt omfattning bör fastställas och åtgärdas i erforderlig omfattning, se även info på protokollets näst sista sida, pos. 3.

Vid luckan noterades kondens på undersidan av tjärpappen samt missfärgningar som indikerar på att varm luft från boendemiljön stiger upp mot vinden.

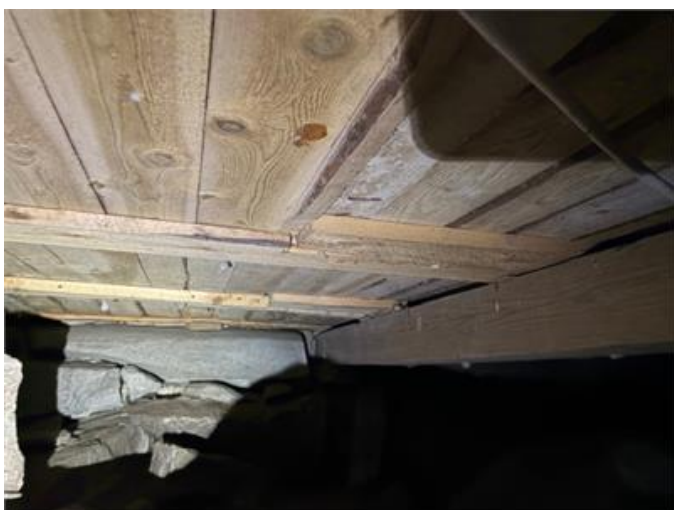
TORPARGRUND: En torpargrund är en riskkonstruktion med avseende på fukt- och mikrobiella skador. Lokalt förekommer mindre mängd mikrobiell påväxt. Lokalt noterades mindre mängd mikrobiell påväxt på undersidan av bjälklaget. För att reducera fuktbelastningen i grunden rekommenderas att markytan rengörs på byggspill/organiskt material och täckas med plast som första åtgärd. Löpande kontroller främst sommartid rekommenderas för att avgöra om vidare åtgärder är nödvändiga. Bland de vanligaste och säkraste åtgärderna för att reducera fuktbelastningen i en torpargrund är en fast monterad sorptionsavfuktare installerad.

Lokalt i grunden förekommer mindre mängd mikrobiell påväxt på undersidan av bjälklaget.

För att reducera fuktbelastningen i grunden rekommenderas att markytan rengörs på byggspill/organiskt material och täckas med plast som första åtgärd. Löpande kontroller främst sommartid rekommenderas för att avgöra om vidare åtgärder är nödvändiga.

Bland de vanligaste och säkraste åtgärderna för att reducera fuktbelastningen i en torpargrund är en fast monterad sorptionsavfuktare installeras.

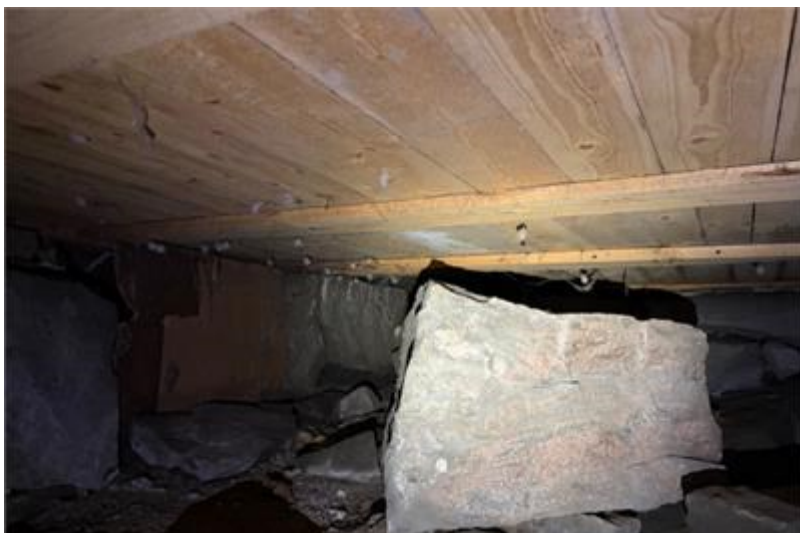
Fuktkvoten uppmättes mellan 15-17% i bjälklaget. Det kritiska gränsvärdet för mikrobiell tillväxt brukar anges till ca 17% fuktkvot (FK). Lokalt noterades mindre mängd mikrobiell påväxt på undersidan av bjälklaget. Fuktkvoten i en krypgrund växlar med årstiderna. I normalfallet är fuktbelastningen mot krypgrunden som högst under sommartid (juni-augusti) för att sjunka under vinterhalvåret.
