Nol 3:225

Egnahemsvägen 27

**Besiktningssuppgifter**

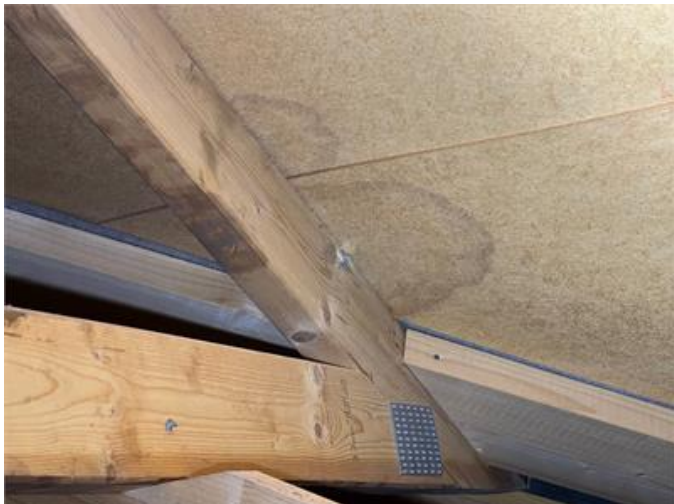
Då underlagstaket består av träfiberskivor utan yttre täckning av papp finns risk att regn/snö tränger in i skarvar vid ogynnsam väderlek med läckage på vindsutrymmet som följd. Detta kan påverka byggnaden och dess inomhusklimat negativt.

Vind: Fuktfläckar förekommer i underlagstaket, dessa fuktfläckar var vid besiktningstillfället torra. Det rekommenderas att dessa hålls under uppsikt och ökar fuktfläckarna i storlek eller annan förändring sker bör kontakt tas med en fackman för erforderliga åtgärder.

Exempel på fuktfläckar (torra vid besiktning) i underlagstak i vindsutrymme.

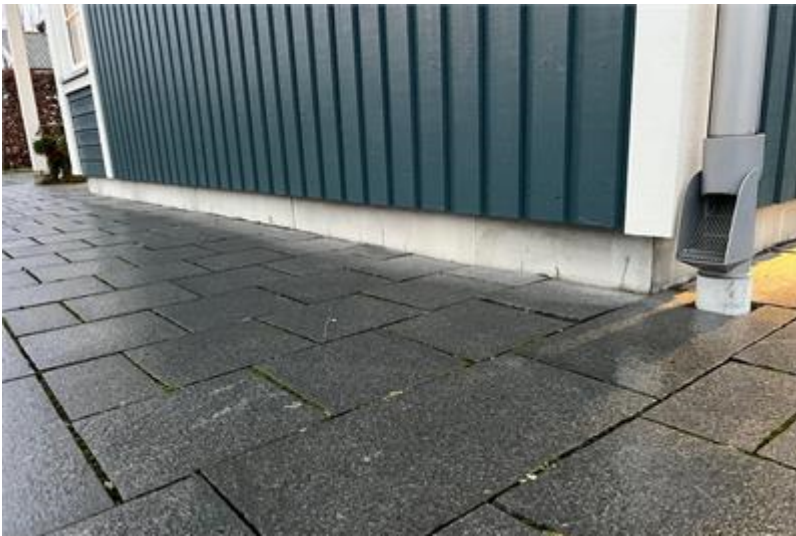
Husets grundkonstruktion består av betongplatta på mark med underliggande isolering samt vattenburen golvvärme, aktuell grundkonstruktion är idag ej någon uttalad riskkonstruktion och därför har ej riktad provhålstagning med efterföljande fuktkvotsmätningar utförts.

När underliggande termisk isolering finns skall betongplattan inte utsättas av fuktpåverkan från angränsande mark.

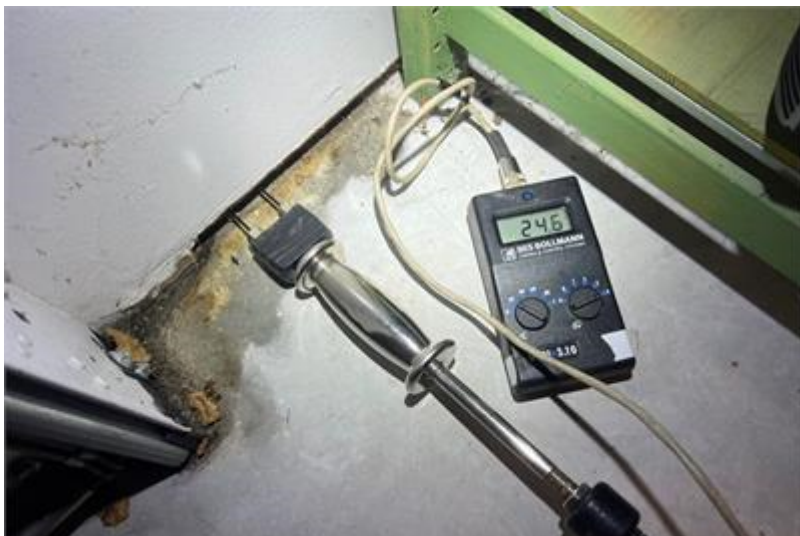
Kritiskt gränsvärde för *mikrobiell tillväxt i trä är ca:17% fuktkvot. Mättnadsgraden i trä ligger på ca: 28%. (*=Samlingsnamn på flertalet mikroorganismer så som bakterier, mögel och likvärdigt)

Fuktkvoten uppmättes till 25% i ytterväggssyll intill garageport, vidare noterades fuktfläckar på golv intill. Fuktkvoten uppmättes till 14% i ytterväggssyll gällande långsida.

Vid stickprovskontroll av konstruktion uppmättes fuktkvoten till 25% vilket ligger över kritiskt gränsvärde för mikrobiell tillväxt.

För att ta reda på orsak/omfattning samt åtgärder rekommenderas att kontakt tas med en fackman.
