# Besiktningsprotokoll

Anticimex Försäkringsbesiktning i samarbete med Fastighetsbyrån

| Fastighetsadress:<br>Vårlökstigen 1 | |

| Besiktningsdatum:<br>2025-12-02 | Protokollnummer:<br>69028911 |

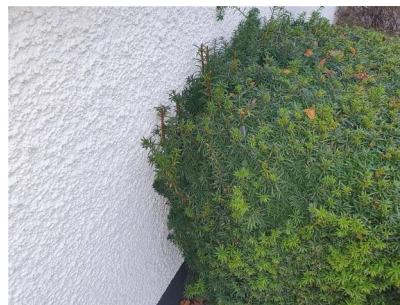
Rekommenderas att klippa bort en del av buskarna så att de inte har kontakt med väggen.

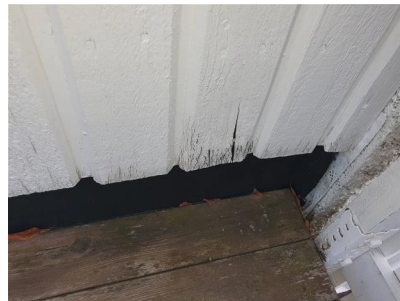
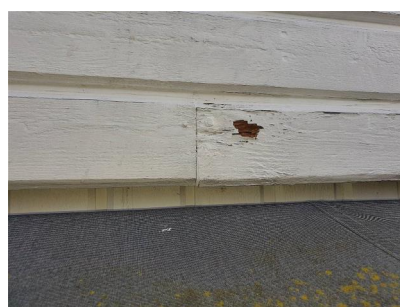
Ställvisa panelbrädor har rötskador.  
Fasadpanelen är i behov av målning/underhåll.

Fasadbeklädnad och träkonstruktioner där målningsbehov finns riskerar att få fukt- och rötskador på grund av sämre vattenavvisande förmåga. För att öka livslängden på fasadbeklädnaden rekommenderas målning och underhåll. I samband med ommålning rekommenderas att de rötskadade panelbrädorna byts ut.

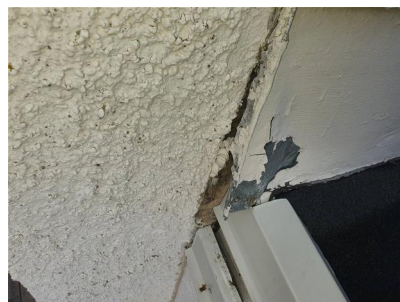
Anslutning mellan garagetak och gavelvägg har otätheter.

Detta medför risk för att regnvatten kan rinna in mellan anslutningen och gavelväggen, vilket i sin tur kan leda till mikrobiella skador i tak och väggkonstruktioner.

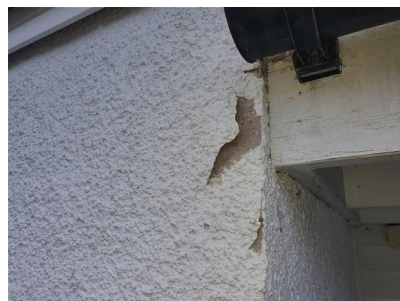
Färgsläpp och mindre tunna sprickor noteras lokalt.

Bedöms inte finnas några bakomvarande skador.

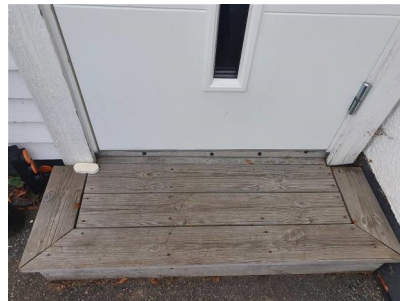
Tröskelbleck finns ej under groventrédörr.

Avsaknad av tröskelbleck medför att det finns risk för att vatten kan rinna in och orsaka fuktskador på tröskel och/eller i kringliggande vägg.

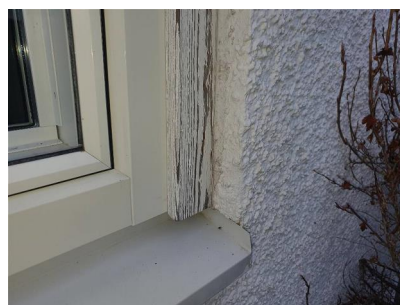
Fönsterfoder är i behov av bättringsmålning.

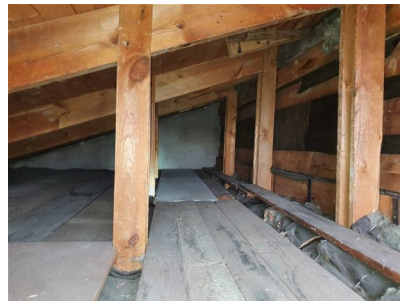
Vid kontroll av vinden uppmättes fuktvärden under kritisk fuktnivå för mikrobiell tillväxt.

Fuktkvoten i underlagstak uppmättes till 12 %.

Risk för mikrobiell tillväxt föreligger om fuktkvoten överstiger 17 %.

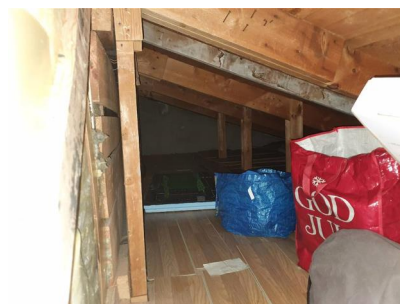
Del bakom murstock har ej besiktats pga åtkomst.

Vid kontroll av vinden uppmättes fuktvärden under kritisk fuktnivå för mikrobiell tillväxt.

Fuktkvoten i takbjälkar uppmättes till 10 %.

Risk för mikrobiell påväxt föreligger om fuktkvoten överstiger 17 %.

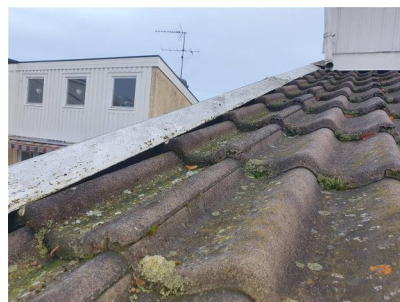
Yttertak är äldre (betongpannor med underlagspapp)

Takpannor, plåtdetaljer och underlagspapp har enligt vår bedömning en begränsad livslängd. Eftersom husets taktäckning är äldre har det ett minskat motstånd mot vatteninträngning. Detta i sin tur kan leda till fuktskador på träläkt och vidare ner i underliggande konstruktioner.

Vindskiveplåt täcker bristfälligt närmsta rännal på takpannor lokalt. (ovan sovrum 1)

Detta kan leda till fuktskador i bakomliggande konstruktioner.

Kontakta en plåtslagare för kontroll och åtgärd.

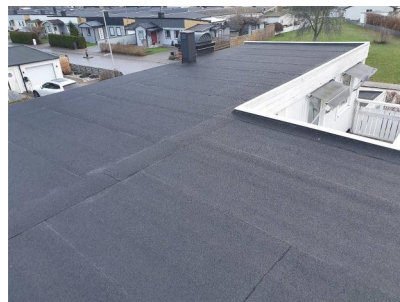
På papptaket fanns inget att notera.

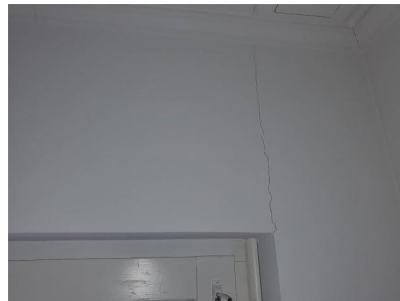
Spricka/or finns i vägg.

Dessa bedöms inte ha lett till bakomliggande skador.

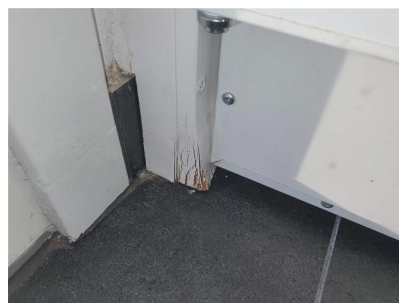
Förhöjda fuktvärden uppmättes i sidostycke intill torkskåp.

Vi rekommenderar en fördjupad undersökning för att bedöma orsak och omfattning.

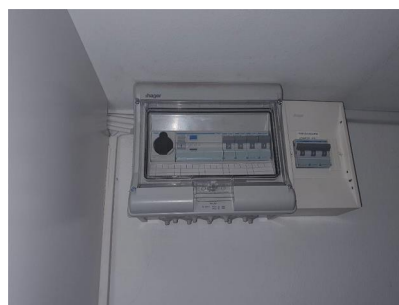
Golvbrunn finns inte i utrymmet.  
Avloppsvatten leds via rör in till pannrummet.

I denna typ av utrymme bör en golvbrunn finnas. Avsaknaden utgör en ökad risk för fuktskador i omkringliggande konstruktioner.

El-centralen har jordfelsbrytare.
