# Besiktningsprotokoll

Anticimex Försäkringsbesiktning i samarbete med Fastighetsbyrån

| Fastighetsadress:<br>Morkullevägen 18 | |

| Besiktningsdatum:<br>2025-12-02 | Protokollnummer:<br>69412742 |

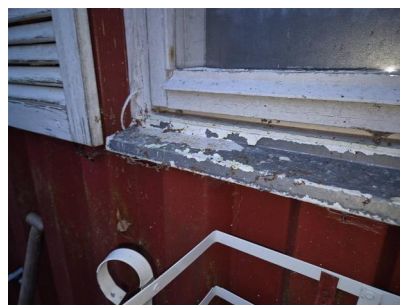
Färgsläpp noteras från fönsterbleck.

Fönster är bitvis i behov av målning underhåll.

Rötskador noteras i täcklister mellan fönster och fasad.

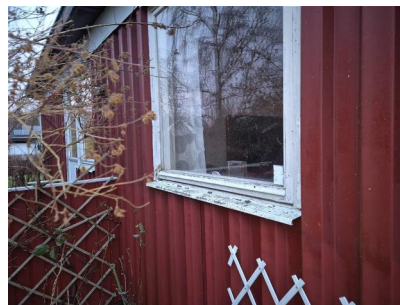
Rötskador noteras i fönster till vardagsrummet mot väster och i sovrumsfönster mot norr.

Det rekommenderas att kontakt tas med fackman för kontroll av orsak och omfattning samt för bedömning av eventuella åtgärder.

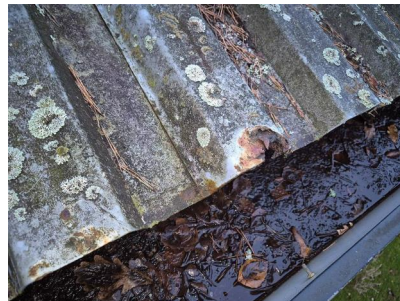
Färgsläpp och rostangrepp noteras lokalt i nederkant av takplåtar.

Bristen medför ökad risk att vatten kan tränga ner i bakomliggande konstruktion med fuktrelaterade skador som möjlig följd.

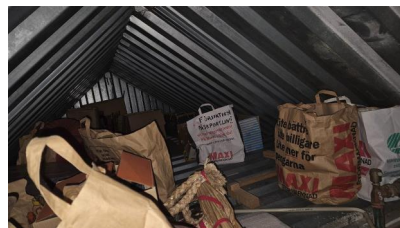
Utrymmet är delvis skymt av bohag och har därför ej kunna besiktigas i sin helhet.

Vi rekommenderar en kompletterande besiktning när utrymmet är tillgängligt.

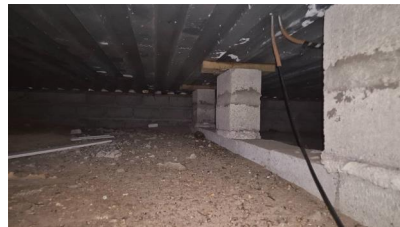
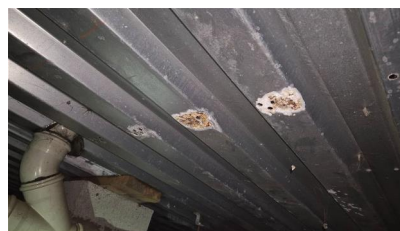
Marken av krypgrunden består av sand. Organiskt material noteras i sanden. Grundmuren är murad i lättbetong. Blindbotten är av plåt. Ovan grundmuren ligger en till synes obehandlad syll. Vid fuktkvotsmätning i träkonstruktioner uppmäts en fuktkvot på 18-21%. Ingen avvikande lukt upplevs i krypgrunden.

Rostangrepp noteras på plåtar, se vidare under insamling av upplysningar.

Risk för mikrobiell tillväxt föreligger om den relativa fuktigheten (RF) i den omgivande luften är över 75% vilket i gran- och furuvirke motsvarar en fuktkvot (FK) på ca 17%. Vid en långvarig fuktkvot på >28% finns risk för rötskador.

Det rekommenderas att åtgärder utförs för att sänka luftfuktigheten i krypgrunden.

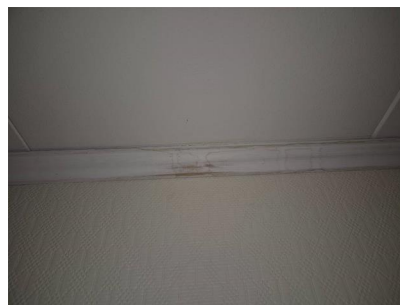
Missfärgning på taklist i sovrum1 tros ha uppkommit vid läckage på rörledning på vinden.

Missfärgning noteras på taklist.

Se vidare under rubrik "Insamling av upplysningar och handlingar".

Vid fuktindikering mot missfärgningen kunde inga förhöjda fuktindikationer påvisas.
