Besiktningssprotokoll

Anticimex Försäkringsbesiktning i samarbete med Fastighetsbyrån

Fastighetsbeteckning: Öjenäs 1:277	
Fastighetsadress: Dyvelstenvägen 18b	
Postnummer: 667 30	Ort: Forshaga

Besiktningdatum: 2025-12-04	Protokollnummer: 69426811
Temperatur: 3 °C	Väderlek: Regn
Tekniker: Mikael Persson	
E-post: mikael.persson3@anticimex.se	
Kontor: Karlstad	
Närvarande: Fastighetsägare

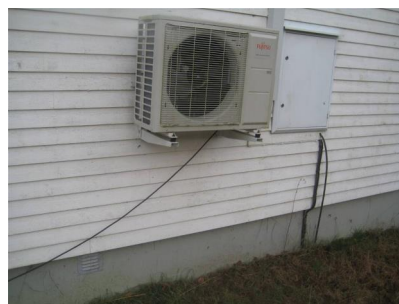
Utvändigt / Sockel

Kondensvatten från luftvärmepumpens utedel leds inte bort från husgrunden.

Detta medför ökad risk för att vatten tränger in i anslutande konstruktioner, vilket i sin tur kan leda till fuktrelaterade skador. Observera att besiktning av byggnadens värmesystem eller värmepumpen inte har ingått i uppdraget.

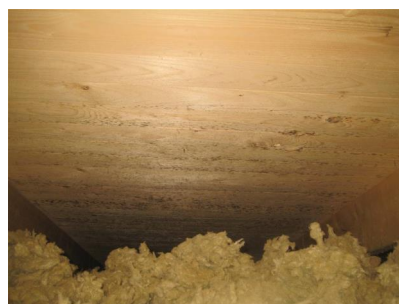
Utvändigt / Vindar

-Mikrobiell påväxt finns på underlagstaken.
- Friskluftsventiler saknas i många av husets fönster.
- Fuktkvot uppmättes till mellan mellan 16-18%.

Detta kan vara ett tecken på att vinden tillförs fukt inifrån bostaden. Observera att besiktning av bostadens ventilationssystem inte har ingått i uppdraget.

För att komma tillrätta med detta kan fuktillförseln inifrån bostaden behöva minskas. Det kan göras genom att ventilationen i bostaden förbättras samt att eventuella otätheter i vindsbjälklaget (tak-/väggvinklar, taklucka med mera) tätas. Läs Anticimex faktablad om uppvärmda vindsutrymmen för tips och råd.

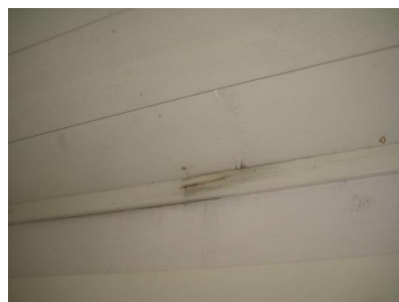
Utvändigt / Altan och uterum

Fuktbläckor och läckage finns vid takanslutningar/genomföringar då kanalplasten glider ner!

Den upptäckta fuktskadan kan vara ett tecken på en tidigare eller en pågående läckage.

Vi rekommenderar en fördjupad undersökning för att bedöma orsak och omfattning.

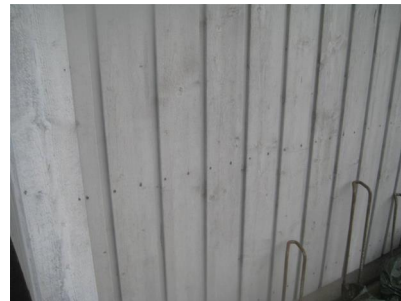
Utvändigt / Garage allmänt invändiga och utvändigt

Fasadpanelen är bitvis i behov av målning/underhåll.

Fasadbeklädnad och träkonstruktioner där målningsbehov finns riskerar att få fukt- och rötskador på grund av sämre vattenavvisande förmåga. För att öka livslängden på fasadbeklädnaden rekommenderas målning och underhåll.

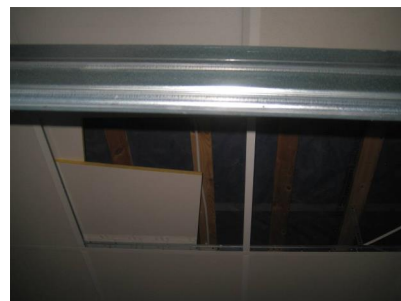
Vindsutrymmet saknar lucka.

Vindsutrymmet har inte kunnat besiktas eftersom inspektionslucka saknas.

Vi rekommenderar en kompletterande besiktning när en inspektionslucka installerats.

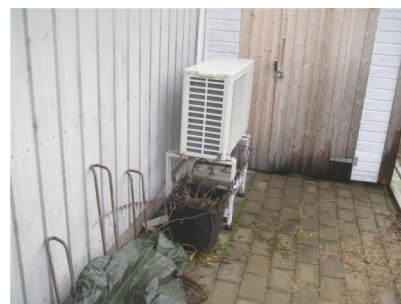
Kondensvatten från luftvärmepumpens utedel leds inte bort från husgrunden.

Detta medför ökad risk för att vatten tränger in i anslutande konstruktioner, vilket i sin tur kan leda till fuktrelaterade skador. Observera att besiktning av byggnadens värmesystem eller värmepumpen inte har ingått i uppdraget.

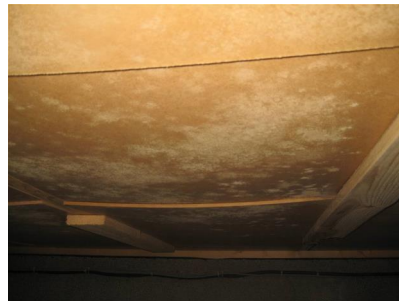
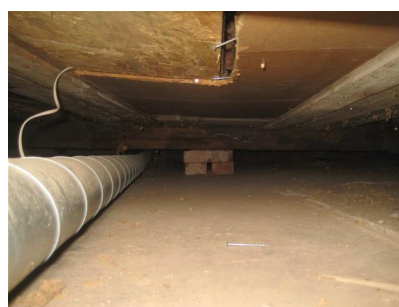
Utvändigt / Krypgrund/torpargrund

Vid kontroll av konstruktion i krypgrund noterades fuktvärden över kritisk fuktnivå och det förekommer mindre mikrobiell påväxt. Torpargrunden kan inte krypas i då den är för låg.

De höga fuktvärdena och den mikrobiella påväxten innebär att grundens klimat under delar av året är för fuktigt. Detta kan i förlängningen leda till rötskador i konstruktionen. För att undvika detta så måste krypgrundens klimat bli torrare. Fuktkvoten uppmättes till 17,5 %.

En avfuktare finns installerad för båda grunden men har varit avstängd 2025 pga att elen är avstängd.

Vi rekommenderar en fördjupad undersökning för att bedöma orsak och omfattning av detta.

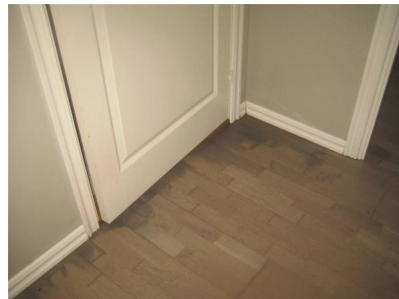
Entréplan / Hall

Fuktindikering i utrymmet gav förhöjda fuktindikationer i golv och upp på vägg.

Vi rekommenderar en fördjupad undersökning för att bedöma orsak och omfattning av detta.

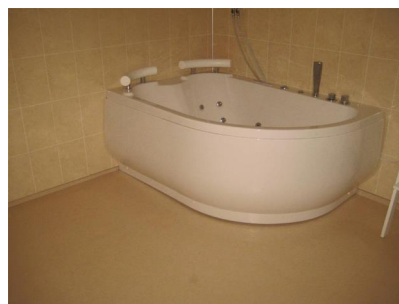
Entréplan / Badrum/Wc

Golvet lutar lokalt dåligt mot brunn under badkar.

Brister i golvet och/eller tätskiktets lutning medför risk för att vatten tränger in i omkringliggande konstruktioner/utrymmen vilket i sin tur orsakar fuktrelaterade skador. Det medför också ökad risk för att vatten blir stående i golvet lågpunkter, vilket kan orsaka missfärgningar på klinker/fogar samt att "unken" lukt uppstår.

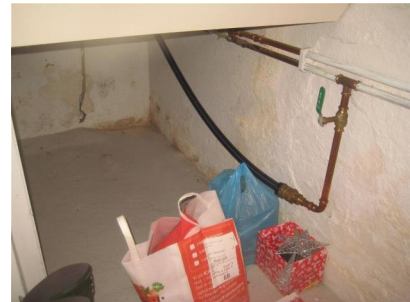
Källarplan / Allmänt

Väggen har fuktfläckar samt missfärgningar,
Fuktindikering med förhöjda fuktvärden.

Fuktfläckar kan bero på olika saker, och kan vara ett tecken på brister i dräneringen eller fukt stående i väggen.
Vi rekommenderar en fördjupad undersökning för att bedöma orsak och omfattning.
