# Besiktningsprotokoll

Anticimex Försäkringsbesiktning i samarbete med Fastighetsbyrån

| Fastighetsadress:<br>Nordannälden 344 | |

| Besiktningsdatum:<br>2025-11-28 | Protokollnummer:<br>69401267 |

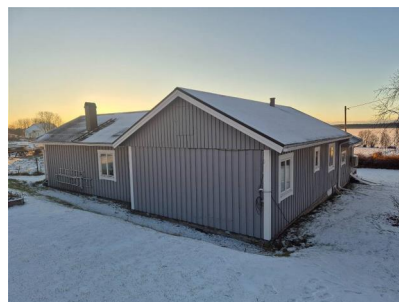
Marken lutar mot huset.

Detta innebär en ökad fuktbelastning mot grunden vilket i sin tur kan orsaka fuktskador i huset.

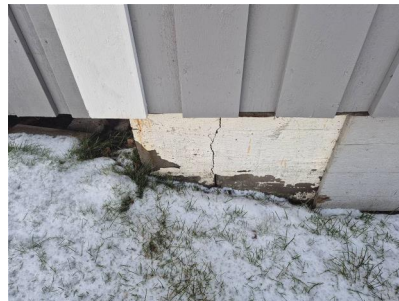
Sprickor finns i sockel.

Detta kan leda till fukt- och frysskador i konstruktionen.

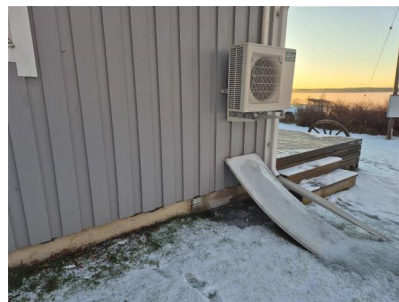
Kondensvatten från luftvärmepumpens utedel leds inte bort från husgrunden.

Isbildning på marken och fuksug på sockel.

Detta medför risk för att vatten tränger in i anslutande konstruktioner, vilket i sin tur kan leda till fuktrelaterade skador. Observera att besiktning av byggnadens värmesystem eller värmepumpen inte har ingått i uppdraget.

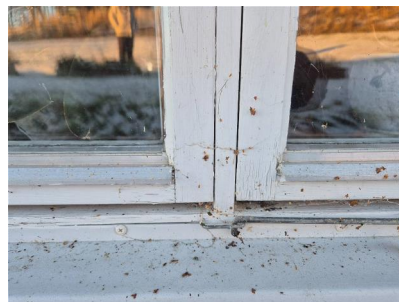
Vissa fönster är i behov av målning/underhåll.

För att öka livslängden på fönster rekommenderas målning och underhåll.

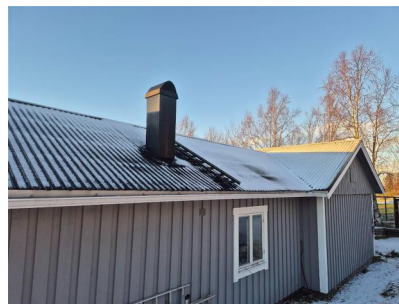
Delar av yttertaket var snötäckt vid besiktningen.  
Klockspik kryper.

Då yttertaket var snötäckt vid besiktningstillfället kunde inte besiktning av taket genomföras.

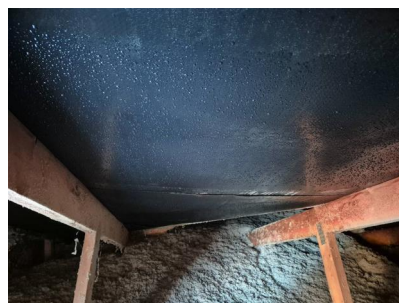
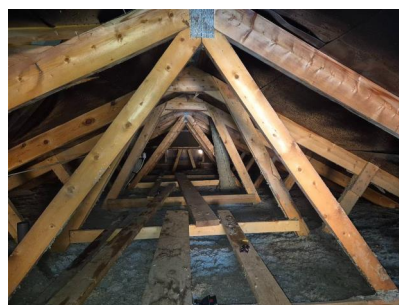
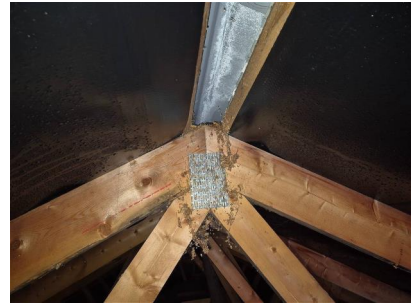
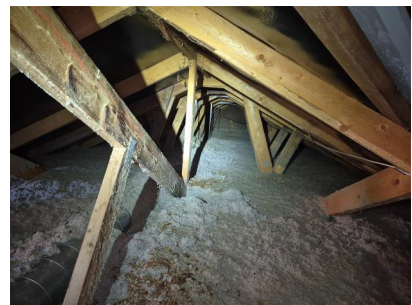
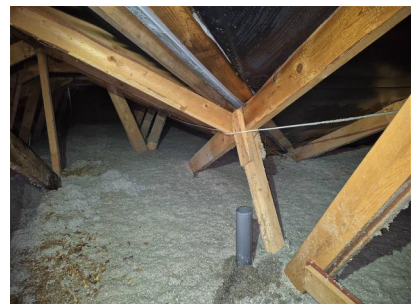
Vid kontroll av vinden uppmättes fuktvärden över kritisk fuktnivå för mikrobiell tillväxt och en normal lukt upplevdes. Fuktkvoten i underlagstak/takbjälkar uppmättes till 24 % och ovan rör som avslutas på vinden uppmättes över 28%. Detta innebär att träet är fibermättat.

Riktigt med kondens på underlagstaket av plastfolie/plastduk. Skräp har blåst in vidnock.

Den upptäckta mikrobiella påväxten på underlagstaket kan vara ett tecken på att vinden tillförs fukt inifrån bostaden och/eller utifrån.

Delar av vinden är obesiktad på grund av att landgångar saknas.

För att komma tillrätta med detta kan fukttillförseln inifrån bostaden behöva minskas. Det kan göras genom att ventilationen i bostaden förbättras samt att eventuella otätheter i vindsbjälklaget (tak-/väggvinklar, taklucka med mera) tätas. Läs Anticimex faktablad om oppvärmda vindsutrymmen för tips och råd.

Vi rekommenderar en fördjupad undersökning för att bedöma orsak och omfattning.

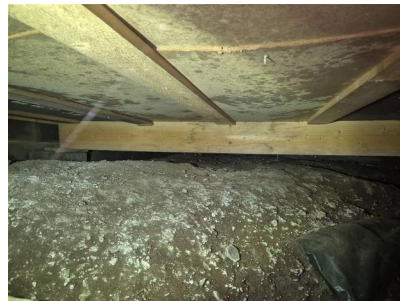
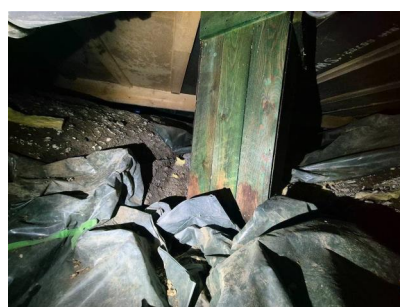
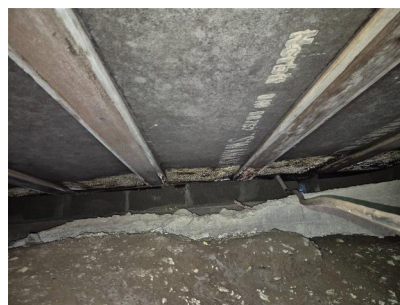
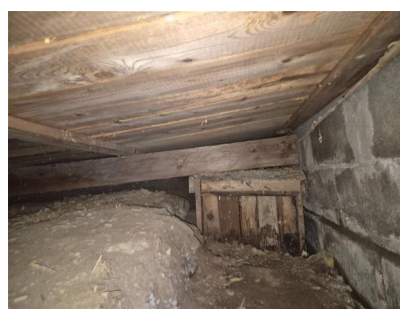
Vid kontroll av krypgrunden uppmättes fuktvärden över kritisk nivå för mikrobiell tillväxt och mikrobiell lukt och påväxt noteras. Misstänkta rötskador på delar av ytterväggsyll. Delar av krypgrunden är obesiktad på grund av låg höjd.

Rötskador på formvirke.  
Organiskt material på marken.

Uteluftsventilerade krypgrunder med bjälklag av organiskt material har ofta fuktskador på grund av naturlig fuktpåverkan. Lukten som känns i krypgrunden kan också spridas till boendemiljön. Fuktkvoten uppmättes till mellan 21-28 %.

Vi rekommenderar en fördjupad undersökning för att bedöma orsak och omfattning.

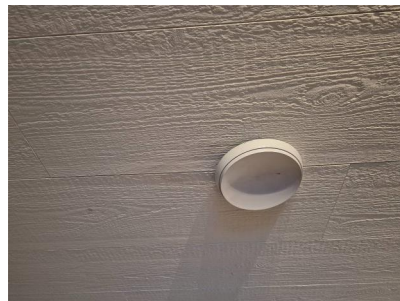
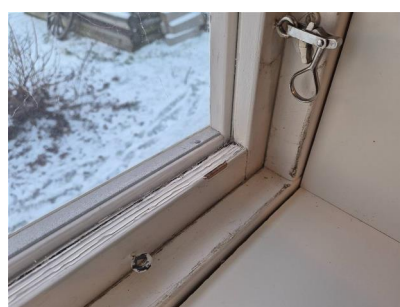
Ventilationen fungerar bristfälligt. Se även utvändigt Vind och lämnade upplysningar.  
Kondensspår på fönster samt missfärgningar runt ventilationsdon.

Bristen kan innebära att fukt inte ventileras bort från bostaden. Detta riskerar att skada husets konstruktioner och kan leda till försämrade inomhusmiljö. Observera att besiktning av bostadens ventilationssystem inte har ingått i uppdraget.

Vi rekommenderar en fördjupad undersökning för att bedöma orsak och omfattning.

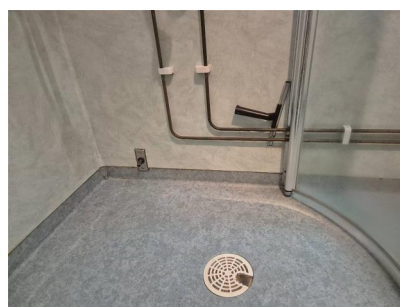
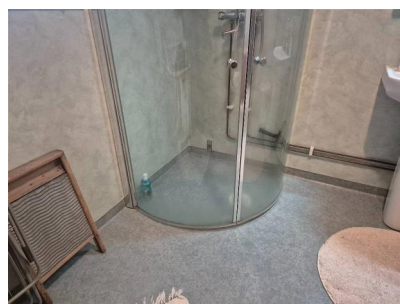
Våtutrymmet har äldre yt-/tätskikt.  
Äldre golvbrunn.  
Rör genomföringar i golv och vägg.

Eftersom funktionen, som innebär att ytskiktet/tätskiktet ska vara vattentätt, kan vara nedsatt samt övrigt noterat ovan finns en ökad risk att vatten tränger igenom ytskiktet/tätskiktet med vattenskador i omkringliggande konstruktioner som följd.

Fuktindikering i utrymmet gav inga förhöjda fuktindikationer.
