# Besiktningsprotokoll

Anticimex Försäkringsbesiktning i samarbete med Fastighetsbyrån

| Fastighetsbeteckning:<br>Sjökrogen 3 | |
| Fastighetsadress:<br>Gamla Oxelösundsvägen 24 | |

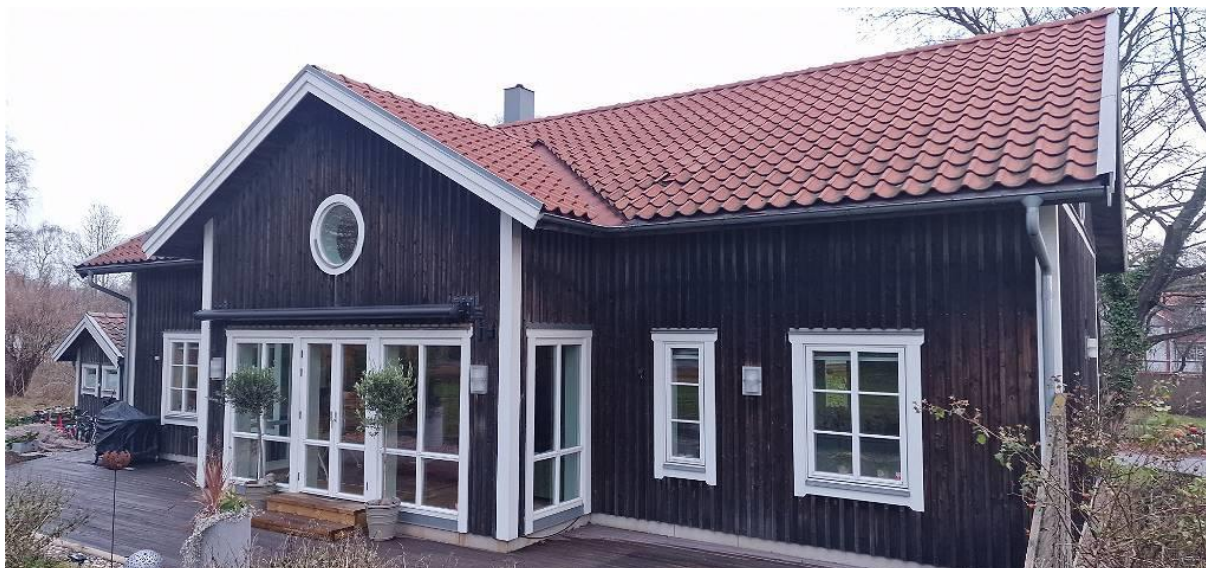
En villa från 2008 byggd på en betongplatta med underliggande isolering.

Efter besiktningen av detta hus är min bedömning att det är i allmänt bra skick.

Det är endast några mindre noteringar som gjorts i protokollet, det kan vara bra att utföra någon form av tätskikt där fördelningen av golvvärmen finns för att i ett tidigt skede upptäcka mindre läckage som annars på sikt kan ställa till problem. Det finns också en genomföring bakom badkaret som man bör se till att den tätar om man nu badar och stänker i badkaret.

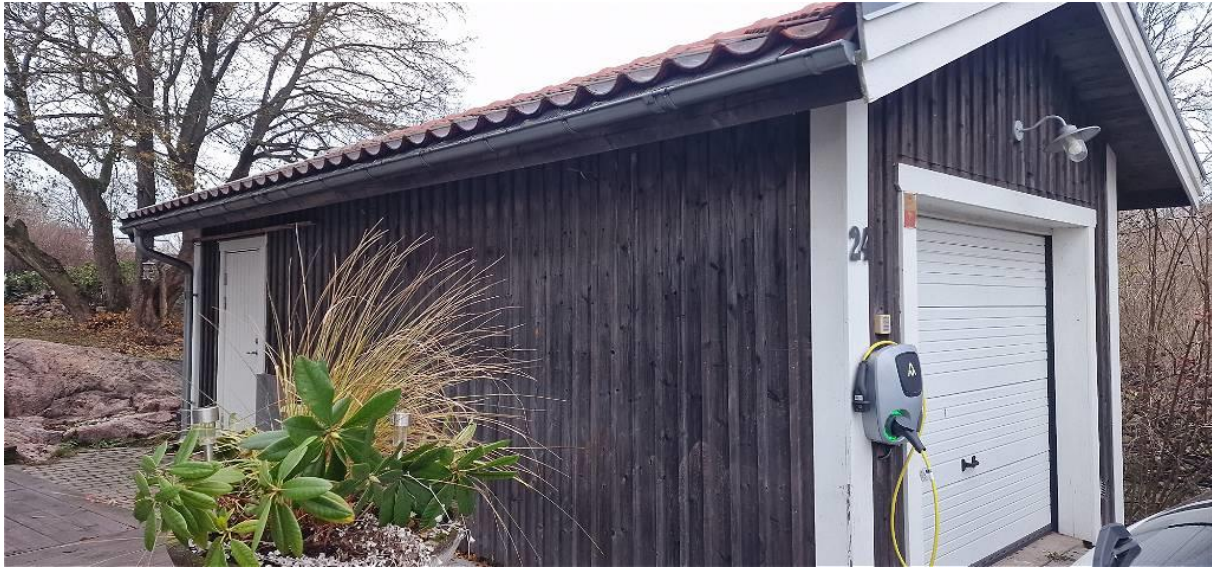
Avståndet mellan fasadbeklädnaden och marken är på delar av garaget inte tillräckligt.

Där fasadbeklädnaden avslutas för nära mark finns risk för att fukt från marken sugas upp i fasadpanelens nederkant. Detta kan orsaka fuktrelaterade skador i fasadbeklädnaden och bakomliggande konstruktioner.

Stuprör avslutas nära husliv. Se till att avledningsrör finns och att dessa har lutning och avslutas från hus.

Stuprör som avslutas intill husliv (ovan mark) kan medföra en ökad fuktbelastning på grundmur/sockel med fuktrelaterade skador som följd.

Skölkant saknas i vinkel golv/vägg, väggskivor avslutas mot betongplatta.

Risk finns att vatten beroende på golvutning eventuellt kan tränga in i bakomvarande/underliggande konstruktioner med fuktrelaterade skador som möjlig följd.
