# Besiktningsprotokoll

Kompletterande besiktning  
Anticimex Försäkringsbesiktning i samarbete med Fastighetsbyrån

| Fastighetsadress:<br>Dadelvägen 6 | |

| Besiktningsdatum:<br>2025-11-28 | Protokollnummer:<br>69419247 |

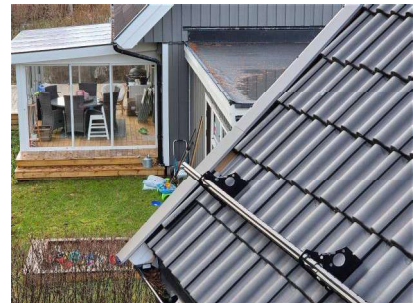
#### Utvändigt / Tak, betongpannor

En panna har hamnat ur läge.

-----  
Besiktning av yttertaket har genomförts från mark, anliggande stege, takstege, fönster på övre plan samt balkong.

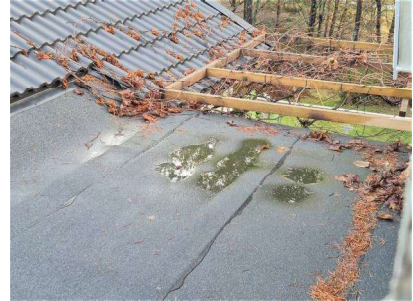
### Utvändigt / Tak, papp

Lågpunkter förekommer i taklutningen.

-----  
Besiktning av yttertaket har genomförts från fönster på övre plan.
