# Besiktningsprotokoll

Anticimex Försäkringsbesiktning i samarbete med Fastighetsbyrån

| Fastighetsadress:<br>Rektorsstigen 4 | |

| Besiktningsdatum:<br>2025-12-03 | Protokollnummer:<br>69432275 |

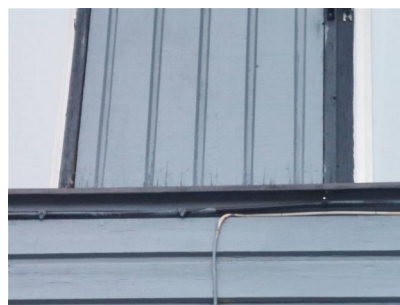
Fasadpanelen är i behov av målning/underhåll.

Fasadbeklädnad och träkonstruktioner där målningsbehov finns riskerar att få fukt- och rötskador på grund av sämre vattenavvisande förmåga. För att öka livslängden på fasadbeklädnaden rekommenderas målning och underhåll.

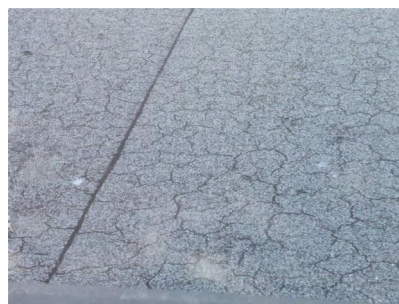
Takpappen på groventré har sprickor.

Eftersom takpappen är sprucken har den ett minskat motstånd mot vattengenomträngning. Detta kan i sin tur leda till att takkonstruktionen drabbas av fuktskador.

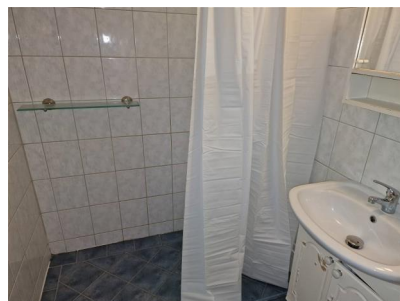
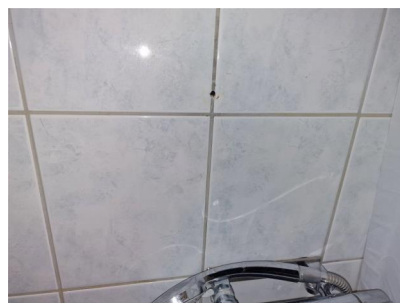
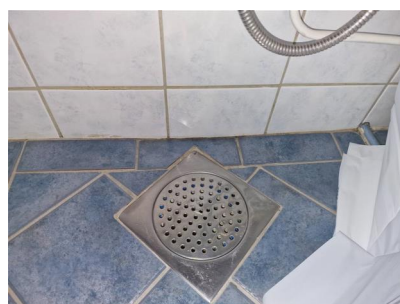
Våtutrymmet har äldre yt-/tätskikt.

Eftersom funktionen, som innebär att ytskiktet/tätskiktet ska vara vattentätt, kan vara nedsatt finns en ökad risk att vatten tränger igenom ytskiktet/tätskiktet med vattenskador i omkringliggande konstruktioner som följd.

Otäta skruvhål i duschzon.

Golvbrunnen är placerad för nära vägg.

Det finns risk att tätskiktet inte har kunnat anslutas på rätt sätt, vilket kan leda till fuktskador.

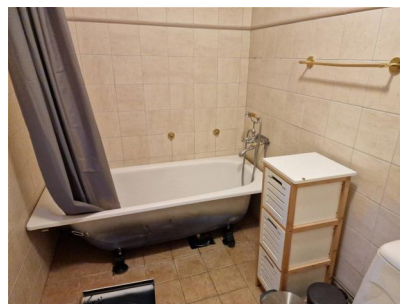
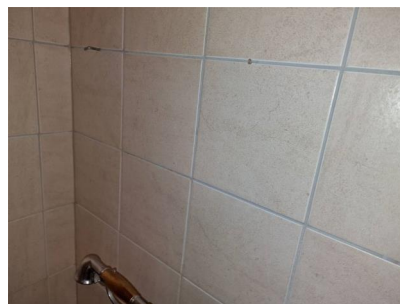
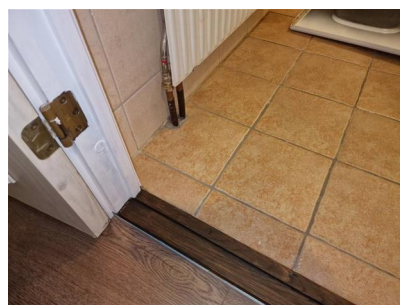
Våtutrymmet har äldre yt-/tätskikt.

Eftersom funktionen, som innebär att ytskiktet/tätskiktet ska vara vattentätt, kan vara nedsatt finns en ökad risk att vatten tränger igenom ytskiktet/tätskiktet med vattenskador i omkringliggande konstruktioner som följd.

Otäta skruvhål noterades på vägg.

Rör genomföring finns i golv.

Rör genomföringar i golvet medför en ökad risk för att vatten tränger ner i omkringliggande konstruktioner och orsakar fuktskador. Vid uppbyggnaden av utrymmet var detta tillåtet och utförandet anses därför vara fackmässigt utfört. I dagens branschregler är detta inte längre tillåtet.

Ursprunglig plastmatta finns under klinkerplattorna.

Eftersom ytskiktet i utrymmet består av klinker som lagts direkt på befintlig plastmatta kan vidhäftningen mellan klinker och plastmatta vara svår att uppnå. Risk finns att klinkerplattorna släpper från underlaget.
