# Besiktningsprotokoll

Anticimex Försäkringsbesiktning i samarbete med Fastighetsbyrån

| Fastighetsadress:<br>Byvägen 52 | |

| Besiktningsdatum:<br>2025-12-02 | Protokollnummer:<br>69402622 |

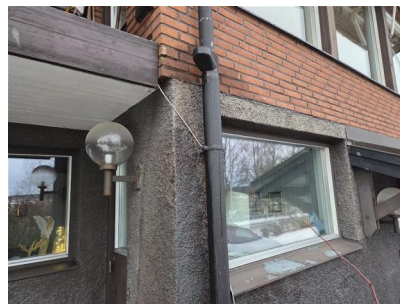
Fuktuppsug finns på fasaden i anslutning till stuprör på framsida.

När väggen suger upp fukt finns risk att fukten sprider sig till kringliggande konstruktioner.

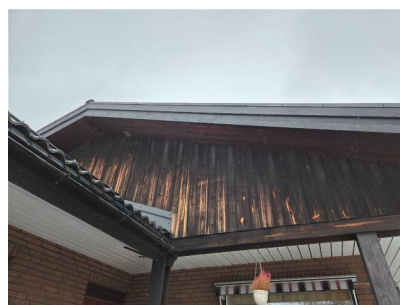
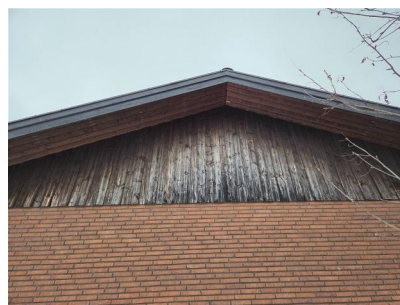
Fasadpanelen på gavelspetsar är i behov av målning/underhåll.

För att öka livslängden på fasadbeklädnaden rekommenderas målning och underhåll.

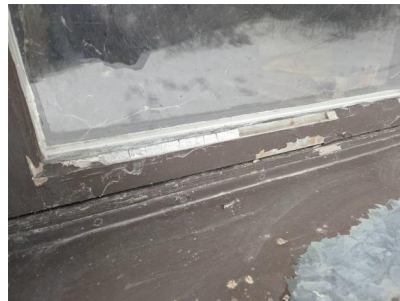
Källarfönster har färg-/kittsläpp.

För att öka livslängden på fönster rekommenderas målning och underhåll.

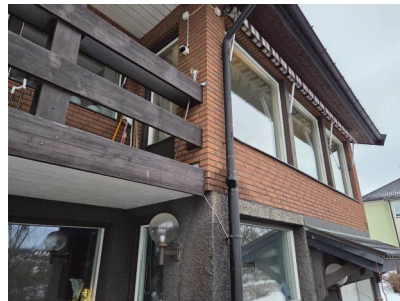
Utvändigt noteras ett stuprör som är bristfälligt anslutet till markledning vilket resulterar i kraftig fuktbelastning mot fasaden. Detta bör åtgärdas för att undvika skador i väggkonstruktionen.

Enstaka stuprör är bristfälligt anslutet till markledning.

Stuprör som inte är direkt anslutet till markrör kan medföra en ökad fuktbelastning på grundmur/sockel/fasad som i sin tur kan leda till fuktrelaterade skador.

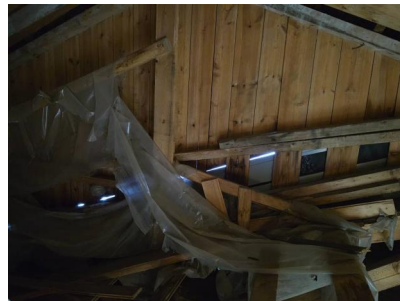
Otätheter noterades på gavel, mellan ståndplåt och panel.

Otätheterna kan medföra att snö/regn tränger in på vinden vilket riskerar att orsaka fuktskador i omkringliggande konstruktioner.

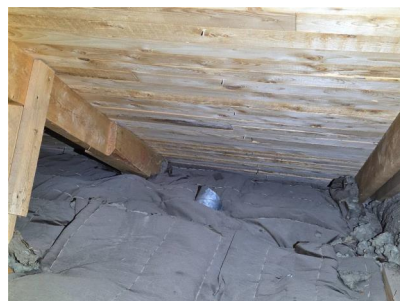
Spirorör avslutas på vind.

Rekommenderar att undersöka vad röret är ihopkopplat till. Detta för att säkerställa att man inte tillför någon fukt till vindsutrymmet.

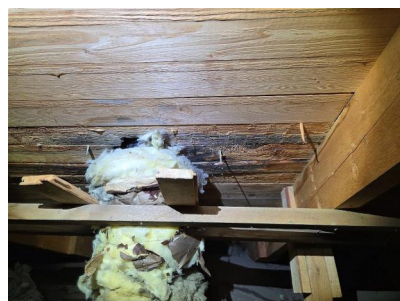
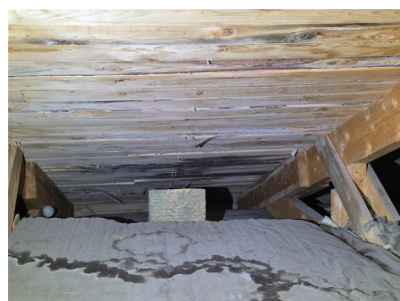
Underlagstaket har fuktfläckar/missfärgningar.

Noterade fuktfläckar uppstod sannolikt innan takomläggningen. Dock är yttertaket obesiktat på grund av snö.

Jag rekommenderar att yttertaket besiktas när det är tillgängligt och att man håller missfärgningarna under uppsikt.

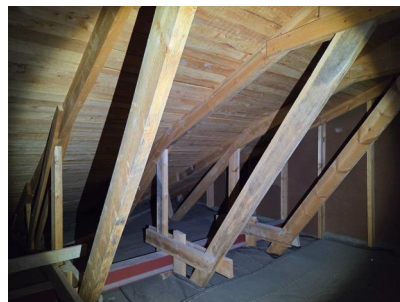
Vid kontroll av vinden uppmättes fuktvärden under kritisk fuktnivå för mikrobiell tillväxt och en normal lukt upplevdes. Fuktkvoten i underlagstak/takbjälkar uppmättes till 13 %.

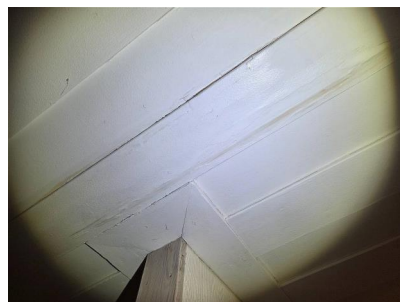
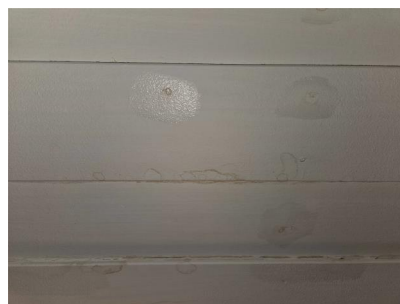
I entréhallen noteras fuktfläckar i tak. Inga förhöjda fuktindikationer uppmättes för dagen. Enligt uppgifter från fastighetsägaren skall detta vara spår från tidigare kondensproblem på grund av att ventilationssystemet varit avstängt i perioder.

-Fuktfläckar finns i tak i entréhall. Det uppstod i och med att den mekaniska frånluften under perioder varit avstängd, vilket då skapat kondens i ventilationsrör.

Taket har fuktfäckar.

Bedöms torrt.

Det är viktigt fortsättningsvis att säkerställa att ventilationen är i drift och att rätt flöden justeras in. Vid osäkerhet, kontakta ventilationsentreprenör.

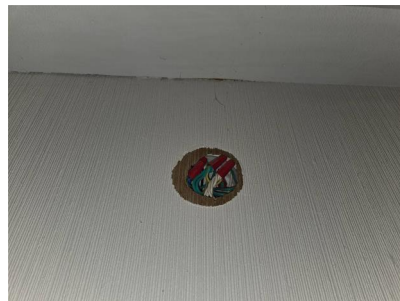
Skyddslock saknas på kopplingsdosa.

Montera skyddslock.

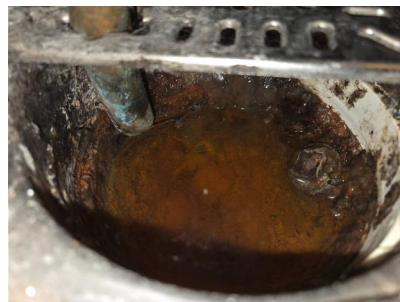
Våtutrymmet har äldre yt-/tätskikt.

-Gjutjärnsbrunnen är rostangripen.

Eftersom funktionen, som innebär att ytskiktet/tätskiktet ska vara vattentätt, kan vara nedsatt finns en ökad risk att vatten tränger igenom ytskiktet/tätskiktet med vattenskador i omkringliggande konstruktioner som följd.

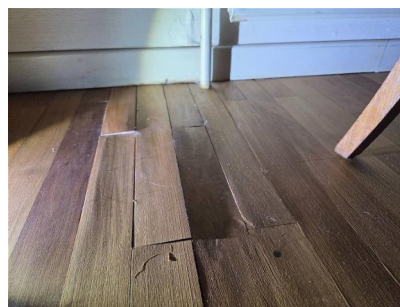
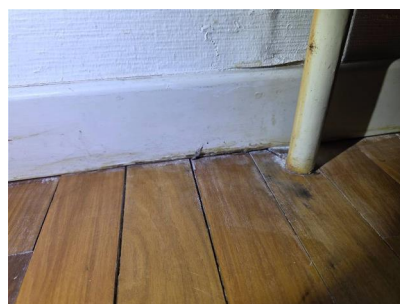
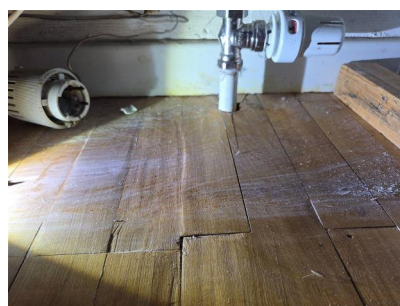
-I vardagsrummet finns äldre fuktskador kring elementrör i golv. Dessa fanns redan när vi köpte huset och har ej ökat i omfattning.

Golvet är fuktskadat.

Bedöms torrt.

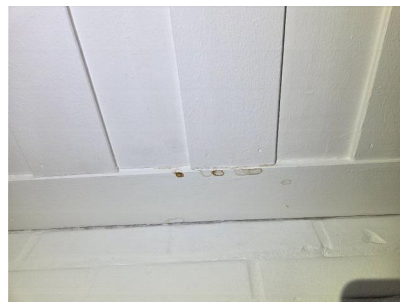
Taket har mindre missfärgningar vid murstock.

Bedöms torrt.

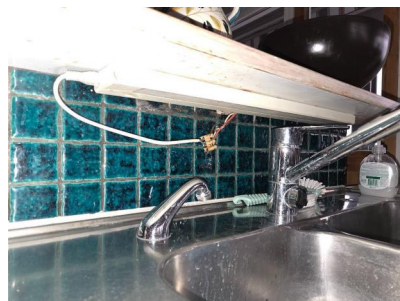
Elinstallationen ovan diskbänk har enligt vår bedömning uppenbara brister.

Elinstallationen är en säkerhetsrisk som kan orsaka både personskador och brand. Observera att besiktning av bostadens elsystem inte har ingått i uppdraget.

Kontakta en elektriker för kontroll och åtgärd.

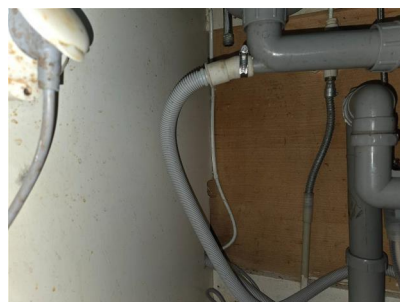
Fuktskydd saknas i diskbänkskåp.

Upphängningsbygel saknas på avloppslang från diskmaskinen.

För att lättare upptäcka eventuella läckage, installera ett fuktskydd.

För att hindra brott på avloppsslang rekommenderas komplettering av upphängningsbygel.

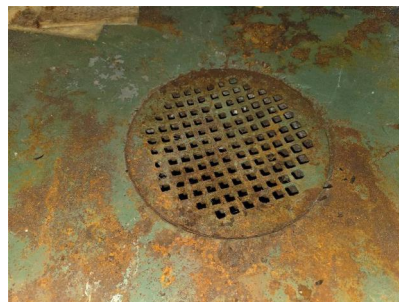
Gjutjärnsbrunnen är rostangripen.

Byt denna vid eventuell framtida renovering.

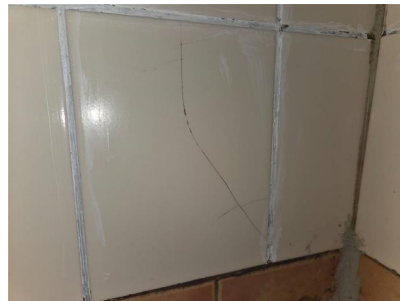
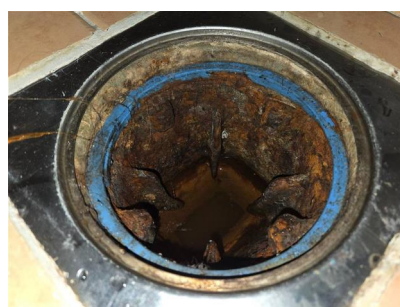
Våtutrymmet har äldre yt-/tätskikt.

-Sprickor noterades på kakelplattor.

-Golvbrunnen är rostangripen.

Eftersom funktionen, som innebär att ytskiktet/tätskiktet ska vara vattentätt, kan vara nedsatt finns en ökad risk att vatten tränger igenom ytskiktet/tätskiktet med vattenskador i omkringliggande konstruktioner som följd.

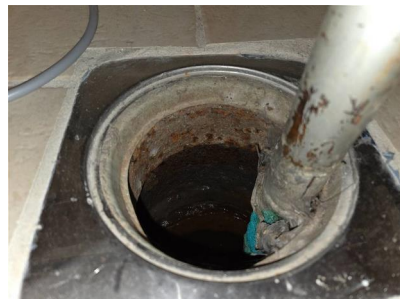
Gjutjärnsbrunnen är rostangripen.

Det finns risk att golvbrunnen rostar sönder med fuktskador som följd.

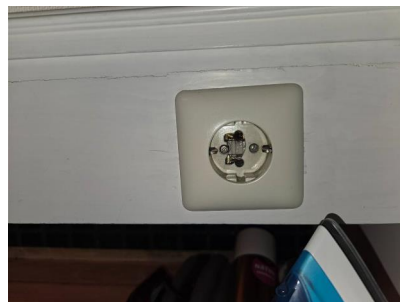
Eluttag är trasigt.

Byt ut eluttaget.

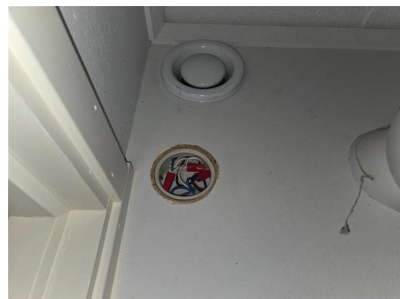
Skyddslock saknas på kopplingsdosa.

Montera skyddslock.
