# Besiktningsprotokoll

Anticimex Försäkringsbesiktning i samarbete med Fastighetsbyrån

| Fastighetsbeteckning:<br>Siken 1 | |
| Fastighetsadress:<br>Östra Esplanaden 18 | |

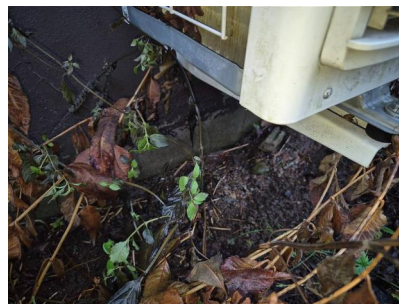
- Kondensvatten från värmepumpens utedel leds inte bort från husgrunden.

Detta medför ökad risk för att vatten tränger in i anslutande konstruktioner, vilket i sin tur kan leda till fuktrelaterade skador. Observera att besiktning av byggnadens värmesystem eller värmepumpen inte har ingått i uppdraget.

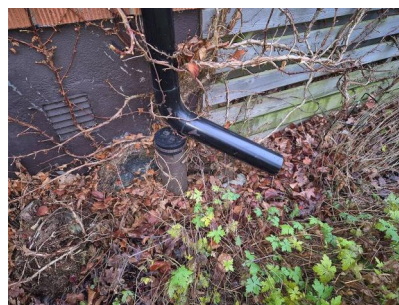
Vissa stuprör är inte anslutet till markledning.

Stuprör som inte är anslutet till markledning kan medföra en ökad fuktbelastning på grundmur/sockel som i sin tur kan leda till fuktrelaterade skador.

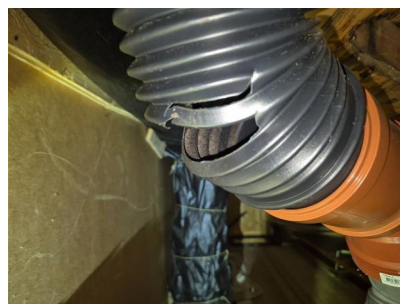
- Rör till avluftning är otätt på sidovind mot baksidan. Missfärgningar noterades på golv under röret, inga förhöjda fuktvärden uppmättes. Byte av röret rekommenderas.

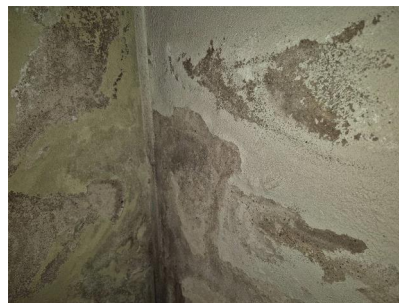
- Källarens utvändiga fuktskydd/ dränering är äldre, putssläpp noterades på vissa väggar.  
Läs gärna bifogat faktablad längre ner i protokollet.

- Puts- och färgsläpp finns på källarväggar.

Puts- och färg som släppt från underlaget invändigt på källarytterväggarna är ett tecken på att källarens utvändiga fuktskydd inte längre fungerar tillfredsställande.

För att åtgärda detta måste källarens utvändiga fuktskydd förbättras. Läs Anticimex faktablad om källare för tips och råd.
