# Besiktningsprotokoll

Anticimex Försäkringsbesiktning i samarbete med Fastighetsbyrån

| Fastighetsadress:<br>Hästbovägen 46 | |

| Besiktningsdatum:<br>2025-12-04 | Protokollnummer:<br>69431706 |

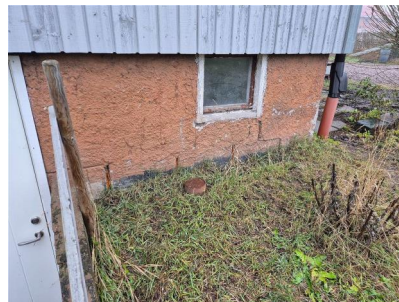
#### Utvändigt / Sockel

Det saknas en del sockelputs på vissa ställen.

Vill man lägga ner lite jobb och samtidigt få ett bättre klimat i källaren kan man först isolera sockeln från Isodrän-skivorna som enligt uppgift finns under mark och upp till underkant fasad och sedan putsa utanpå isoleringen.

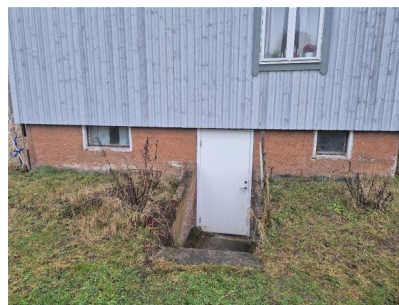
#### Utvändigt / Källartrapp

Trappan är i något bristfälligt skick och dörren sitter oskyddad.

För att minska fuktpåverkan på källardörren kan eventuellt ett tak monteras över källartrappan och betongen i botten på trappan tas bort och ersättas med singel för bättre dränering av snö och regn.

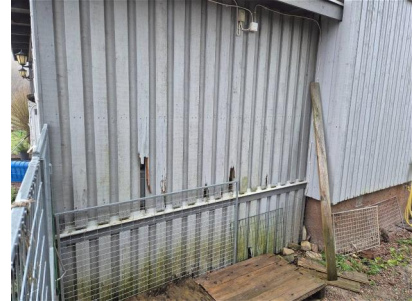
Panelen på altanväggen är till vissa delar i bristfälligt skick.

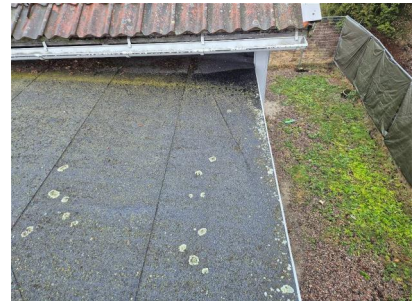
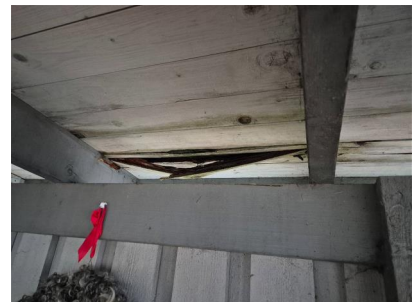
Det finns en spricka i takpappen på altantaket vilket lett till ett fuktgenomslag på undersidan med en trasig bräda som följd.

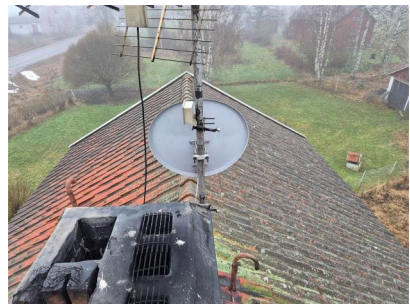
### Utvändigt / Tak

Taket har besiktigats från takstegen, taket över altanen samt marken. Taktäckningen kan vara i originalutförande vilket innebär att det börjar bli dags att lägga om taktäckningen inklusive underlagspapp och läkt.

Jag har dock inte kunnat se att det finns några pågående läckage, så det verkar inte vara något akut problem. Däremot finns det några trasiga takpannor som skulle behöva bytas ut före vintern.

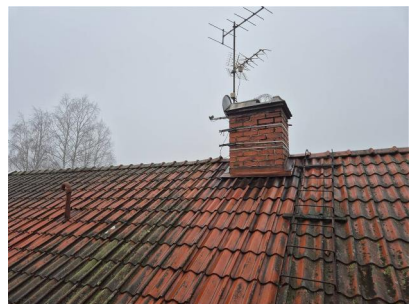
### Utvändigt / Skorsten

Fogar har börjat lossna ur skorstenen och det sitter inget väderskydd på skorstenen heller.

För att skydda skorstenen från nederbörd kan ett väderskydd monteras. Framför allt om man inte tänker använda vedpannan frekvent.

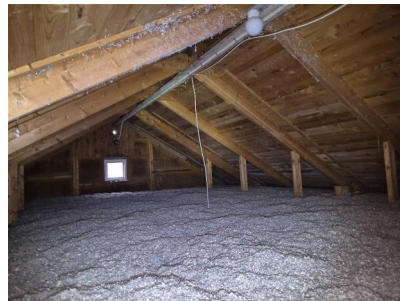
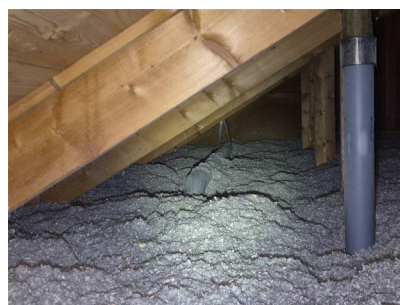
### Utvändigt / Vind

Vinden har besiktigats från trappan upp till vinden eftersom vinden är tilläggsisolerad med cellulosaisolering samt att det saknas landgång. Vid kontroll av vinden har fuktvärden strax över kritisk fuktnivå för mikrobiell tillväxt uppmätts, och det finns en antydning till mikrobiell påväxt på underlagstak och gavelspetsen mot nordost.

Risk för mikrobiell tillväxt finns om den relativa fuktigheten i den omgivande luften är över 75 % vilket i furuvirke motsvarar en fuktkvot på 17 %. Fuktkvoten i underlagstak/takbjälkar uppmättes till 18 %.

Sammantaget är detta ett tecken på att vinden tillförs fukt inifrån bostaden.

Ventilationsröret som kommer från badrumsfläkten är oisolerat på vindsutrymmet.

Detta medför att det kan bildas kondensfukt inuti röret vilket sen kan rinna ner på innertaket med fuktfläckar som följd. Se även påpekande under "Entréplan / Badrum".

För att komma tillrätta med detta behöver fukttillförseln inifrån bostaden minskas. Det kan göras genom att ventilationen i bostaden förbättras samt att dörren upp till vinden tätas. Observera att besiktning av bostadens ventilationssystem inte har ingått i uppdraget.

Detta rör bör därför isoleras för att minska risken för kondensbildning.

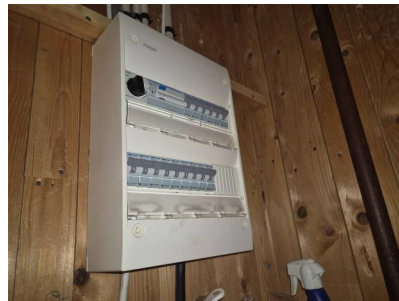
### Entréplan / Hall

Det finns ingen gruppförteckning över elcentralen som sitter i en garderob mot köket.

"Gruppförteckning" är en lista som ska vara placerad vid elcentralen. Den visar vilka säkringar som är anslutna till vilka armaturer, vägguttag och apparater. Den är också till för att underlätta vid felsökning och elarbeten.

Kontakta en elektriker för att upprätta en gruppförteckning som placeras i närheten av elcentralen.

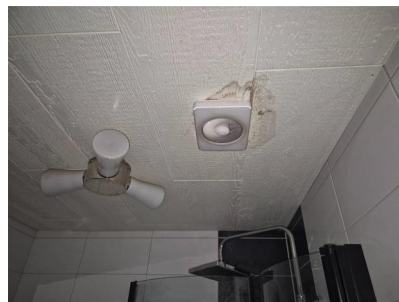
### Entréplan / Badrum

Det finns en fuktros i taket i anslutning till badrumsfläkten.

Fuktrosen har sannolikt uppkommit på grund av att röret från denna fläkt är oisolerat på vinden, se påpekande under "Utvändigt / Vind", vilket medfört att det bildats kondensfukt inuti ventilationsröret.

Enligt min bedömning är det inte mer än själva missfärgningen som är skadan, men röret bör isoleras på vindsutrymmet. Det kan även hjälpa om man ökar grundflödet på fläkten, vilket gjordes vid besiktningstillfället, eftersom det var ganska lågt inställt från början. Får man ett ökat luftflöde genom spiroröret så minskar möjligheten till kondensbildning, men isolering av röret på vinden tillsammans med ökat luftflöde är ändå bästa lösningen.

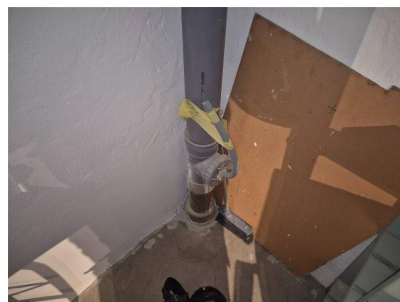
### Källarplan / Svale med grovingång

Det sitter en liten slangstump genom locket till rensluckan på avloppsstammen.

Denna bör antingen pluggas eller att man byter ut locket så att man tätar avloppet för att minska avloppslukten som kan kännas när man kommer ner i källaren.

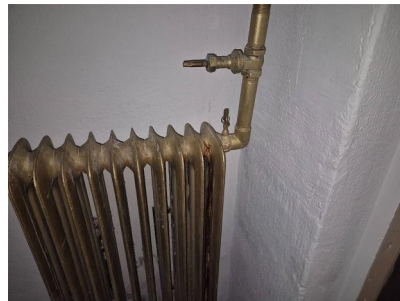
### Källarplan / Sovrum/Gillestuga

Det droppar vatten från radiatorventilen ner på radiatorn som har börjat rosta.

En rörmokare bör kontaktas för att täta ventilen och kontrollera radiatorn om den behöver åtgärdas.

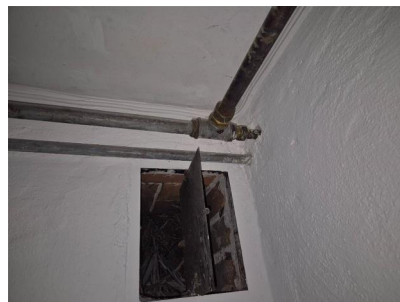
### Källarplan / Tvättstuga

Det droppar lite vatten från en koppling på en kallvattenledning. Det luktar även avlopp i utrymmet eftersom det inte finns något vattenlås i golvbrunnen, vilket är den största anledningen till att det luktar avlopp när man kommer ner i källaren också.

En rörmokare bör även titta på dessa påpekanden och åtgärda bristerna.

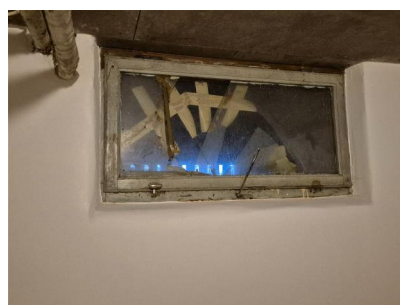
### Källarplan / Pannrum

Både inre och yttre glasrutan är trasig i fönstret.
