Marstrand 60:2

Parkgatan 25

| Uppdragsnummer | O30117 |
| Besiktningsdatum | 2025-12-03 |

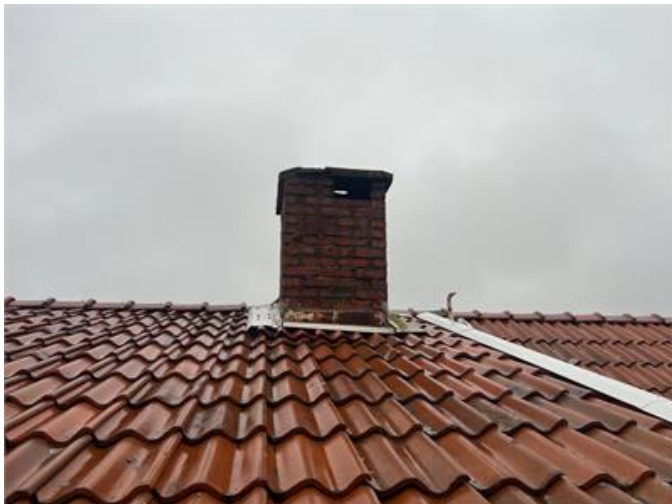
| Besiktningsresultat | | | | | |
|---|---|---|---|---|---|
| Tak/Vind | | | X | | Taktäckningen är av äldre datum, underlagspapp bitvis spröd, frosträngning förekommer i tegelpannor, rostangripna plåtarbeten, sprickor förekommer i skorsten. I vindsutrymme noterades fuktfläck med förhöjd fuktindikation vid rör genomföring. Det rekommenderas att kontakt tas med en takläggare för erforderliga åtgärder. |

Taktäckningen är av äldre datum, sprickor förekommer i skorsten.

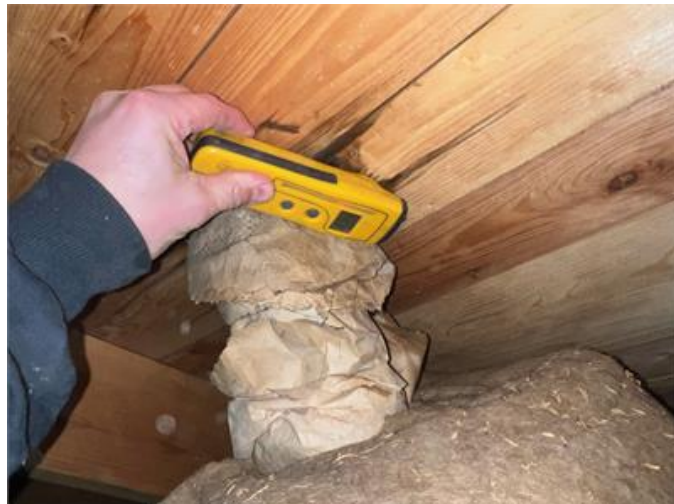
**Vind:** När det finns brister i tätning mellan ett kallt och ett varmt utrymme finns det en risk att relativt varm och fuktig luft kommer ut från det varma utrymmet till det angränsande kalla utrymmet och träffar en kall yta och kondenserar. Mikrobiell påväxt/missfärgningar på yttertakskonstruktionen är en indikation på att inneluften har kommit ut i vinden så att ett gynnsamt klimat för mikrobiell tillväxt har uppstått. Det kan vara en indikation på att ventilationen är eller har varit undermålig periodvis.

Fuktfläck med förhöjda fuktindikationer i underlagstak vid rör genomföring i vindsutrymmet.

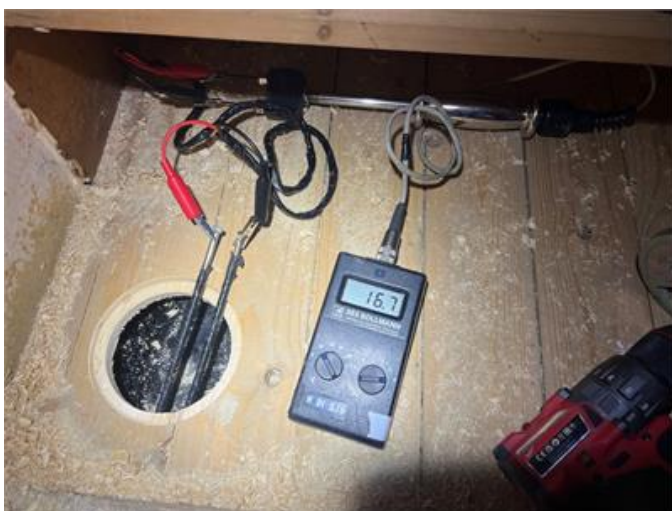
Provhål i källare, se bilaga kontroll av konstruktion.

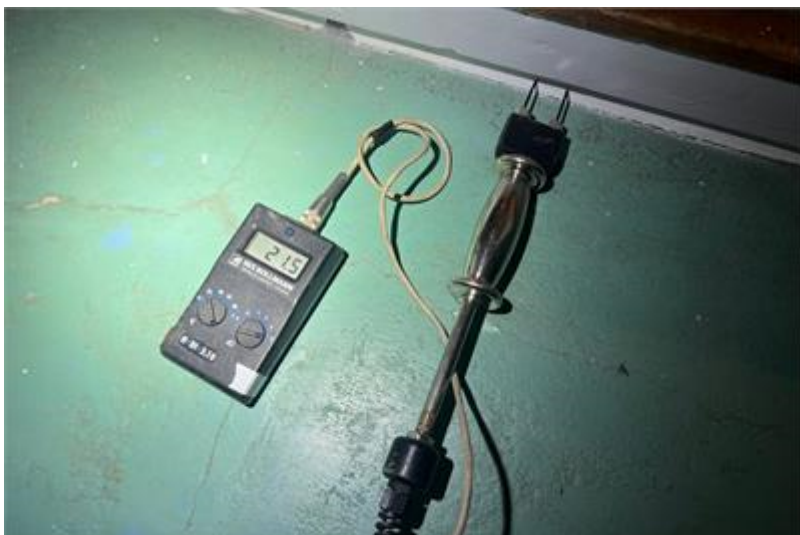
I källaren förekommer golv/vägg-konstruktioner av organiskt material, puts/färgsläpp förekommer i vissa ytterväggar.

Provhål togs i golv i klädsåp och där fuktkvoten uppmättes till mellan 16-17% i en golvregel, fuktkvoten uppmättes till mellan 21-22% i en golvregel mellan pentry och tvättstuga. En avvikande lukt upplevdes i källaren.

Vid stickprovskontroll av konstruktion uppmättes fuktkvoten till mellan 17-22% vilket ligger över kritiskt gränsvärde för mikrobiell tillväxt och en avvikande lukt upplevdes. För att utreda orsak/omfattning samt lämpliga åtgärder rekommenderas att kontakt tas med en fackman för att utföra en fördjupad undersökning.
