# Besiktningsprotokoll

Kompletterande besiktning  
Anticimex Försäkringsbesiktning i samarbete med Fastighetsbyrån

| Fastighetsbeteckning:<br>Vinhunden 16 | |

| Besiktningsdatum:<br>2025-12-04 | Protokollnummer:<br>69416001 |

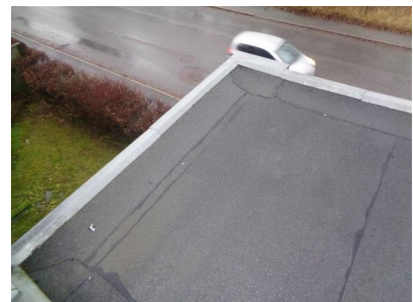
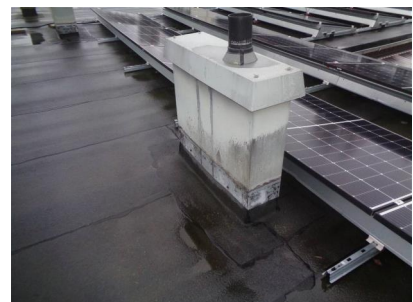
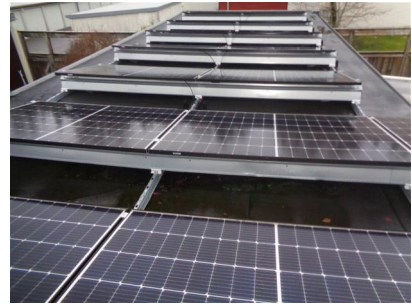
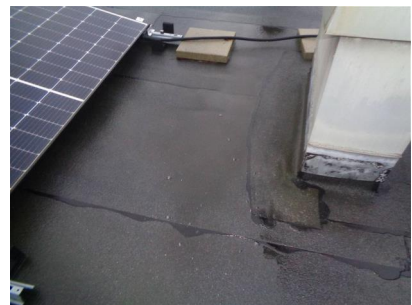
Äldre plåtdetaljer på yttertaket är delvis inte utbytta i samband med takrenoveringen, äldre huvar noteras och delvis skräp samt stående vatten noteras på taket.

Detta kan leda till fuktskador i bakomliggande konstruktioner..

taket är delvis dolt av solpaneler
