# Besiktningsprotokoll

Anticimex Försäkringsbesiktning i samarbete med Fastighetsbyrån

| Fastighetsadress:<br>Myrängsgatan 30 | |

| Besiktningsdatum:<br>2025-12-03 | Protokollnummer:<br>69425383 |

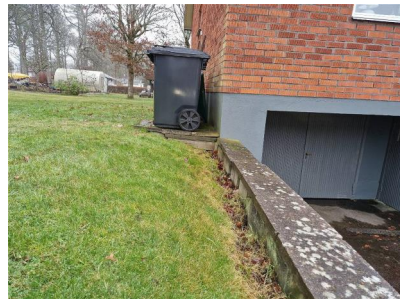
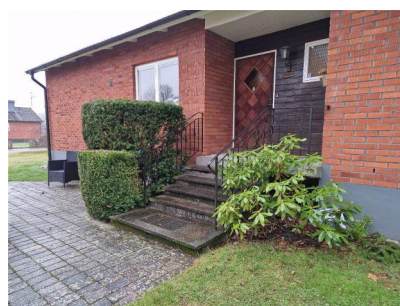
Marken lutar mot huset och vattenansamling noterades framför dörr till källare och garageport.

Vidare noterades att växter finns i anslutning till grundmur och kondensvatten från luft/vattenvärmepumpens utedel led inte bort från grunden.

Ovan nämnda innebär risk för ökad fuktbelastning mot grunden vilket kan resultera i fuktskador i huset.

Angående marklutning vid garagedörr är viktigt att tillse så att brunnar och dränering är fullt funktionsdugliga och att rensa brunnsilen ifrån löv och annat material med jämna mellanrum.

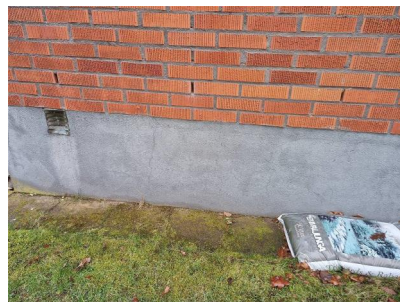
Sprickor finns i sockel.

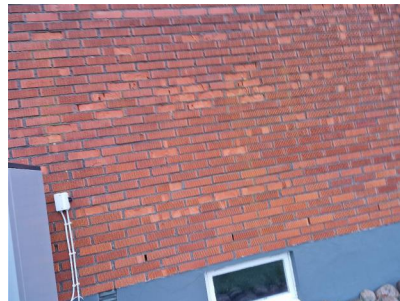
Tegelfasaden är äldre.

Brister noterades så som frostsprängning, sprickbildning samt att tegelbalkar ovan fönster har börja hänga. Ovanstående kan orsaka fuktskador i bakomliggande konstruktioner.

Vi rekommenderar en fördjupad undersökning av fasaden för att bedöma omfattning, orsak och passande åtgärd.

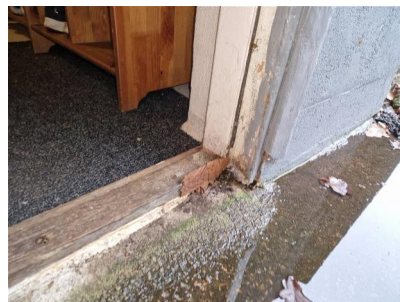
Dörr är i begynnande behov av målning/underhåll samt mindre rötskada i ändrät noterades på dörrkarmen till källardörren. Dörrar där målningsbehov finns riskerar att få fukt- och rötskador på grund av sämre vattenavvisande förmåga.

Vidare noterades att tröskelbleck saknas vid dörrar.

För att öka livslängden på dörr rekommenderas målning och underhåll. I samband med underhåll bör rötskadat virke bytas ut.

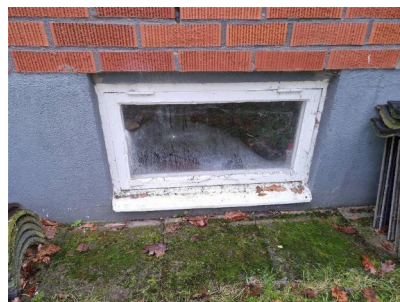
Fönster är i behov av målning/underhåll och fönsterbleck är otäta vid infästningar. Fönsterbågar och fönsterkarmar där målningsbehov finns riskerar att få fukt- och rötskador på grund av sämre vattenavvisande förmåga. Otätheter vid fönsterbleck medför en risk för läckage vilket i sin tur kan leda till fuktskador i väggkonstruktionen.

Isolerglas är äldre.

Befintliga isolerglasfönster är äldre vilket betyder att tätningen mellan fönsterrutorna kan vara sämre. Detta kan leda till att missfärgning/imma kan uppstå mellan glasrutorna.

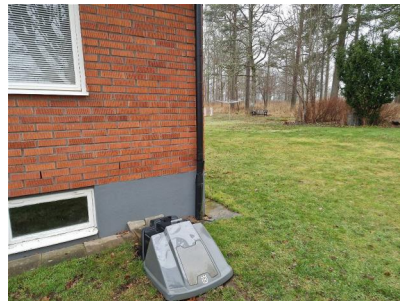
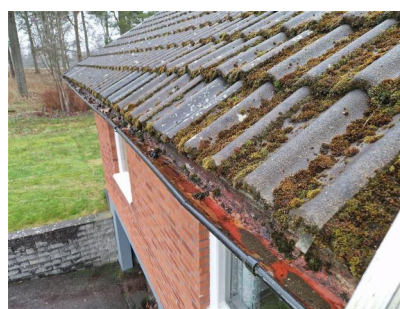
Lövsilar finns inte monterade, enklare nät finns vid mynningen till hängrännor.

När det saknas lövsilar så finns det risk att det blir stopp i dagvattenledningen.

Skräp finns i hängrännor som lokalt är deformerade.

Deformationer på hängrännor medför en risk att regnvatten svämmar över vilket i sin tur kan leda till fuktskador på fasad och sockel.

Vidare noterades att stuprör är monterade med falsen vänd mot fasaden. Man kan med fördel vrida på stuprören.

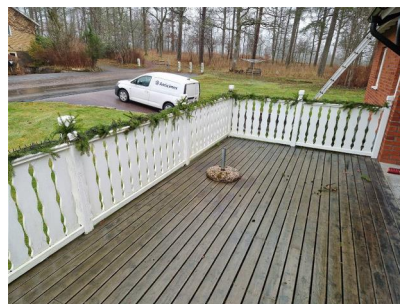
Altanräcke och träkonstruktioner är i begynnande behov av målning/underhåll.

Vi rekommenderar att du utför målning/underhåll av altan.

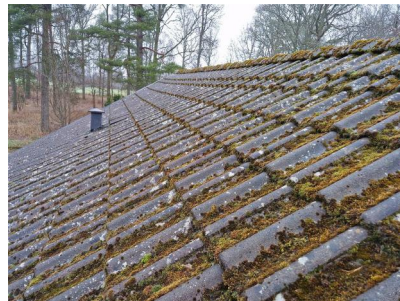
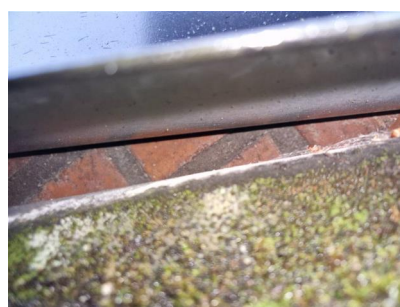
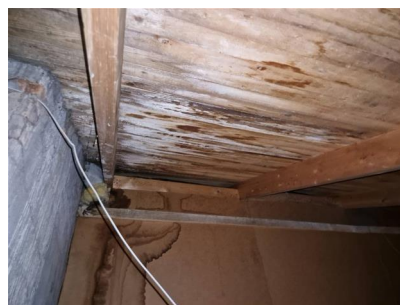
Yttertaket bedöms ha uppnått sin tekniska livslängd och är i behov av renovering.

Brister så som spröd underlags papp, sköra betongpannor samt otätheter vid plåtdetaljer noterades. Från sidovinden uppmärksammades även fuktfläckar på underlagstaket och på området kring skorstenen. Vid fuktkvotsmätning av underlagstaket vid skorstenen uppmättes fuktvärden över kritisk nivå för mikrobiell tillväxt.

Risk för mikrobiell tillväxt finns om den relativa fuktigheten (RF) i den omgivande luften är över 75 %. I furuvirke motsvarar det en fuktkvot (FK) på 17 %.

Fuktkvoten uppmättes till 17,8 % på underlagstaket vid skorstenen.

Kontakta en takentreprenör då renovering av yttertaket rekommenderas. I samband med renoveringen bör omkringliggande konstruktioner kontrolleras för att upptäcka andra följdskador.

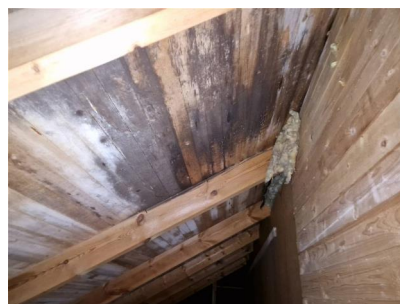
Mikrobiell påväxt finns på underlagstaket.

Detta kan vara ett tecken på att vinden tillförs fukt inifrån bostaden. Observera att besiktning av bostadens ventilationssystem inte har ingått i uppdraget.

För att komma tillrätta med detta kan fukttillförseln inifrån bostaden behöva minskas. Det kan göras genom att ventilationen i bostaden förbättras samt att eventuella otätheter i mot vindsutrymmet från bostaden (tak-/väggvinklar, vindslucka med mera) tätas. Läs Anticimex faktablad om ouppvärmda vindsutrymmen för tips och råd.

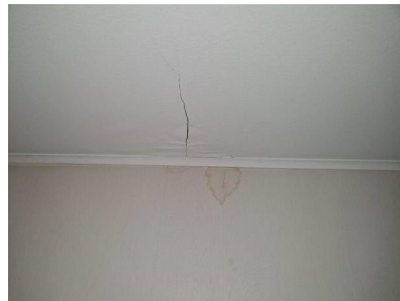
Fuktfleck i tak/väggvinkel noterades.  
Vid fuktindikering noterades inget avvikande.

Se vidare Tak/Sidovind samt muntliga upplysningar.

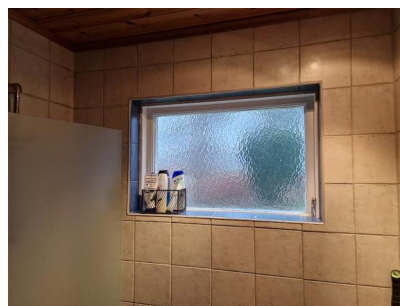
Utrymmet bedöms ha uppnått sin tekniska livslängd.

Brister så som golvbrunn ej utbytt vid renovering samt fönster i plats för dusch noterades.

Kontakta en behörig våtrumsentreprenör då renovering av utrymmet rekommenderas.

I samband med renoveringen bör omkringliggande konstruktioner kontrolleras för att upptäcka eventuella följdskador.

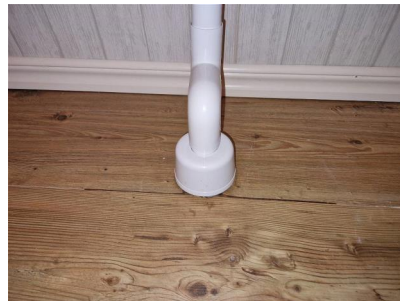
Förhöjda fuktindikationer samt deformationer på golv noterades, misstänkt vattenskada.

Vi rekommenderar en fördjupad undersökning för att bedöma orsak, omfattning och passande åtgärd. Aktuellt försäkringsbolag för byggnaden bör även kontaktas för bedömning om skadan är ersättningsbar eller ej.

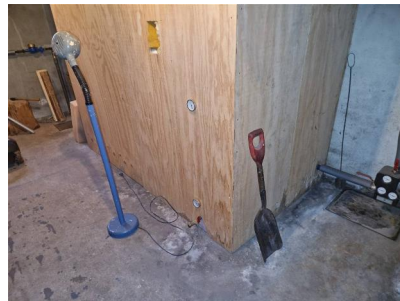
Konstruktionen runt ackumulatortanken och detaljer, så som dörrkarmar, av organiskt material är i direkt kontakt med betongkonstruktionen. Risk finns att fuktvandring sker ifrån betongkonstruktionen till det organiska materialet, vilket kan resultera i mikrobiella skador.

Fuktfäckar på ackumulatortankens konstruktion i nederkant noterades. Se även muntliga upplysningar. Dessa bedöms som äldre och vid fuktmätning i bakomliggande träreglar uppmättes fuktvärden under kritisk nivå för mikrobiell tillväxt.

Risk för mikrobiell tillväxt om den relativa fuktigheten (RF) i den omgivande luften är över 75 %. I furuvirke motsvarar det en fuktkvot (FK) på 17 %. Fuktkvot uppmättes till mellan 10 - 12 %.

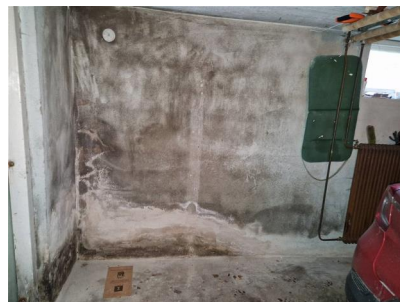
Mikrobiell påväxt/missfärgningar noterades i garaget, puts- och färgsläpp samt sprickor finns på de flesta källarväggarna.

Puts- och färg som släppt från underlaget invändigt på källarytterväggarna är ett tecken på att källarens utvändiga fuktskydd inte längre fungerar tillfredsställande. För att åtgärda detta kan källarens utvändiga fuktskydd behöva förbättras.

En fördjupad teknisk utredning rekommenderas för att fastställa orsak, omfattning och passande åtgärd till ovanstående noteringar.

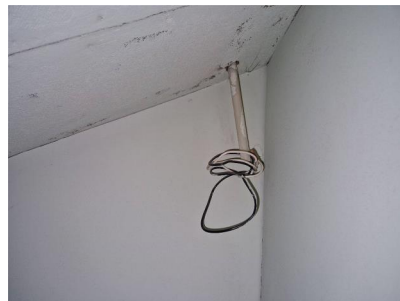
Delar av husets rör- /avlopp- /värmeledningssystem samt elanläggning bedöms vara äldre.

Bland annat noterades rost på äldre avloppsrör, husets golvbrunnar i gjutjärn är rostangripna samt oskyddad kabeldragning i garderob 1.

Det behöver inte betyda att systemen har några allvarliga brister, men äldre system kan ha nedsatt funktion/brister på grund av sin ålder, vilket i värsta fall kan leda till läckage/skador.

Vi rekommenderar att en fackman kontaktas för kontroll samt för att hjälpa er med eventuella åtgärder. Observera att ingen besiktning av dessa system har ingått i uppdraget.
