# Besiktningsprotokoll

Anticimex Försäkringsbesiktning i samarbete med Fastighetsbyrån

| Fastighetsadress:<br>Grycksbovägen 53 | |

| Besiktningsdatum:<br>2025-12-03 | Protokollnummer:<br>69426806 |

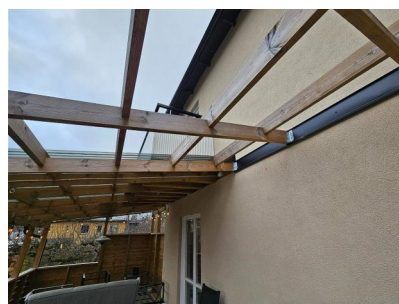
Balk till veranda tak noteras infräst i puts.

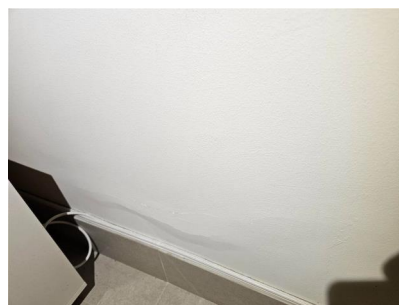
Mindre färgsläpp förekommer på mellanvägg.

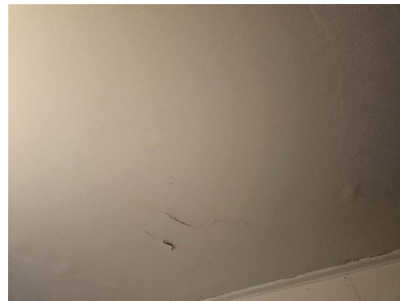
Vävspänd tak har skador.
