# Besiktningsprotokoll

Anticimex Försäkringsbesiktning i samarbete med Fastighetsbyrån

| Fastighetsadress:<br>Godegård 651 | |

| Besiktningsdatum:<br>2025-12-02 | Protokollnummer:<br>69415761 |

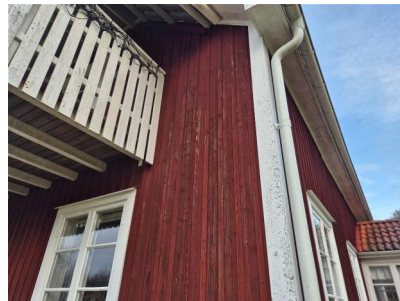
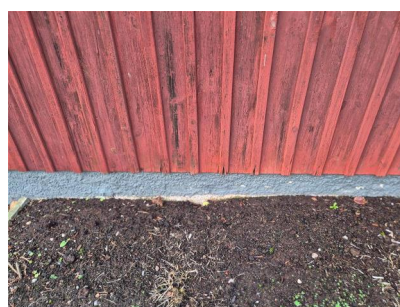
### Utvändigt / Fasad

Fasadpanelen är i behov av målning/underhåll.

Fasadbeklädnad och träkonstruktioner där målningsbehov finns riskerar att få fukt- och rötskador på grund av sämre vattenavvisande förmåga. För att öka livslängden på fasadbeklädnaden rekommenderas målning och underhåll.

Mindre rötskador finns i nederkant läkt/panel.

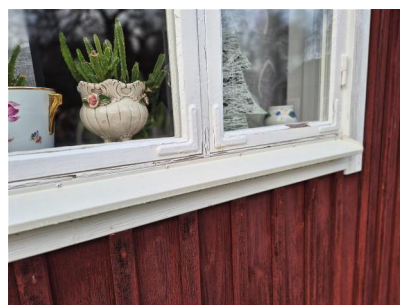
### Utvändigt / Fönster

Fönster är ställvis i behov av målning/underhåll.

Fönsterbågar och fönsterkarmar där målningsbehov finns riskerar att få fukt- och rötskador på grund av sämre vattenavvisande förmåga.

För att öka livslängden på fönster rekommenderas målning och underhåll.

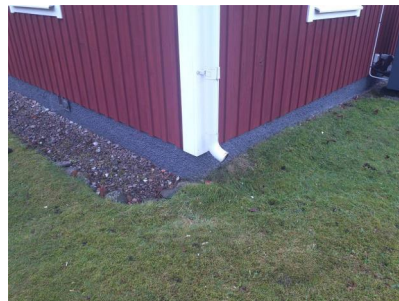
### Utvändigt / Hängrännor / Stuprör

Stuprör är inte anslutet till markledning.

Stuprör som inte är anslutet till markledning kan medföra en ökad fuktbelastning på grundmur/sockel som i sin tur kan leda till fuktrelaterade skador.

- Hängrännor rekommenderas att rensas från mossor.
- Även kondensvatten från luft/vattenvärmepumpen är bra att leda bort från grunden.

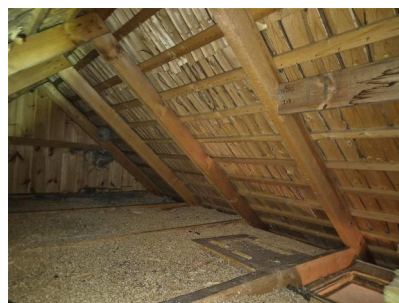
### Utvändigt / Vind

Vid kontroll av vinden uppmättes fuktvärden under kritisk fuktnivå för mikrobiell tillväxt.

Fuktkvoten i underlagstak/takbjälkar uppmättes till 9 %.  
Risk för mikrobiell påväxt föreligger om fuktkvoten överstiger 17%.

Någon enstaka äldre fuktfläck noterades på vind, fuktmätning utan anmärkning.  
Spår av möss noterades på vind.

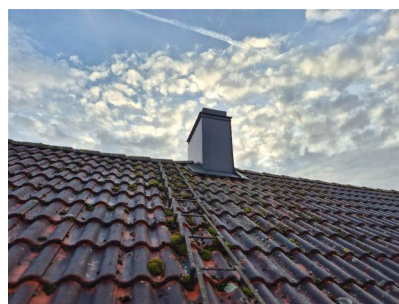
### Utvändigt / Tak

Takpannor med underlagstak av hyvlat spåntak.

Med denna konstruktion är det extra viktigt att takpannorna är hela. Eftersom underlagstaket inte har en papp kan regn och snö som tränger in genom otätheter leda till fuktskador i underliggande konstruktion.

Skorstenen saknar väderskydd.

- Mossa rekommenderas att rensas bort från takpannor.
- En takpanna noterades trasig under takstegen och rekommenderas att bytas.

Väderskydd kan monteras för att skydda mot nederbörd som annars kan orsaka fuktskador och frostsprängning i skorstenen/ murstocken.

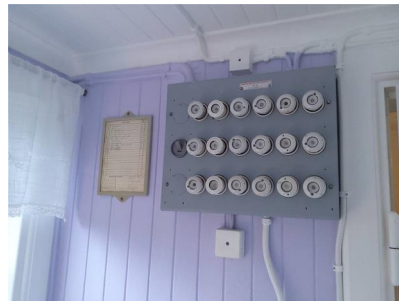
### Entréplan / Entréhall/farstuvist

Jordfelsbrytare finns ej.

Det finns inget krav att hus byggda före år 2000 ska ha jordfelsbrytare. Jordfelsbrytaren minskar dock risken för personskador och brand orsakade av elanläggningen.

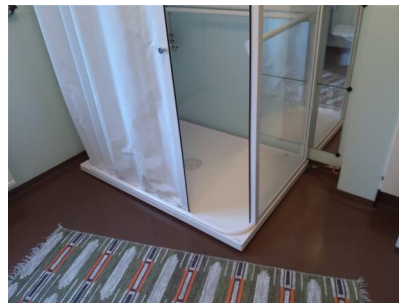
### Entréplan / Dusch/Toalett

Våtutrymmet har äldre yt-/tätskikt.

Eftersom funktionen, som innebär att ytskiktet/tätskiktet ska vara vattentätt, kan vara nedsatt finns en ökad risk att vatten tränger igenom ytskiktet/tätskiktet med vattenskador i omkringliggande konstruktioner som följd.

- Rörgenomföring finns i golv vilket var tillåtet vid uppbyggnaden.
- Rörgenomföring i vägg intill duschkabin, skvallerrör från värmepumpen.
- Golvbrunnen och utrymmet bakom är obesiktad på grund av duschkabin.

Fuktindikering i utrymmet gav inga förhöjda fuktindikationer.
