# Besiktningssprotokoll

Anticimex Försäkringsbesiktning i samarbete med Fastighetsbyrån

Fastighetsbeteckning: Håltås 1:4	
Fastighetsadress: Holmåsvägen 7	
Postnummer: 438 91	Ort: Landvetter

Besiktningdatum: 2025-11-28	Protokollnummer: 69415128
Temperatur: 9 °C	Väderlek: Regn
Tekniker: Beni Kozovski	
E-post: beni.kozovski@anticimex.se	
Kontor: Göteborg	
Närvarande: Fastighetsägare samt ombud. Del av tiden fastighetsmäklare.

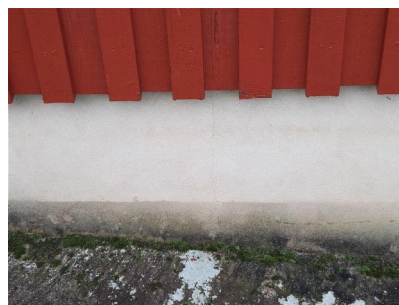
Sprickor finns i sockel.

Dessa bedöms inte ha lett till bakomliggande skador.

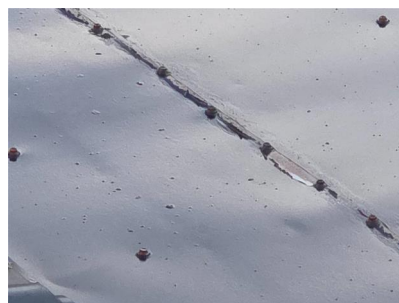
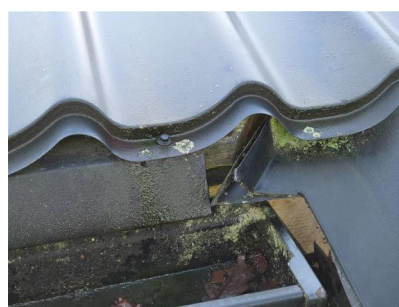
Plåttaket har lokalt rostangrepp på yta och infästningar. Brister i taktäckningen kan leda till att regn- eller smältvatten tränger ner i underliggande takkonstruktion och orsakar fuktskador.

Vinkelränna på taket är för kort/otät.  
Det finns brister i/omkring vinkelrännor på taket.

Vi rekommenderar att du kontaktar en takläggare för en fördjupad undersökning för att bedöma orsak och omfattning samt vilka åtgärder som erfordras.

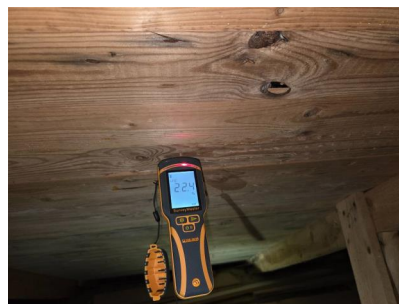
Mikrobiell påväxt finns på underlagstaket.

Den upptäckta mikrobiella påväxten på underlagstaket kan vara ett tecken på att vinden tillförs fukt inifrån bostaden och/eller uteluften.

Vi rekommenderar en fördjupad undersökning för att bedöma orsak och omfattning.

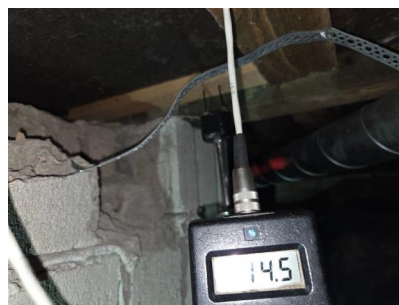
Träskyddsbehandlat virke finns i krypgrunden.

Vissa typer av träskyddsbehandlat virke riskerar om det utsätts för fukt avge en kemisk lukt, lukten kan även spridas till boendemiljön.

Vid kontroll av konstruktionen i krypgrund uppmättes fuktvärden under kritisk fuktnivå för mikrobiell tillväxt och normal lukt upplevdes.

Fuktkvoten uppmättes till 14,5 %. Det finns risk för mikrobiell tillväxt om den relativa fuktigheten (RF) i den omgivande luften är över 75 %. I furuvirke motsvarar det en fuktkvot (FK) på 17 %.

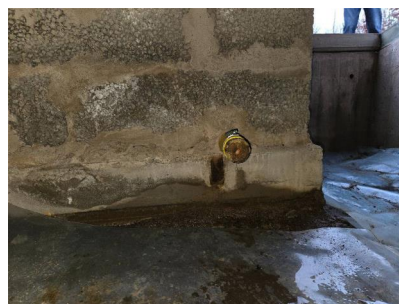
Tillkommande vatten finns från rörinstallation.

Det rekommenderas att kontakta behörig fackman för kontroll och lämplig åtgärd.

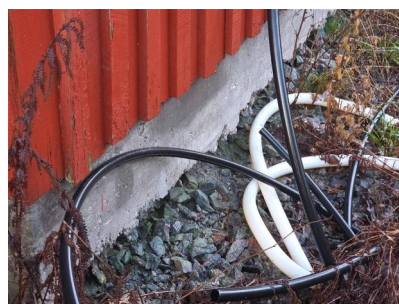
Markyta under betongplatta har delvis lossnat under betongplatta.

Det rekommenderas att kontakta behörig markentreprenör för kontroll samt vilken åtgärd som erfordras.

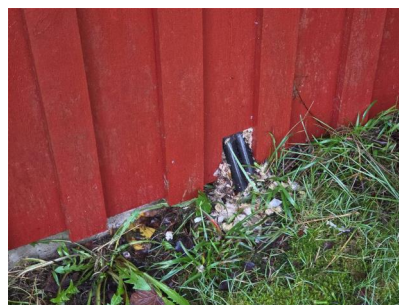
Genomföring förekommer lokalt.

Det rekommenderas att kontakta behörig fackman för lämplig åtgärd.

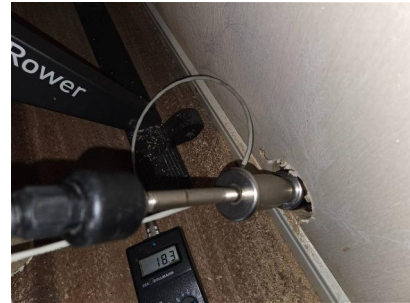
Vid kontroll av konstruktion uppmättes fuktvärden över kritisk nivå för mikrobiell tillväxt och normal lukt upplevdes.

Källargrundmurar med påreglade isolerade ytterväggar.

Fuktkvoten uppmättes till 18,3 %. Det finns risk för mikrobiell tillväxt om den relativa fuktigheten (RF) i den omgivande luften är över 75 %. I furuvirke motsvarar det en fuktkvot (FK) på 17 %.

Vi rekommenderar en fördjupad undersökning för att bedöma orsak och omfattning. Det är viktigt att tänka på att denna rekommendation om fördjupad undersökning gäller hela källarplanet.

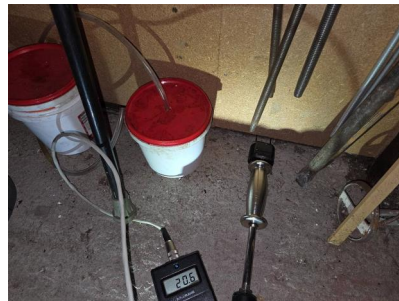
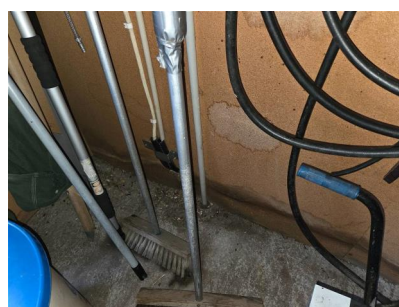
#### Fuktkontroll av väggsyllar.

Vid kontroll av väggsyllar uppmättes fuktvärden över kritisk fuktnivå för mikrobiell tillväxt och mikrobiell lukt upplevdes.

Fuktkvoten uppmättes till 20,6 %. Det finns risk för mikrobiell tillväxt om den relativa fuktigheten (RF) i den omgivande luften är över 75 %. I furuvirke motsvarar det en fuktkvot (FK) på 17 %.

Vi rekommenderar en fördjupad undersökning för att bedöma orsak och omfattning. Det är viktigt att tänka på att denna rekommendation om fördjupad undersökning gäller hela garaget.
