# Besiktningsprotokoll

Anticimex Försäkringsbesiktning i samarbete med Fastighetsbyrån

| Fastighetsadress:<br>Hundsjövägen 5 | |

| Besiktningsdatum:<br>2025-12-05 | Protokollnummer:<br>69427591 |

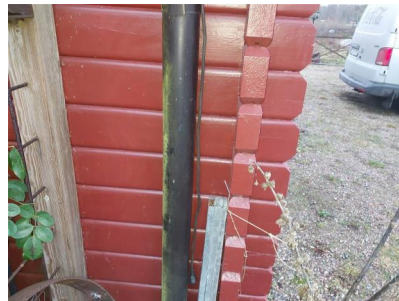
Fals på stuprör vänd mot fasad.

Falsen på stuprören kan med fördel vändas ut från fasaden för att lättare se om röret blivit skadat efter vinterns påfrestningar samt för att undvika skador på fasad vid ett eventuellt läckage.

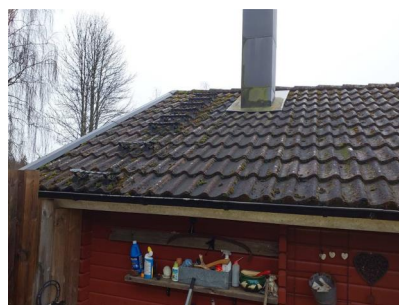
Mosspåväxt finns på takpannor.

Mossa som växer på taket kan leda till att taktäckningen har ett minskat motstånd mot vatteninträngning. Detta i sin tur kan leda till fuktskador på träläkt och takkonstruktionen vilket kan resultera i mikrobiella skador (angrepp av mikroorganismer).

För att öka livslängden på taket rekommenderas att mossan tas bort från takpannorna.

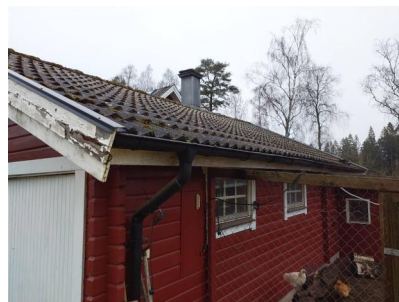
Tak är ojämnt och buktigt.

Vi rekommenderar en fördjupad undersökning för att bedöma orsak och omfattning.

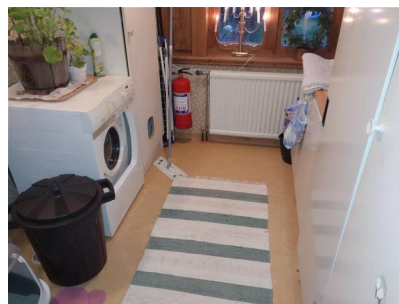
Våutrymmet har äldre yt-/tätskikt.

Utrymmet är äldre och har passerat tiden för sin tekniska livslängd.

Renovering av utrymmet rekommenderas. Kontakta en behörig våtrumsentreprenör för en renovering. I samband med renoveringen bör omkringliggande konstruktioner kontrolleras för att upptäcka eventuella följdskador.

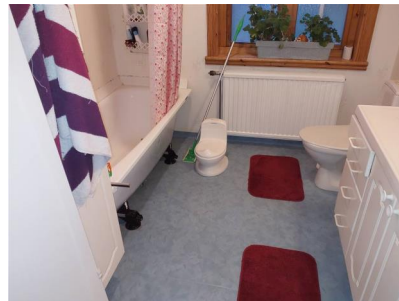
Våtutrymmet har äldre yt-/tätskikt.

Utrymmet är äldre och har passerat tiden för sin tekniska livslängd.

Renovering av utrymmet rekommenderas. Kontakta en behörig våtrumsentreprenör för en renovering. I samband med renoveringen bör omkringliggande konstruktioner kontrolleras för att upptäcka eventuella följdskador.
