# Besiktningsprotokoll

Anticimex Försäkringsbesiktning i samarbete med Fastighetsbyrån

| Fastighetsadress:<br>Stubbeledsgatan 20 | |

69352211

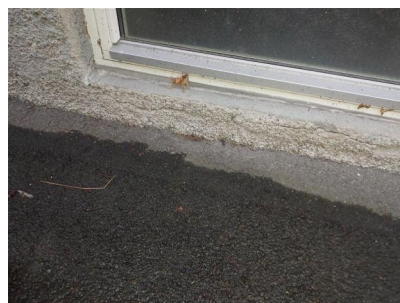
Sprickor finns i sockel.

Detta kan leda till fukt- och frysskador i konstruktionen.

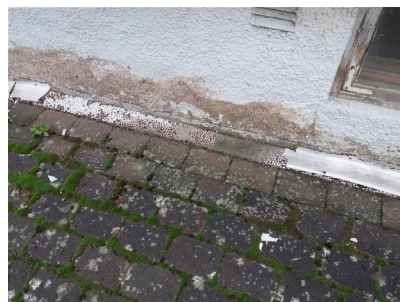
Utvändigt fuktskydd ligger oskyddat ovan mark.

Risk finns att det utvändiga fuktskyddet skadas och funktionen försämras.

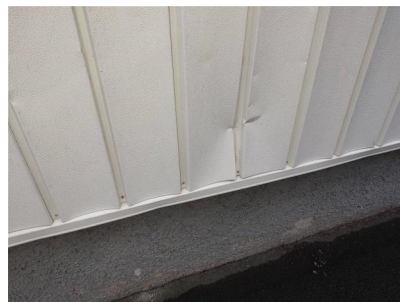
Fasaden har bucklor samt behöver lokalt tvättas

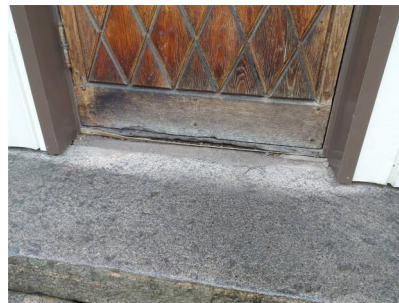
Tröskelbleck saknas under dörr.

Avsaknad av tröskelbleck medför att det finns risk för att vatten kan rinna in och orsaka fuktskador på tröskel och/eller i kringliggande vägg och bjälklag.

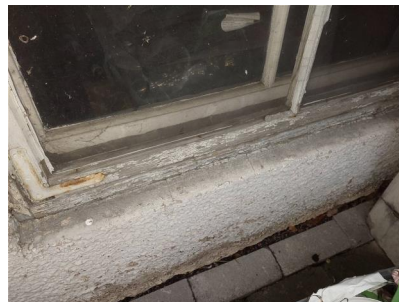
Källarfönster är i behov av målning/underhåll.

Fönsterbågar och fönsterkarmar där målningsbehov finns riskerar att få fukt- och rötskador på grund av sämre vattenavvisande förmåga.

För att öka livslängden på fönster rekommenderas målning och underhåll.

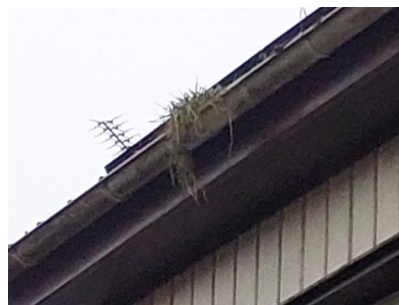
Hängrännor är skräpfyllda.

Eftersom hängrännor är fulla med skräp finns risk för fuktskador på fasad och sockel då vatten kan svämma över.

För att förhindra översvämning rekommenderas rensning av hängrännor.

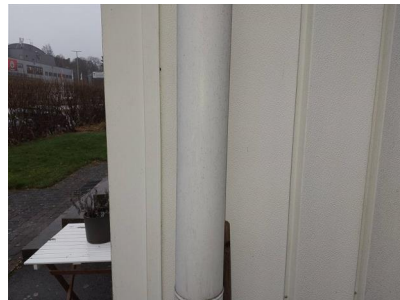
Fals på stuprör vänd mot fasad.

Falsen på stuprören kan med fördel vändas ut från fasaden för att lättare se om röret blivit skadat efter vinterns påfrestningar samt för att undvika skador på fasad vid ett eventuellt läckage.

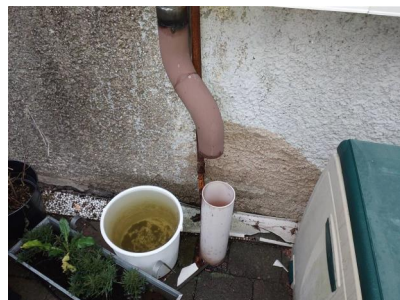
Stuprör är bristfälligt anslutet till markledning.

Stuprör som avslutas intill huset (ovan mark) kan medföra en ökad fuktbelastning på grundmur/sockel som i sin tur kan leda till fuktrelaterade skador.

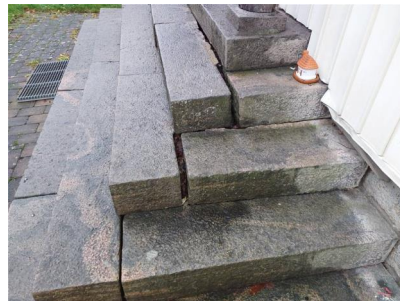
Trappan har satt sig och behöver läggas om. Kontakt bör tas med en stenläggning för bedömning/ åtgärd

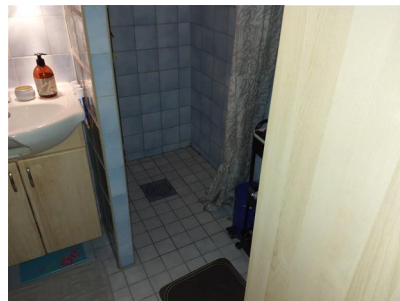
Våtutrymmet har äldre yt-/tätskikt.

Eftersom funktionen, som innebär att ytskiktet/tätskiktet ska vara vattentätt, kan vara nedsatt finns en ökad risk att vatten tränger igenom ytskiktet/tätskiktet med vattenskador i omkringliggande konstruktioner som följd.

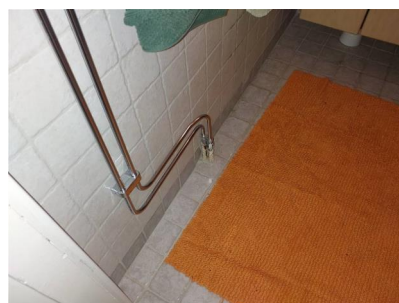
Rör genomföring finns i golv.

Rör genomföringar i golvet medför en ökad risk för att vatten tränger ner i omkringliggande konstruktioner och orsakar fuktskador.
