Törnskatan 4

Ringmars gränd 6

| Uppdragsnummer | A35140 |
| Besiktningsdatum | 2025-12-08 |

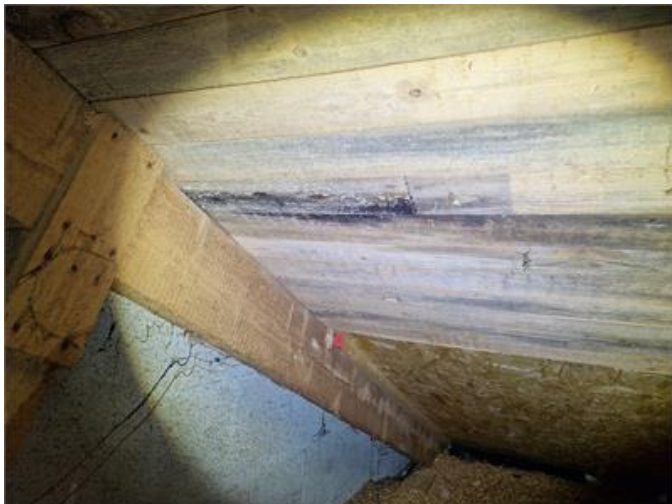
| Besiktningsresultat | | | | | |
|---|---|---|---|---|---|
| | | | X | | Fuktgenomslag med förhöjda fuktvärden noterades lokalt i underlagstak. Kontakt bör tas med fackman för att fastställa orsak och behov av åtgärd. Se även bild sid 5. |

Vind:  
Fuktgenomslag med förhöjda fuktvärden noterades i underlagstak.

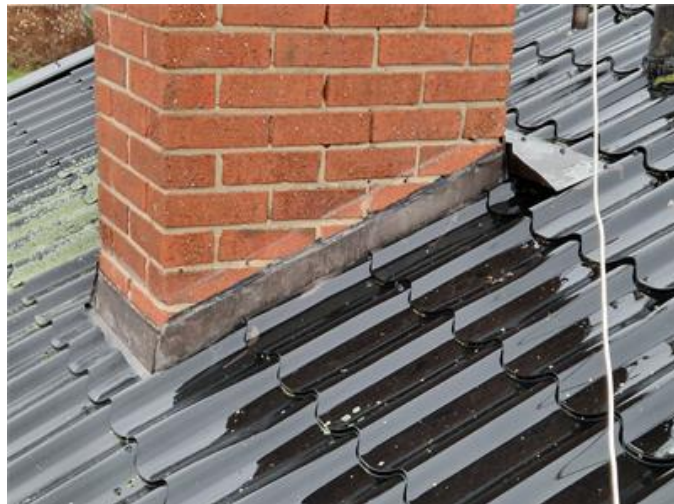
| Besiktningresultat | | | | | |
|---|---|---|---|---|---|
| | | | X | | - Plåtanslutning mot skorsten bristfällig. Se även bild sid 5.<br>- Se även ovan under rubriken Vind.<br>Kontakta fackman för kontroll och åtgärd.<br>(Taket besiktat från mark och från garagetak) |

Tak:  
Plåtanslutning mot skorsten bristfällig.
