Uttern 4

Odonstigen 22

| Uppdragsnummer | A35138 |
| Besiktningsdatum | 2025-12-08 |

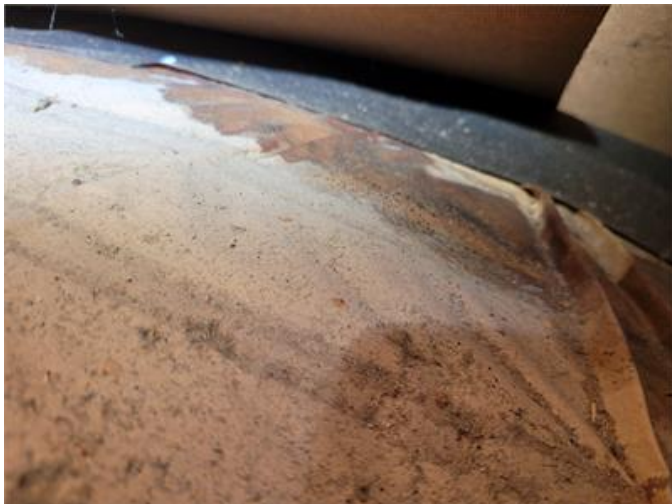
| Besiktningsresultat | | | | | |
|---|---|---|---|---|---|
| Vind | | | X | | - Mikrobiell påväxt samt fuktfläckar förekommer på underlagstakets undersida och isoleringsskivor, se kommentar/riskanalys.<br>- Se bilder. |

Fuktfläckar på isoleringsskivor

Mikrobiell påväxt samt fuktfläckar förekommer. Orsak samt omfattning bör fastställas och åtgärdas i erforderlig omfattning, se även info på protokollets näst sista sida, pos. 3.

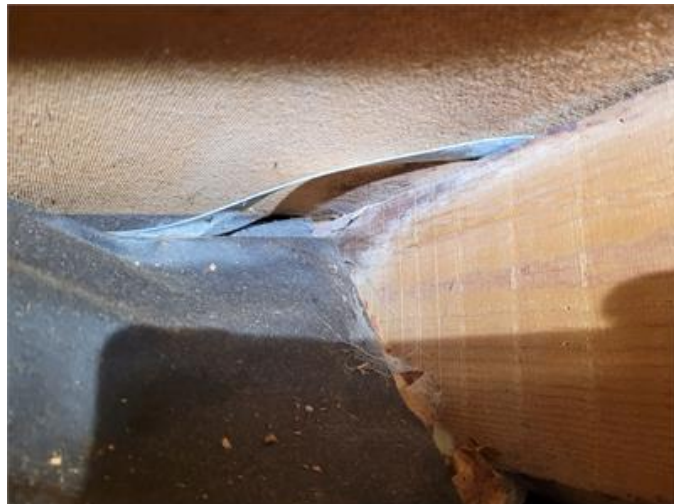
Mikrobiell påväxt och fuktfläckar på takstol & underlagstak

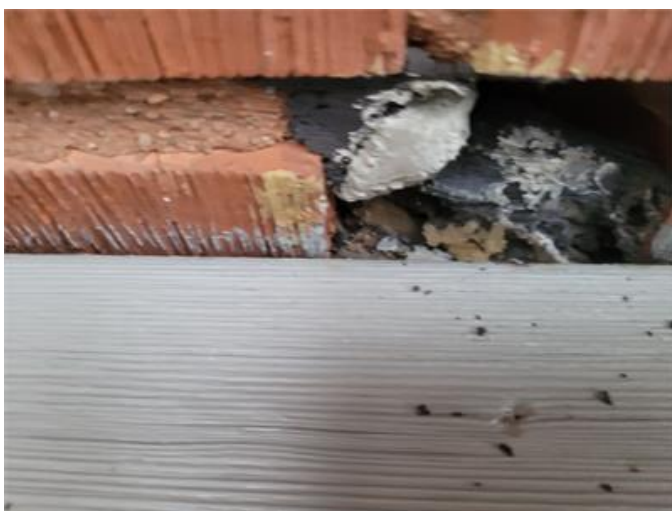
| Besiktningsresultat | | | | | |
|---|---|---|---|---|---|
| Balkong | | | X | | Otätheter noterades invid balkongens infästning i fasad, bör åtgärdas. Se bild. |

Otättheter mellan fasad och balkongens bärlina.
