**Fastighetsuppgifter**

Hjärsås 3:66

Systemers väg 15

| Besiktningsdatum | 2025-12-04 |

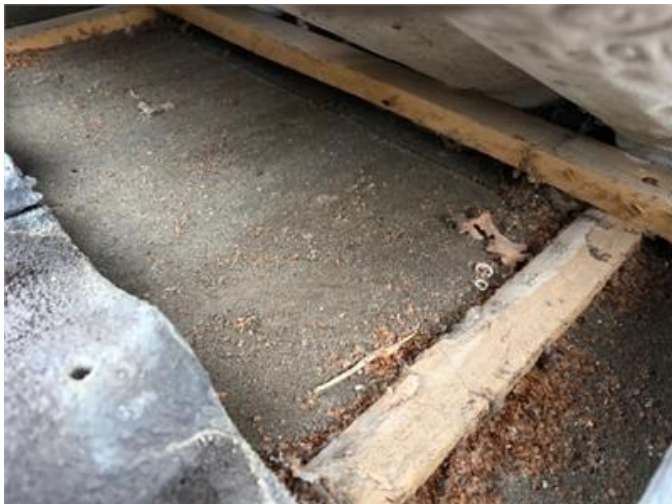
TAK; Yttertaket (takpannor, läkt och papp) är det ursprungliga från 1979. Ju äldre ett tak är ju mindre motstånd har det mot att fukt kan tränga genom pannor vilket kan leda till fuktskador i underliggande konstruktioner. Vid stickprovskontroller av läkt och papp noterades normala förslitningsskador längst ner vid takfot efter att takpannorna legat mot takpappen. Längre upp noterades inga skador. Nocktätning rekommenderas tillnock och takvinklar för att förhindra regn/snö från att leta sig in under takpannorna. Taket rekommenderas att löpande hålla rent från mossor. Taket är besiktigt från mark, stege mot hänggräna och takstegen.

Vid stickprovskontroller av läkt och papp noterades normala förslitningsskador längst ner vid takfot efter att takpannorna legat mot takpappen. Längre upp noterades inga skador.

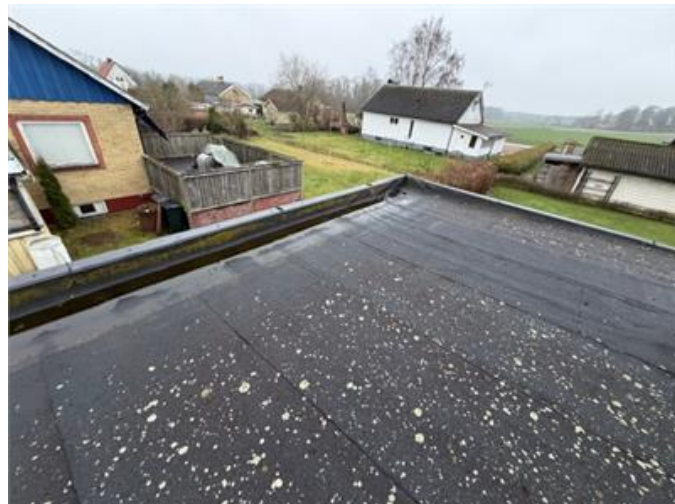
TAK, Takpapp; Låglutande tak, se därför info på protokollets näst sista sida pos. 1. Takpappens tekniska livslängd (ca 15-20år) anses passerad. Löpande kontroller rekommenderas. Lokalt på taket blir vatten stående på vilket indikerar på bristfällig vattenavledning. Sarg till långsida har underhållsbehov.

Lokalt på taket blir vatten stående på vilket indikerar på bristfällig vattenavledning.

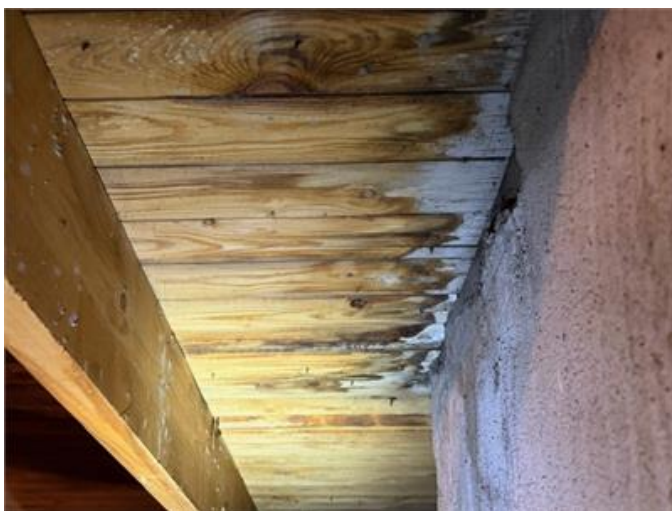
| <b>Besiktningresultat</b> | | | | | |
|---|---|---|---|---|--|
| Vind | | X | | | Lokala missfärgningar förekommer vid genomföringar i yttertak. Ingen förhöjd fukt uppmättes vid besiktningen. Löpande kontroller rekommenderas med tanke på yttertakets ålder. |

Lokala missfärgningar förekommer vid genomföringar i yttertaket. Ingen förhöjd fukt uppmättes vid besiktningen. Löpande kontroller rekommenderas med tanke på yttertakets ålder.

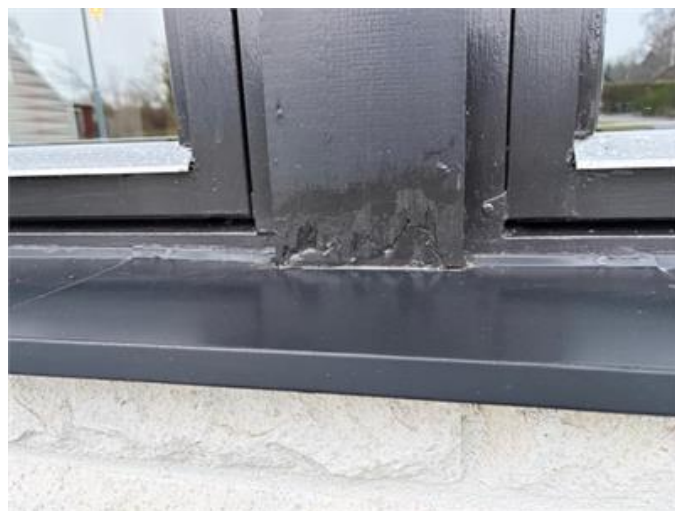
| <b>Besiktningresultat</b> | | | | | |
|---|---|---|---|---|--|
| Fönster och dörrar | | X | | | -Äldre fönsterkassetter förekommer, se därför info på protokollets sista sida pos. 11. Spricka noterades i ett källarfönster.<br>-Rötskada noterades i list/bräda mellan fönsterparti på framsidan, orsak bedöms bero på bakfall fönsterbleck.<br>-Fönster och dörrar har allmänt målning/underhållsbehov<br>-Tätning/plåtomfattning kan med fördel förbättras runt fönsterpartier |

Rötskada noterades i list/bräda mellan fönsterparti på framsidan, orsak bedöms bero på bakfall fönsterbleck.
