Bårekulla 1:35

Bårekullavägen 7

| Uppdragsnummer | O30161 |
| Besiktningsdatum | 2025-12-01 |

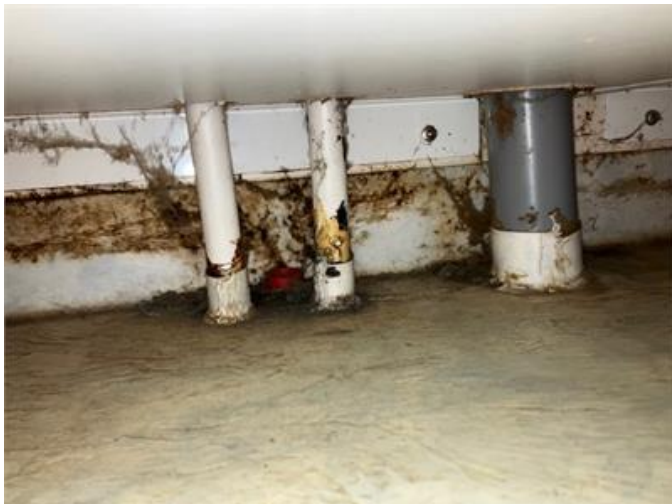
| Besiktningsresultat | | | | | |
|---|---|---|---|---|---|
| Duschrum | | | X | | Våtrummet har en äldre standard, det noterades att väggmattan börjar släppa från väggen, duschkörrarna står på en sarg. Utrymmet bedöms vara i behov av renovering. Kontakta en fackman för bedömning och eventuella åtgärder. Se även kommentar/riskanalys. |

Rör genomföring i golvet i duschrummet

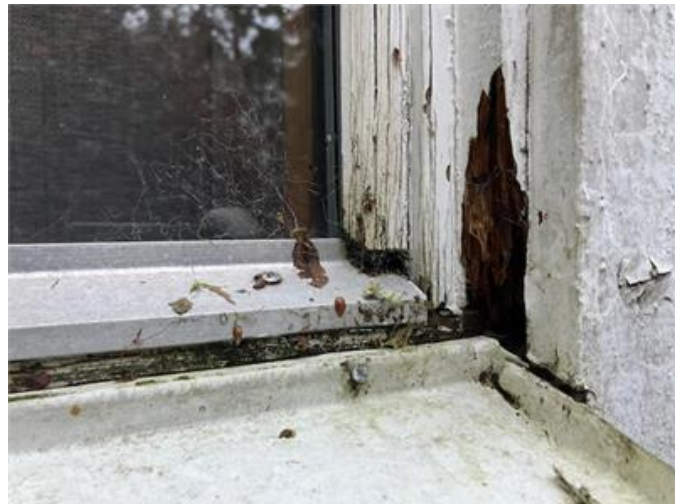
| Besiktningsresultat | | | | | |
|---|---|---|---|---|---|
| Fönster | | X | | | Det förekommer äldre fönsterkassetter, fönster med målningsbehov/underhållsbehov samt ett fönster med rötskador och där även fönsterblecket inte är fastsatt, se kommentar/riskanalys. |

**Fönster:** Plåtdetaljer skall hindra fukt att tränga in i angränsande konstruktioner. När plåtdetaljerna är otäta/bristfälliga finns det en risk att vatten kan tränga in och orsaka skador som påverkar byggnaden och inomhusmiljön negativt. När det finns rötskador i fönster finns det en risk att vatten kan tränga in och orsaka skador som kan påverka fönstren och byggnaden negativt.

Rötskada i fönster

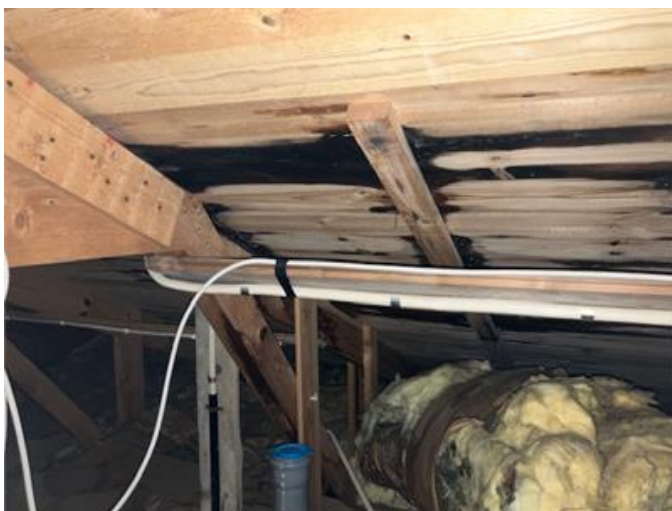
| Besiktningsresultat | | | | | |
|---|---|---|---|---|---|
| Vind | | | X | | Det noterades lokalt att det är fuktgenomslag i råsponten. En fortsatt teknisk undersökning rekommenderas för att utreda orsak och omfattning. |

Fuktgenomträngning i yttertaket på vinden

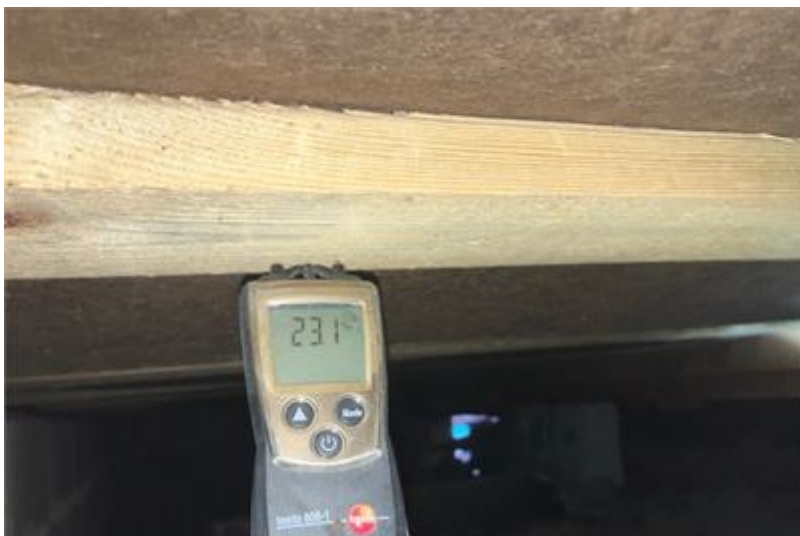
| Besiktningsresultat | | | | | |
|---|---|---|---|---|---|
| Plintgrund | | | X | | Plintgrunden är en riskkonstruktion. Det noterades mikrobiell påväxt samt mättes upp en hög fuktkvot. Se bilaga för kontroll av konstruktion. |

Det kritiska gränsvärdet för mikrobiell tillväxt i trä brukar anges till ca 17 % fuktkvot (FK). Vid stickprovsviss fuktkvotmätning uppmättes ca 23 % i fuktkvot. Mikrobiell påväxt noterades och det ligger även bräddor i utrymmet. Bräddorna riskerar att ta till sig fukt och få mikrobiella skador och även börja lukta, vilket kan påverka utrymmet/byggnaden negativt.

Huvudbyggnaden är delvis uppförd över plintgrund. Utifrån erfarenhet betraktas plintgrunder som riskkonstruktioner. På grund av förhöjd fuktstatus- dels orsakad av fuktvandring från marken och dels orsakad av uteluft som släpps in i grunden främst under den varma tiden av året – kan följdskador med negativ inverkan på såväl byggnaden som inomhusmiljön uppstå i utrymmet och angränsande konstruktioner (t.ex. överliggande bjälklag och uppreglad golvkonstruktion). En fördjupad undersökning rekommenderas för att utreda orsak och omfattning till skadorna i grunden.
