**Fastighetsuppgifter**

Fastighetsbeteckning  
Kopparmora 2:403  
Adress  
Jollevägen 2  
13955 Värmdö

| Uppdragsnummer | A35144 |
| Besiktningsdatum | 2025-12-08 |

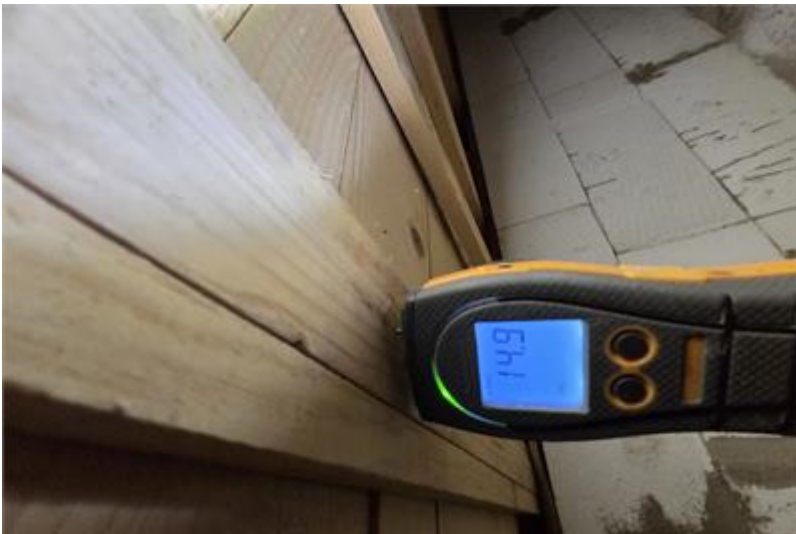
Byggnadsdel                      Krypgrunder  
Konstruktionsdel  
Konstruktionsuppbyggnad

- I bjälklags undersida uppmättes en fuktkvot (FK) på ca 15%. Det kritiska gränsvärdet för mikrobiell tillväxt brukar anges till ca 15-17% fuktkvot (FK).
- En ytterst begränsad mängd mikrobiell påväxt noterades i del av grunderna.

- Installation av exempelvis en avfuktare kan övervägas i grunderna.
- Notera att stickprovsmässig undersökning är utförd samt att mätvärden i en krypgrund varierar över årstiderna. För att säkert fastställa konstruktionens kondition och fuktstatus måste en mer omfattande undersökning utföras.
