# Besiktningsprotokoll

Anticimex Försäkringsbesiktning i samarbete med Fastighetsbyrån

| Fastighetsadress:<br>Aftongatan 3 | |

| Besiktningsdatum:<br>2025-12-08 | Protokollnummer:<br>69424123 |

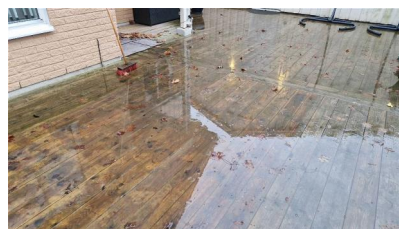
Vatten blir stående på altan vid regn. Större glipa mellan brädorna kan sågas upp för bättre avrinning.

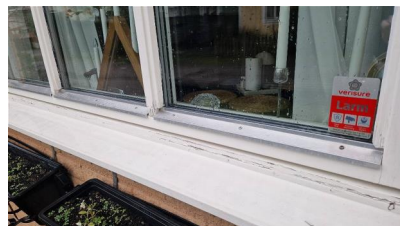
Isolerglas är äldre.

Befintliga fönster är äldre vilket betyder att tätningen mellan fönsterrutorna kan vara sämre. Detta kan leda till att missfärgning/imma kan uppstå mellan glasrutorna.

Trädetaljer runt fönster är i behov av målning/underhåll.

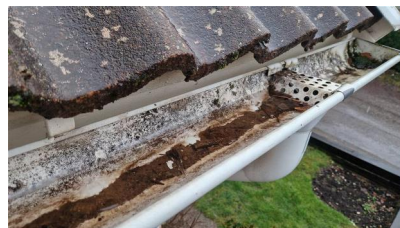
Hängrännor rekommenderas att rensas från sand från betongpannor samt löv.

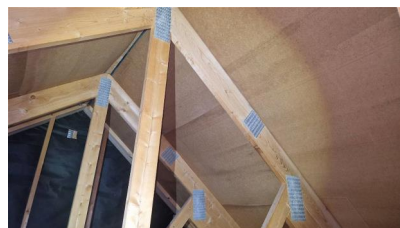
Underlagstaket består av behandlade masonitskivor.

Eftersom underlagstaket består av oljehärdad masonit utan yttre täckning av papp under takbeklädnaden, finns risk vid ogynnsam väderlek att regnvatten/snö tränger in i skivskarvar med läckage på vindsutrymmet som följd. Med tiden kan även träfiberskivorna drabbas av fuktskador.

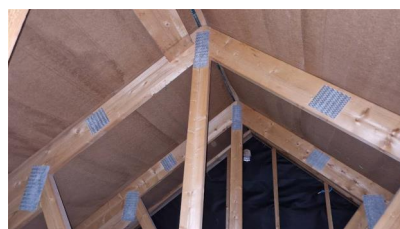
Vid kontroll av vinden uppmättes fuktvärden under kritisk fuktnivå för mikrobiell tillväxt.

Fuktkvoten i underlagstak/takbjälkar uppmättes till 13 %.

Risk för mikrobiell påväxt föreligger om fuktkvoten överstiger 17%.

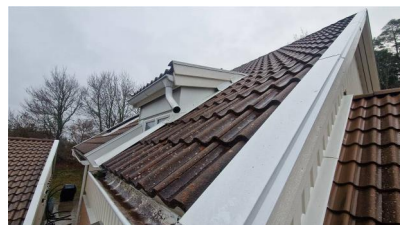
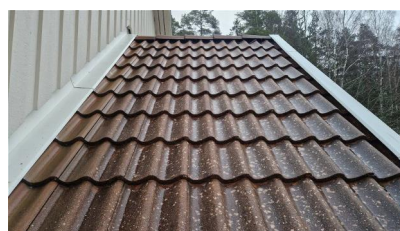
Taket är besiktat från anliggande steg och mark.

Betongpannorna närmar sig sin tekniska livslängd på ca 40 år.

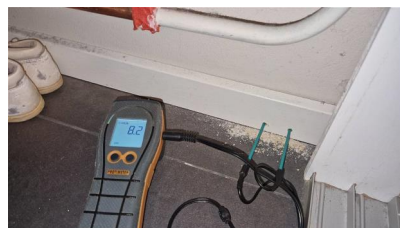
Vid kontroll av konstruktion uppmättes fuktvärden under kritisk nivå för mikrobiell tillväxt.

Grundläggningen består av en betongplatta på mark med 100mm underliggande isolering och med ett flytande golv.

Fuktkvoten uppmättes till 8 %. Mätningen utfördes i yttervägssyllen genom att jag borrade 2 st 6mm hål genom golvlister i klädkammaren i hall för fuktmätning med stift.

Risk för mikrobiell påväxt föreligger om fuktkvoten överstiger 17%.

Flytande golvkonstruktion och eventuella väggssyllar riskerar att drabbas av fuktskador på grund av naturlig fuktpåverkan om fuktskyddet är bristfälligt utfört alternativt saknas. Fuktvandring kan ske från marken genom betongen till organiskt material genom så kallad kapillärsugning och diffusion, vilket kan leda till skador med lukt av mikrobiell karaktär. Om väggssyllarna är tryckimpregnerade kan även en kemisk lukt förekomma.

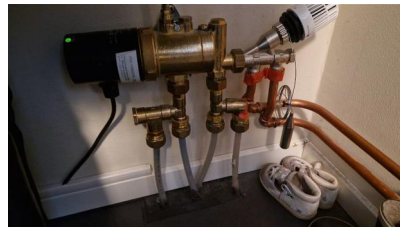
Shuntgrupp till golvvärmen placerad i garderob utan tätskikt.

Rekommenderas att hålla under uppsikt för att upptäcka eventuella läckage tidigt.

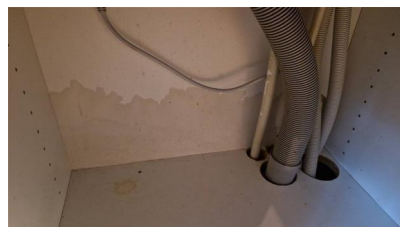
Fuktskydd saknas i diskbänksskåp.

Utan fuktskydd är det svårt att upptäcka läckage från rörledningar. Vatten kan då tränga in i omkringliggande konstruktioner och orsaka fuktskador.

- Täcksida till vänster om kyl har svällt. Detta beror ofta på mindre kondensläckage.
- Sockel framför diskmaskinen går hela vägen ner mot golv. Detta försvårar för fukt att rinna fram vid ett eventuellt läckage.

För att upptäcka eventuella läckage, installera ett fuktskydd.

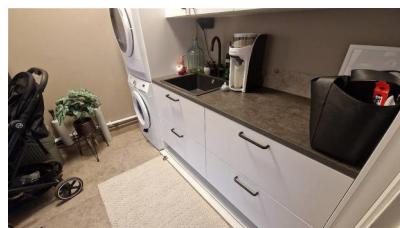
Normala fuktvärden indikerades mot klinker/kakel.

En viss fukt tränger alltid in bakom kakel/klinker via fogarna, detta är helt normalt och innebär inte att tätskiktet/ våtrumsisoleringen under kaklet/klinkern är bristfälligt eller ur funktion.

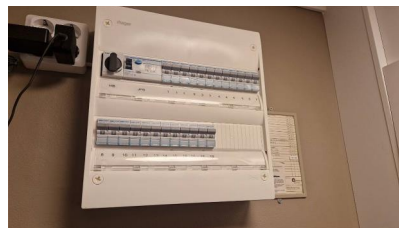
Jordfelsbrytare finns installerad vid elcentralen.

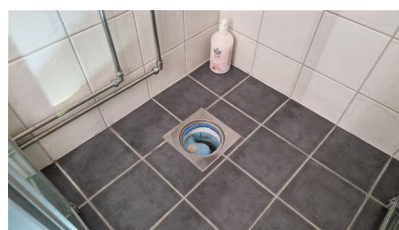
Golvbrunnen är inte utbytt i samband med renovering.

Risk finns att det nya tätskiktet inte har kunnat anslutas till golvbrunnen på ett riktigt sätt, vilket kan leda till fuktskador i omkringliggande konstruktioner.

- När en förhöjningsring monteras mot en äldre golvbrunn finns en ökad risk för fuktskador i skarvar.
- Brunnsmanschetten sticker ut under klämringen.
- Golvfallet är bristfälligt utfört.

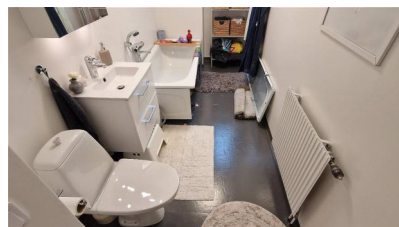
Våtutrymmet har äldre yt-/tätskikt.

Eftersom funktionen, som innebär att ytskiktet/tätskiktet ska vara vattentätt, kan vara nedsatt finns en ökad risk att vatten tränger igenom ytskiktet/tätskiktet med vattenskador i omkringliggande konstruktioner som följd.

Rör genomföringar finns i golvet till element samt rör genomföringar i vägg bakom badkar.

Isolerglas är punkterade (missfärgade/imma mellan rutorna).

Isolerglas som är punkterade tyder på att tätningen mellan rutorna är bristfälliga.

Rekommenderas att undvika vattenbegjutning mot dessa rör.

Även om renovering inte anses akut bör en plan finnas för när renovering kan ske.

Kontakta glasmästare för åtgärdsförslag och bedömning av omfattningen av ett eventuellt fönsterbyte.

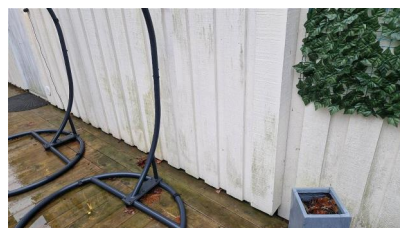
Fasaden är i behov av tvätt mot baksidan.

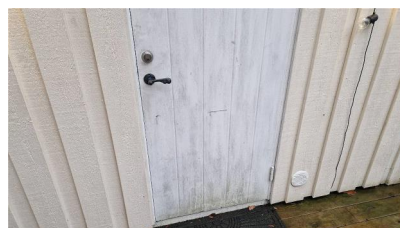
Tvätt/underhåll rekommenderas av dörr.

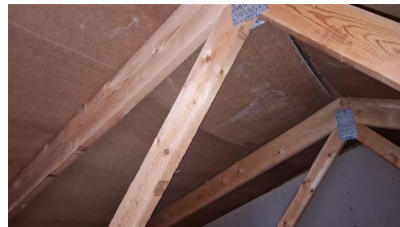
Underlagstaket består av behandlade masonitskivor.

Eftersom underlagstaket består av oljehärdad masonit utan yttre täckning av papp under takbeklädningen, finns risk vid ogynnsam väderlek att regnvatten/snö tränger in i skivskarvar med läckage på vindsutrymmet som följd. Med tiden kan även träfiberskivorna drabbas av fuktskador.

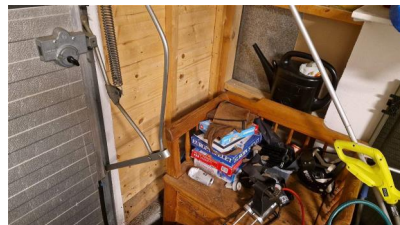
Gipsväggar är öppnade till vänster innanför garageport.

Golvbrunn finns inte.
