# Besiktningsprotokoll

Anticimex Försäkringsbesiktning i samarbete med Fastighetsbyrån

| Fastighetsbeteckning:<br>Branäs 4:764 | |
| Fastighetsadress:<br>Orren 72 | |

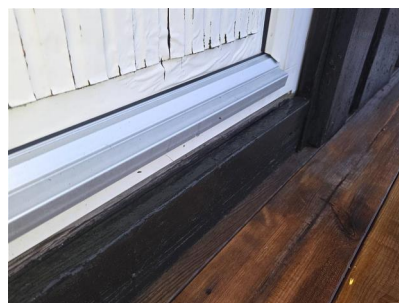
#### Utvändigt / Dörrar

- Enstaka dörrar har brister speciellt nedre del.
- Tröskelbleck saknas under dörr.

Avsaknad av tröskelbleck medför att det finns risk för att vatten kan rinna in och orsaka fuktskador på tröskel och/eller i kringliggande vägg och bjälklag.

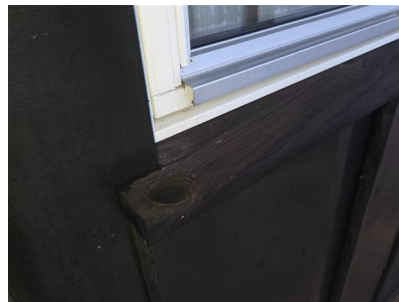
#### Utvändigt / Fönster

Fönsterbleck saknas, bräda finns istället

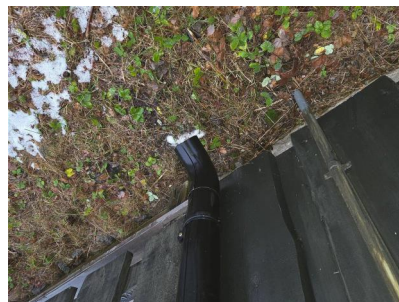
### Utvändigt / Hängrännor / Stuprör

Avslutas mot sockel. I området finns inget dagvatten system.

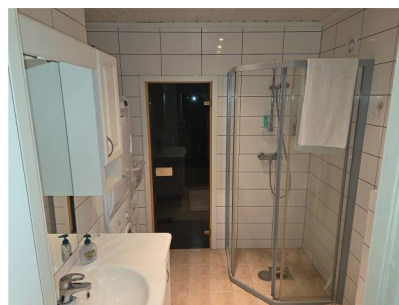
### Entréplan / Dusch/Toalett/Bastu

- Brunnsmanschett sticker ut under skruvad klämring.
- Läckagevarnare saknas på inbyggd wc.
- Golvbrunn finns ej i bastudel.

Fuktindikering i utrymmet gav inga förhöjda fuktindikationer.

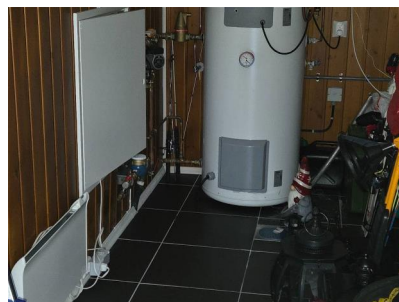
### Entréplan / Förråd

Invändigt är det främst noteringar på våtrum och kök. Noteringarna som finns är ganska vanliga anmärkningar och bedöms inte vara några större brister, men följer dock ej branschregler för våtrum. I förråd där värmesystem finns kunde mindre läckage noteras. En vidare bedömning och utredning rekommenderas.

Vatten kan noteras på golv och vissa delar på värmesystemet har brister.  
ex  
saknas vattensäker botten i värmefördelningsskåp.  
Systemet bedöms ha lågt tryck.  
En vidare bedömning bör göras på hela utrymmet och även på värmesystemet.

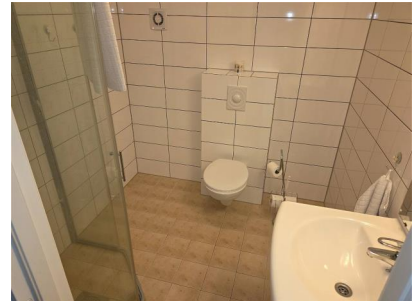
### Övre plan / Dusch/Toalett

- Brunnsmanschett sticker ut under skruvad klämring.
- Läckagevarnare saknas på inbyggd wc.

Fuktindikering i utrymmet gav inga förhöjda fuktindikationer.
