**Fastighetsuppgifter**

Dyrön 5

Nordostpassagen 11

| Uppdragsnummer | O27362 |

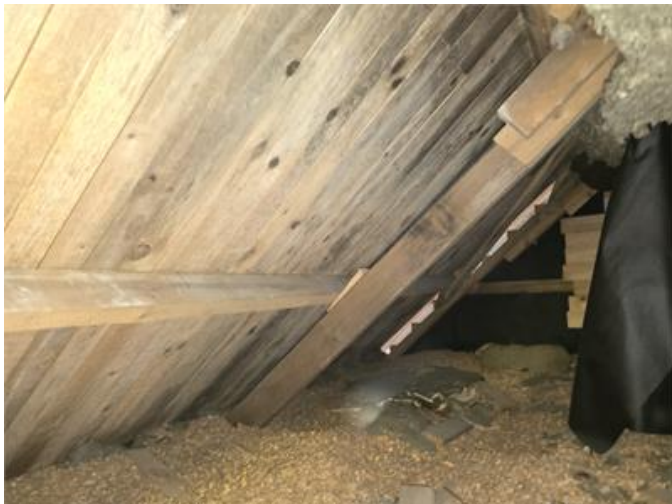
**Sidovindar:** När det finns brister i tätningen mellan ett kallt och ett varmt utrymme finns det en risk att relativt varm och fuktig luft kommer ut från det varma utrymmet till det angränsande kalla utrymmet och träffar en kall yta och kondenserar. Missfärgning på yttertakskonstruktionen är en indikering på att inneluften har kommit ut i vinden så att ett gynnsamt klimat för en mikrobiell tillväxt har uppstått. Det kan vara en indikering på att ventilationen inomhus är undermålig. Får detta fortgå finns det en risk att man kan få skador på konstruktioner som i en förlängning påverkar byggnaden och inomhusmiljön negativt.

Ett exempel från sidovind och mikrobiell påväxt.

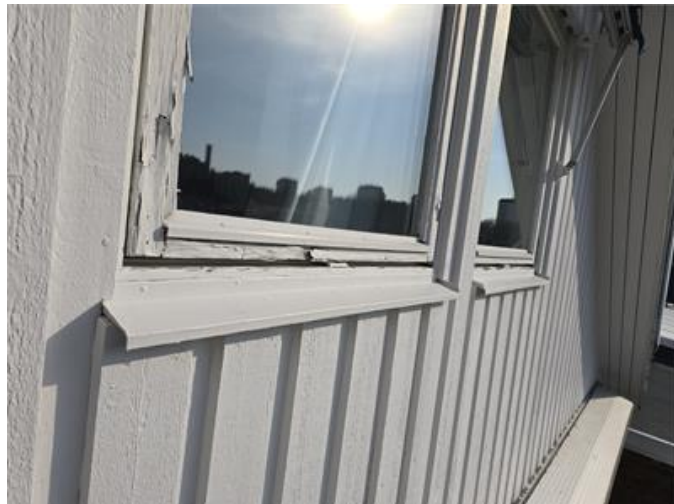
**Fönster/dörrar:** När det finns brister i målning/underhåll gällande fönster/dörrar finns det en risk att man kan få skador i det organiska materialet vilket kan påverka byggnaden och inomhusmiljön negativt.

Bilden visar exempel på fönster med underhållsbehov.

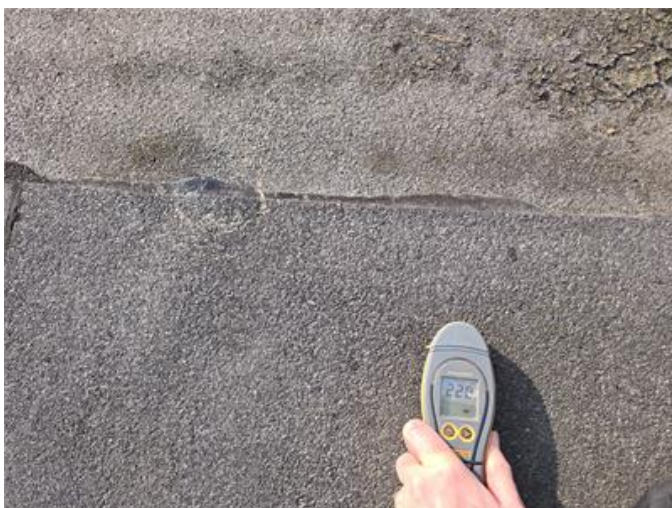
Fuktindikering på papptak med förhöjda indikationer.

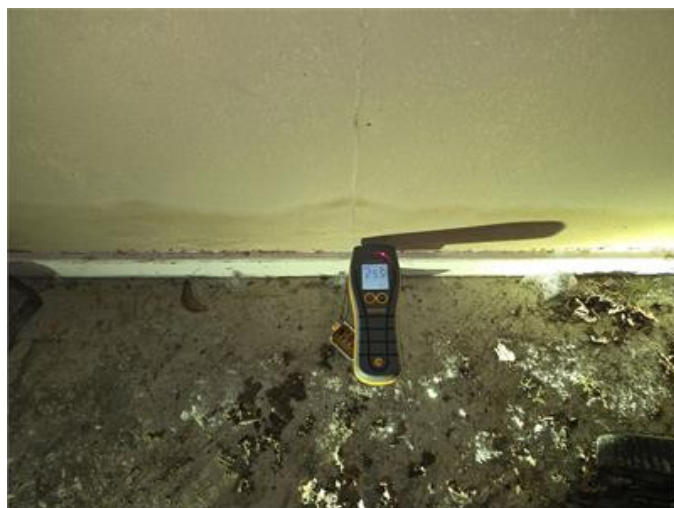
| Besiktningresultat | | | | | |
|---|---|---|---|---|---|
| Förråd | | | x | | Det noteras missfärgningar på nederkant av vägg. Vid fuktindikering noteras förhöjda fuktvärden i nederkant av väggen. Vi rekommenderar att kontakta en fackman för vidare undersökning samt lämpliga åtgärder. |

Missfärgning på vägg i förråd, förhöjda fuktindikationer har noterats i väggens nederkant.
