# Besiktningsprotokoll

Anticimex Försäkringsbesiktning i samarbete med Fastighetsbyrån

| Fastighetsadress:<br>Ekängsvägen 7 | |

| Besiktningsdatum:<br>2025-12-09 | Protokollnummer:<br>69421127 |

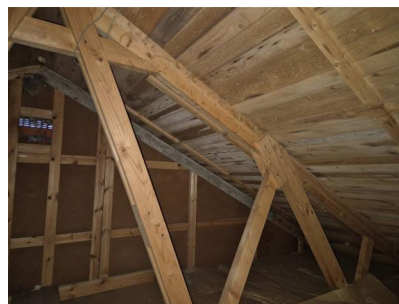
Vid kontroll av vinden har fuktvärden under kritisk fuktnivå för mikrobiell tillväxt uppmätts, dock finns lite mikrobiell påväxt på underlagstak.

Det finns risk för mikrobiell tillväxt om den relativa fuktigheten (RF) i den omgivande luften är över 75 %. I furuvirke motsvarar det en fuktkvot (FK) på 17 %.

Fuktkvoten i underlagstak/takbjälkar uppmättes till 15 %.

Den upptäckta mikrobiella påväxten på underlagstaket är ett tecken på att vinden har tillförts eller tillförs fukt inifrån bostaden. Observera att besiktning av bostadens ventilationssystem inte har ingått i uppdraget.

För att komma tillrätta med detta kan fukttillförseln inifrån bostaden behöva minskas. Det kan göras genom att ventilationen i bostaden förbättras samt att eventuella otätheter i vindsbjälklaget (tak-/väggvinklar, taklucka med mera) tätas. Läs Anticimex faktablad om ouppvärmade vindsutrymmen för tips och råd.

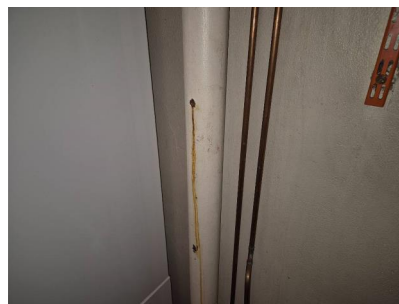
Husets rör-/avlopp-/värmeledningssystem är äldre. Gjutjärnsbrunnar och gjutjärnsrör finns i huset. Vissa avloppsrör är rostiga och bör ses över.

Detta behöver inte betyda att systemen har några allvarliga brister, men äldre rör-/avlopp-/värmeledningssystem kan ha nedsatt funktion/brister på grund av sin ålder, vilket i värsta fall kan leda till läckage. Observera att ingen besiktning av dessa system har ingått i uppdraget.

Kontakta en fackman som ser över/byter ut rostiga rör.

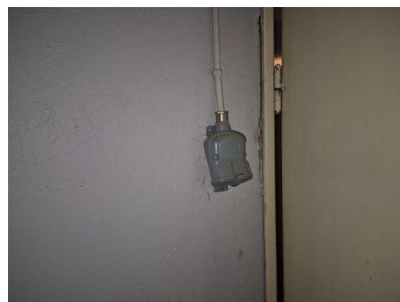
3-fasuttag i metall finns.

Denna typ av uttag tillverkas inte längre då de anses medföra en stor risk för personskada.

Kontakta en elektriker för kontroll och åtgärd.
