# Besiktningsprotokoll

| Fastighetsbeteckning:<br>Simmaren 16 | |
| Fastighetsadress:<br>Faktorigatan 40 | |

| Besiktningsdatum:<br>2025-12-08 | Protokollnummer:<br>69398704 |

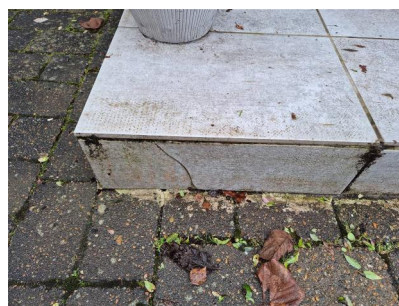
#### Utvändigt / Entrébro

Klinkerplatta sprucken.

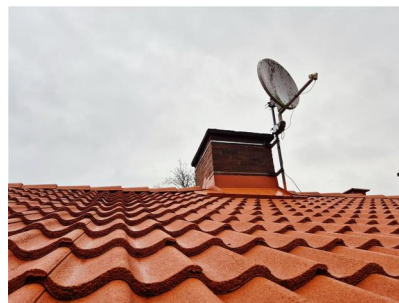
### Utvändigt / Tak

Skorstenen saknar väderskydd.

Väderskydd kan monteras för att skydda mot nederbörd som annars kan orsaka fuktskador och frostsprängning i skorstenen/ murstocken.

Vi rekommenderar att du kontaktar en fackman för att ta reda på hur och om ett väderskydd ska monteras.

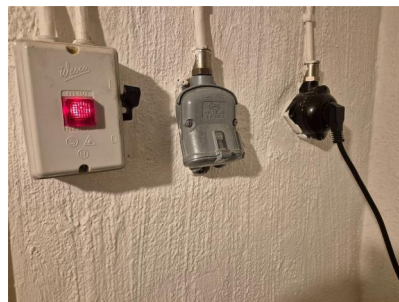
### Källarplan / Förråd

3-fasuttag i metall finns.

Denna typ av uttag tillverkas inte längre då de anses medföra en stor risk för personskada.

Kontakta en elektriker för kontroll och åtgärd.

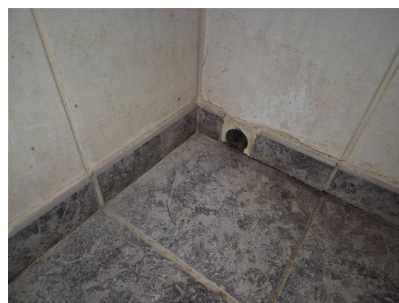
### Källarplan / Tvättstuga med dusch

Rör genomföring finns i vägg i dusch.

Rör genomföringar i väggen medför en ökad risk för att vatten tränger in i omkringliggande konstruktioner och orsakar fuktskador.

Regelbunden tätning rekommenderas runt genomföringen.

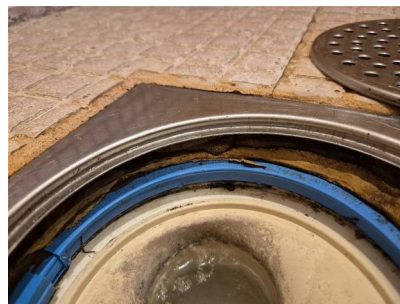
Klämring i golvbrunn sitter inte i sitt rätta läge.

Detta medför att vatten kan tränga ner i omkringliggande konstruktioner med fuktskador som följd.

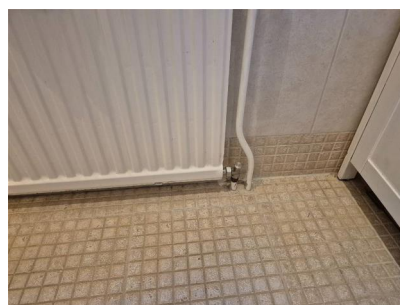
Rör genomföring finns i golv.

Rör genomföringar i golvet medför en ökad risk för att vatten tränger ner i omkringliggande konstruktioner och orsakar fuktskador.
