# Besiktningsprotokoll

Anticimex Överlåtelsebesiktning av småhus - nivå 1

| Fastighetsbeteckning:<br>Bergsjön 42:36 | |
| Fastighetsadress:<br>Bergsjösvägen 114 | |

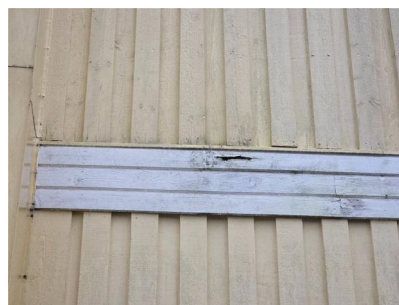
Enstaka panelbrädor har mindre rötskador. Fasadpanelen är i behov av målning/underhåll.

Fasadbeklädnad och träkonstruktioner där målningsbehov finns riskerar att få fukt- och rötskador på grund av sämre vattenavvisande förmåga. För att öka livslängden på fasadbeklädnaden rekommenderas målning och underhåll. I samband med ommålning rekommenderas att de rötskadade panelbrädorna byts ut.

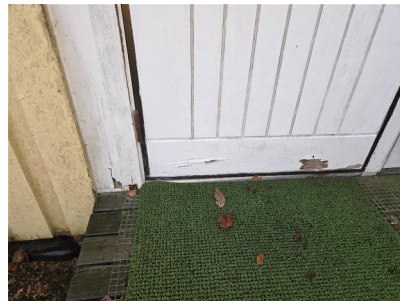
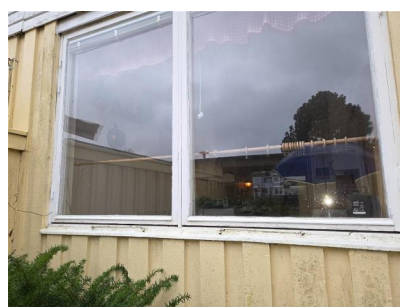
Dörrar och fönster är i behov av målning/underhåll.

Dörrar och fönster där målningsbehov finns riskerar att få fukt- och rötskador på grund av sämre vattenavvisande förmåga.

För att öka livslängden rekommenderas målning och underhåll.

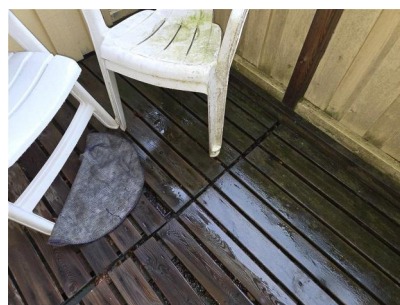
Taket under terrass kunde inte besiktas då trallen döljer takets yta.

Vi rekommenderas att trätrallen demonteras så att en kompletterande besiktning kan utföras.

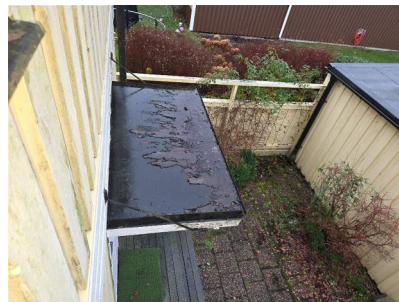
Skärmtaket har rostangrepp.

Brister i taktäckningen kan leda till att regn- eller smältvatten tränger ner i underliggande takkonstruktion och orsakar fuktskador.

Vi rekommenderar en fördjupad undersökning för att bedöma orsak och eventuell åtgärd.

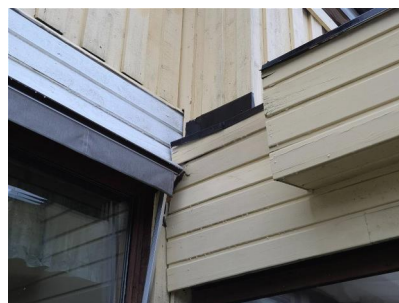
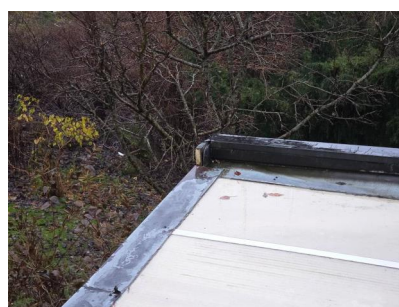
Uterummets anslutning mot huvudbyggnad samt plåtdetaljer på tak är bristfälliga och rostangripna.

Det rekommenderas att låta en behörig fackman se över anslutningen mot huvudbyggnad och eventuella åtgärder på tak.

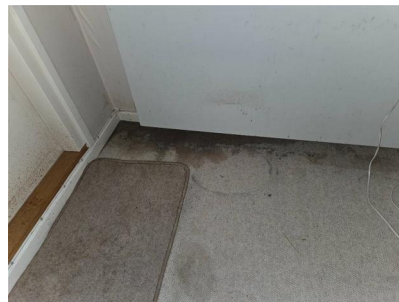
Missfärgningar finns på matta.

Det rekommenderas att kontakta behörig fackman för kontroll och eventuell åtgärd.

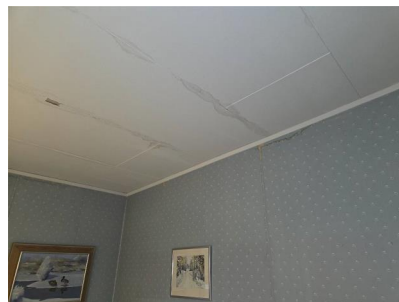
Tak/vägg har fuktfläckar.

Fuktfläckar kan bero på olika saker, och kan vara ett tecken på en tidigare eller en pågående fuktskada.

Vi rekommenderar en fördjupad undersökning för att bedöma orsak och omfattning av hur vindsbjälklaget ser ut.
