# Besiktningsprotokoll

Anticimex Försäkringsbesiktning i samarbete med Fastighetsbyrån

| Fastighetsadress:<br>Arakullevägen 13 | |

| Besiktningsdatum:<br>2025-12-08 | Protokollnummer:<br>69435801 |

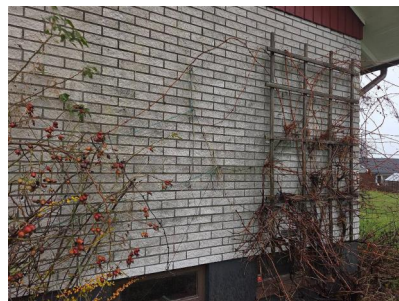
Växter finns i anslutning till byggnaden. Tegelfasaden mot öster är något missfärgad vilket troligtvis beror på växtligheten. Kondensvatten från luftvärmepumpens utedel leds inte bort från husgrunden.

Detta medför ökad risk för att vatten tränger in i anslutande konstruktioner, vilket i sin tur kan leda till fuktrelaterade skador. Växternas rötter kan också skada grundmuren och sätta dräneringsledningen ur funktion. Observera att besiktning av byggnadens värmesystem eller värmepumpen inte har ingått i uppdraget.

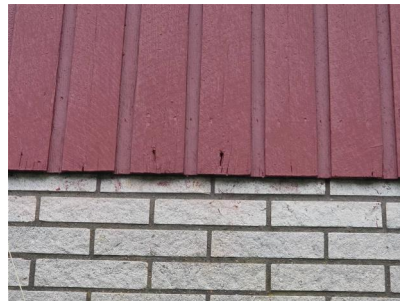
Fasadpanelen mot öster har rötskador i nederkant av panelen.

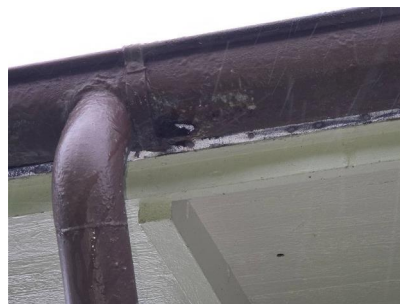
Lövsilar finns inte.

Rosthål noteras i hängrännan.

Detta medför en ökad fuktbelastning på fasad och sockel. När det saknas lövsilar så finns det risk att det blir stopp i dagvattenledningen.

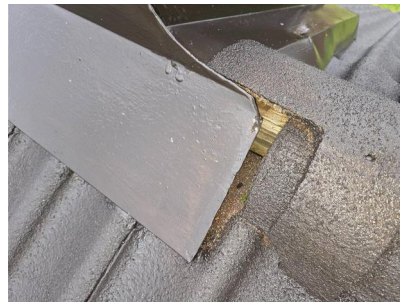
Äldre yttertak.  
Nocktätning finns inte.  
Otätheter noteras vid skorstenen vid taknocken.  
En hörna är av på en takpanna vid takstegen.  
Skorstenens fogar börjar bli vädernötta.

Takpannor, plåtdetaljer och underlagspapp har en begränsad livslängd.  
Eftersom husets taktäckning är äldre samt har de brister som noterats ökar risken för vatteninträngning. Detta i sin tur kan leda till fuktskador i underliggande konstruktioner.

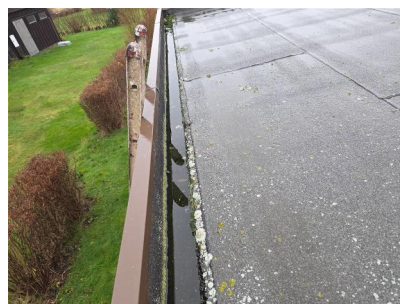
Takpappen börjar bli äldre.  
Stående vatten noteras i den byggda hängrännan.

Eftersom takpappen börjar bli äldre och det noterades stående vatten på ett låglutande/platt tak medför det en ökad risk för läckage med fuktrelaterade skador som möjlig följd.

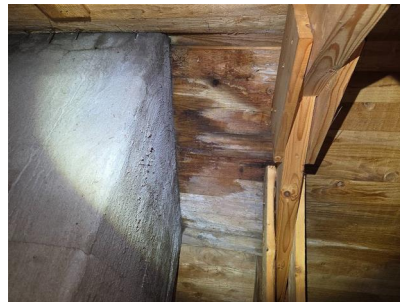
Missfärgningar noteras på underlagstaket vid skorstenen, badrums- och köksfläktens genomföringar genom underlagstaket.

Vid fuktindikeringar mot missfärgningarna vid skorstenen kunde förhöjda indikationer påvisas, vid fuktindikeringar mot dom andra missfärgningarna kunde endast något förhöjda indikationer påvisas.

Kontakta fackman för kontroll samt åtgärder.

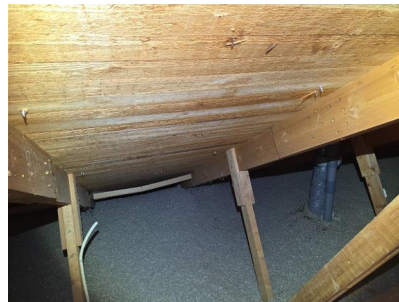
Vid kontroll av vinden har fuktvärden under kritisk fuktnivå för mikrobiell tillväxt uppmätts, dock finns mikrobiell påväxt på underlagstak.

Fuktkvoten i underlagstak/takbjälkar uppmättes till 15-16%.

Risk för mikrobiell tillväxt föreligger om den relativa fuktigheten i den omgivande luften är över 75% vilket i gran- och furuvirke motsvarar en fuktkvot på ca 17%. Vid en långvarig fuktkvot på >28% finns risk för rötskador.

Den upptäckta mikrobiella påväxten på underlagstaket är ett tecken på att vinden har tillförts eller tillförs fukt inifrån bostaden. Observera att besiktning av bostadens ventilationssystem inte har ingått i uppdraget.

För att komma tillrätta med detta kan fukttillförseln inifrån bostaden behöva minskas. Det kan göras genom att ventilationen i bostaden förbättras samt att eventuella otätheter i vindsbjälklaget (tak-/väggvinklar, taklucka med mera) tätas. Läs Anticimex faktablad om oppvärmda vindsutrymmen för tips och råd.

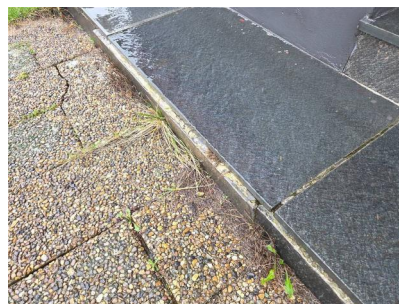
Enstaka stenar släpper från entrétrappan.

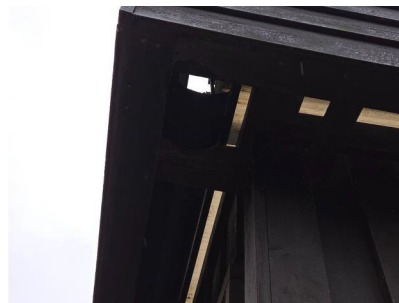
En gavel saknas till hängrännan.

Detta medför ökad fuktbelastning på omkringliggande konstruktioner.

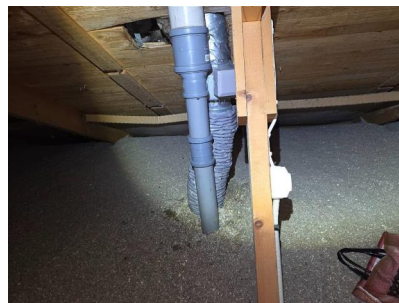
Tilluftsventiler finns inte i sov- och vistelserum på våningsplanet. Frånluftventilationen i huset var vid besiktningstillfället avstängd. Den går dock att starta på vinden.

Bristen kan innebära att fukt inte ventileras bort från bostaden. Detta riskerar att skada husets konstruktioner och kan leda till försämrad inomhusmiljö. Observera att besiktning av bostadens ventilationssystem inte har ingått i uppdraget. Vi rekommenderar att du kontakter en ventilationsentreprenör för att undersöka och säkerställa ventilationssystemets funktion.

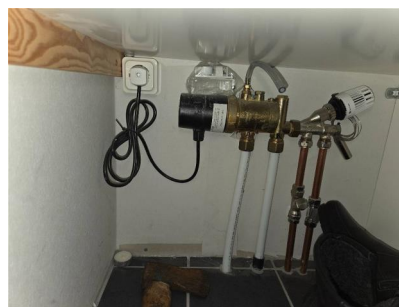
I garderoben finns kopplingar till vattenburen golvvärme.

Placeringen medför att ett eventuellt läckage kan vara svårt att upptäcka. Här kan med fördel ett läckagelarm installeras.

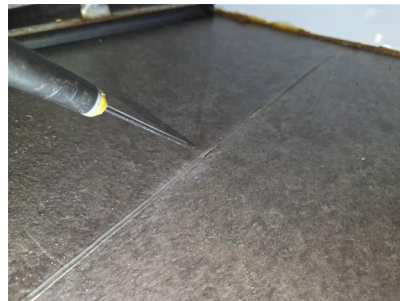
Otätheter noteras i golvets våtrumsmatta.  
Rör genomföring finns i golvet.

Bristerna medför ökad risk att vatten kan tränga ner i bakomliggande konstruktion med fuktrelaterade skador som möjlig följd.

Vid fuktindikering i utrymmet kunde inga förhöjda indikationer påvisas.

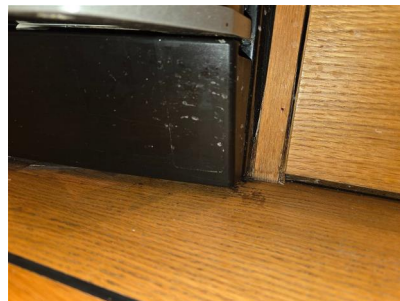
Täcksidan bredvid kylskåpet är lokalt formförändrad i nederkant. Vid fuktindikering framför kylskåpet samt på täcksidan kunde förhöjda indikationer påvisas.

Det rekommenderas att en fördjupad undersökning utförs för att utreda orsak och omfattning.

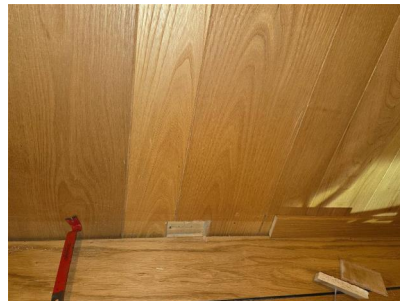
Dock finns påreglade källarväggar i gillestugan, ångtäta och organiska material såsom plastmattor, golvlistor mm finns i kontakt med källarväggar och golv.

En golvlist demonterades från ytterväggen i gillestugan mot söder. Ett provhål gjordes i träfaner samt bakomliggande träfiberskiva. Via provhålet kan man se en tillsynes obehandlad syll som ligger ovanpå betongplattan utan någon synlig fuktspärr mellan syllen och betongplattan. Väggen består av träfiberskiva, ca 45 mm tjock träregelstomme med mellanliggande isolering av mineralull innan källarytterväggen. Ingen avvikande lukt kunde upplevas via provhålet. Fuktkvoten i syllen uppmättes till mellan 15-16%.

Risk för mikrobiell tillväxt föreligger om den relativa fuktigheten i den omgivande luften är över 75% vilket i gran- och furuvirke motsvarar en fuktkvot på ca 17%. Vid en långvarig fuktkvot på >28% finns risk för rötskador.

En äldre källare påverkas alltid av en viss mängd fukt då utrymmena är placerade under mark. Det är därför oftast olämpligt att använda sig av organiska eller ångtäta material såsom träreglar samt plastmattor m.m mot väggar och golv. Om man har någon form av organiskt eller ångtätt material mot väggar och golv i en källare så räcker det ändå oftast med en mycket liten fuktbelastning för att dessa material ska fuktas upp och avge lukt.

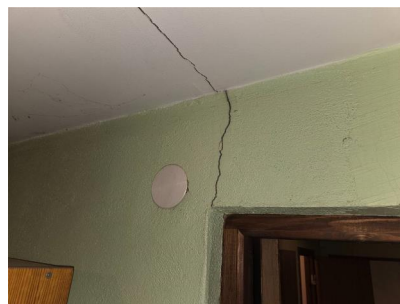
Enstaka sprickor noteras på källarväggar.

Enstaka rostiga gjutjärnsbrunnar finns i källarplanet.

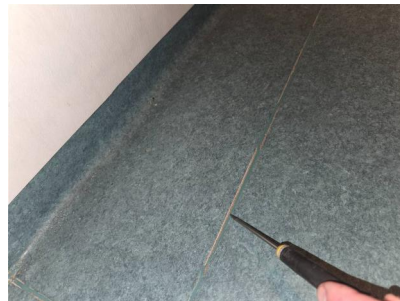
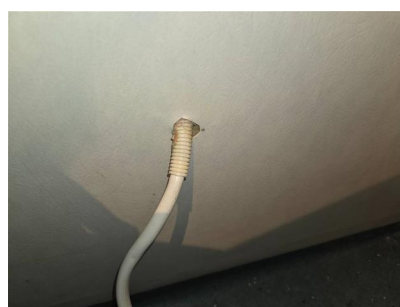
Otätheter noteras i golvet samt väggens våtrumsmatta.

Otätheterna medför ökad risk att vatten kan tränga ner i bakomliggande konstruktion med fuktrelaterade skador som möjlig följd.

Vid fuktindikering i utrymmet kunde inga förhöjda indikationer påvisas.

Eluttaget bredvid handukstorken sitter löst.  
Detta medför ökad risk för personskador.

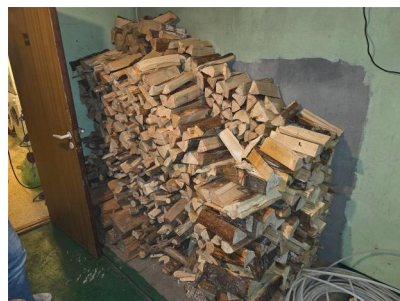
Ved finns i kontakt med källargolv och vägg.
