Storökan 22

Brännskärsgatan 6B

**Besiktningssuppgifter**

Uppdragsnummer	A33914
Besiktningsdatum	2025-08-27
Besiktningföretag	OBM Byggnadsmiljö AB
Besiktningförrättare	Mattias Forsberg
Närvarande	Säljare
Giltig till och med	2026-08-27

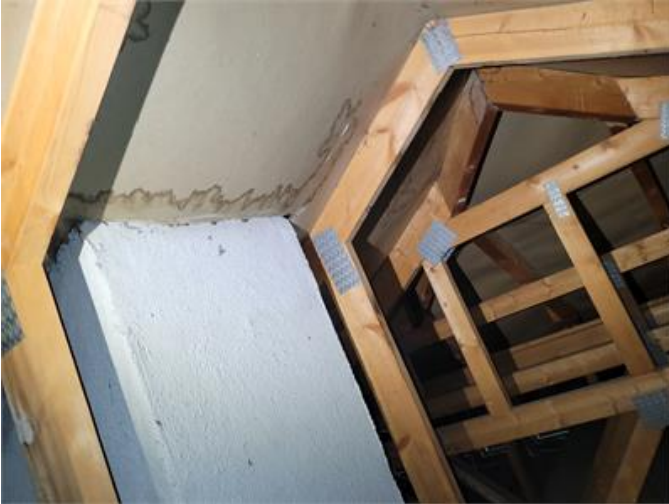
Fuktfläckar på underlagstak
