Granvirket 9

Runbergsvägen 3A

| Besiktningsdatum | 2025-12-03 |
| Besiktningss företag | OBM Fuktteknik AB |

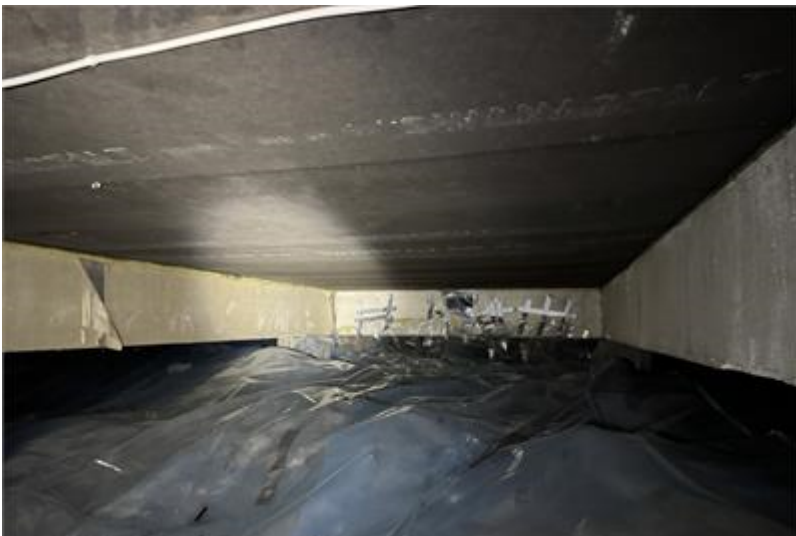
Fuktstatus togs mot trädetaljer i grunden och följande fuktvärden uppmättes.  
Fuktkvoten uppmättes till ca 12%.  
Ingen avvikande lukt upplevdes i grunden.

Bild visar del av grunden.

Det kritiska gränsvärdet för mikrobiell tillväxt brukar anges till ca 15-17% fuktkvot (FK).
