**Fastighetsuppgifter**

Lekstorp 3:33

Lekstorpsvägen 50A

| Gavelliggande radhus i 2- plan. | 1969 |

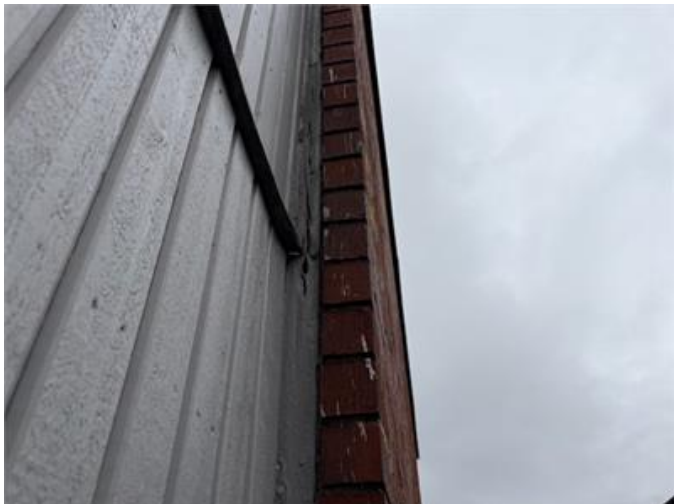
| Besiktningsresultat | | | | | |
|---|---|---|---|---|---|
| | | | X | | En mer omfattande rötskada noterades i fasaden mellan tegelfasaden och förråden på byggnadens baksida, kontakta en fackman för vidare kontroll/åtgärd. Se kommentar/riskanalys. Bild 1 |

Om det finns sprickor/torrspäckor/rötskador i fasad/trädetaljer finns det en risk att vatten kan tränga in och orsaka skador som kan påverka byggnaden negativt.

Bilden visar en mer omfattande rötskada i fasaden.

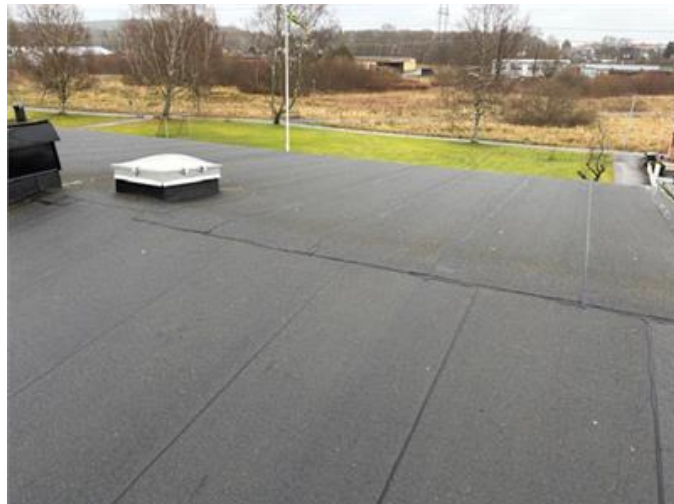
| Besiktningsresultat | | | | | |
|---|---|---|---|---|---|
| Tak | | X | | | Taktäckningen är av äldre standard/datum. Entrétaket är i behov av målning/underhåll. Se kommentar/riskanalys. Bild 2 |

Då taktäckningen är av äldre standard/datum kan det ha ett minskat motstånd mot vatteninträngning. Detta i sin tur kan leda till fuktskador som kan påverka byggnaden negativt.

Bilden visar vy av tak.

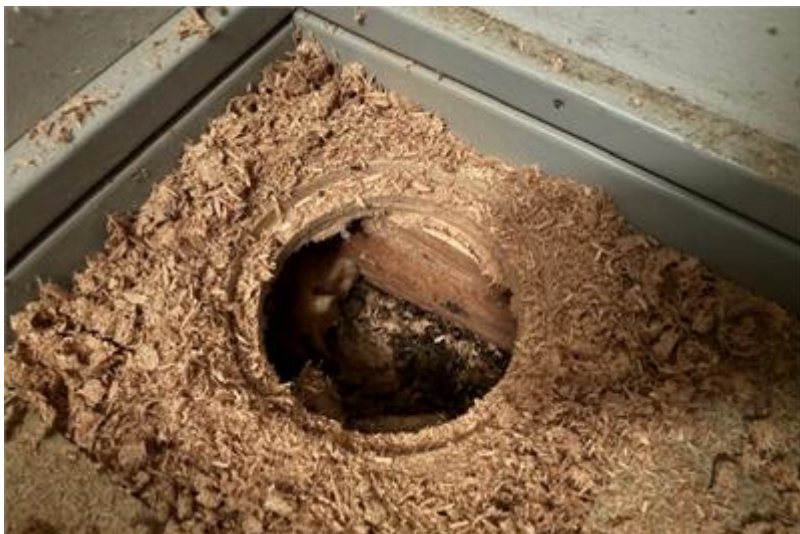
| Besiktningsresultat | | | | | |
|---|---|---|---|---|---|
| Allmänt | | | X | | Byggnaden är uppförd på en betongplatta. Fuktkvotsmätning är utförd, se vidare kommentar/riskanalys samt bilaga kontroll av konstruktion. |

Det kritiska gränsvärdet för mikrobiell tillväxt är ca 17% fuktkvot i trä och för rötskador/svamp ca 28% fuktkvot i trä.

Vid kontroll av konstruktion mättes fuktkvoter stickprovvis i den uppreglade golvkonstruktionen genom ett provhål i golvet i trappförrådet till över 28% fuktkvot. Rötskador noterades i konstruktionen samt en avvikande lukt kunde kännas i provhålet.

Det rekommenderas att denna besiktning kompletteras med en fördjupad undersökning för att utreda orsaken till samt omfattningen av de fuktrelaterade skadorna/bristerna.
