# Besiktningsprotokoll

Anticimex Försäkringsbesiktning i samarbete med Fastighetsbyrån

| Fastighetsbeteckning:<br>Springholmen 16 | |
| Fastighetsadress:<br>Magnus Åbergsgatan 23 | |

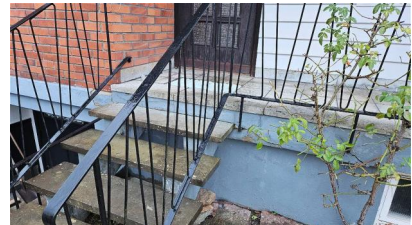
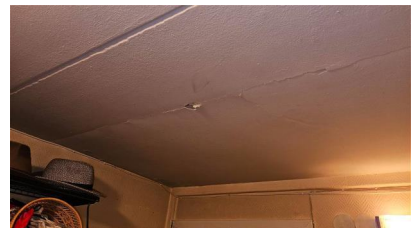
På grundmur vid yttertrapp förekommer sprickbildningar. Även mindre sprickbildningar på betongbjälklag i taket vid källarens groventré.

( Förekommande även på grannfastigheter )

Rekommenderar fördjupad undersökning. Kontakta fackmän.

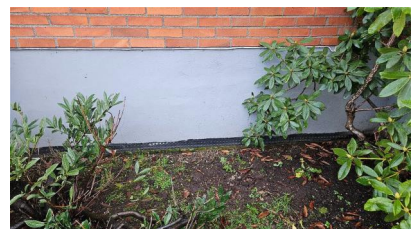
Utvändigt fuktskydd ligger oskyddat ovan mark och saknar överkantlist.

Risk finns att det utvändiga fuktskyddet skadas och funktionen försämras.

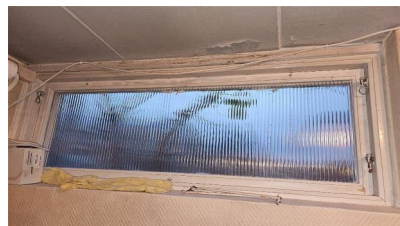
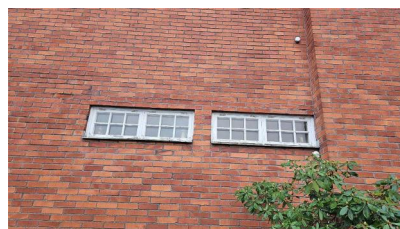
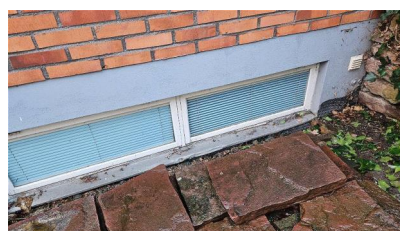
Fönster är i behov av målning/underhåll.

Fönsterbågar och fönsterkarmar där målningsbehov finns riskerar att få fukt- och rötskador på grund av sämre vattenavvisande förmåga.

För att öka livslängden på fönster rekommenderas målning och underhåll.

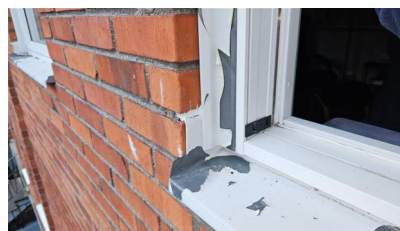
Färgtytskiktet på galvade plåtar släpper.

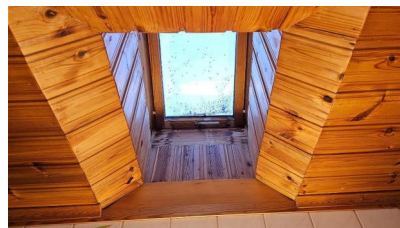
Rinnmärken förekommer på takfönster i badrummet. Troligt att fukten i utrymmet inte ventileras bort och kondenseras på glaset, men eftersom fönstret inte har kontrollerats utifrån rekommenderas att kontrollera fönstret mer noggrant.

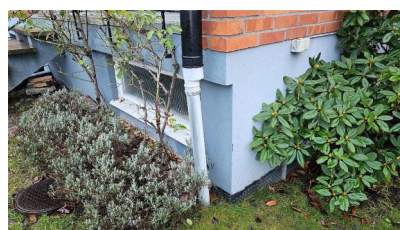
Lövsilar finns inte.

När det saknas lövsilar så finns det risk att det blir stopp i dagvattenledningen.

För att hindra stopp i dagvattenledningar rekommenderas komplettering av lövsilar.

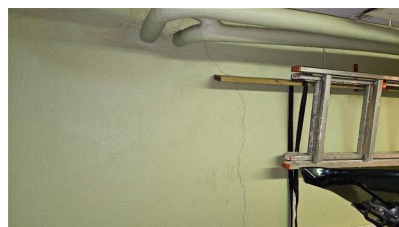
Spricka/or finns i vägg.

Dessa bedöms inte ha lett till bakomliggande skador.

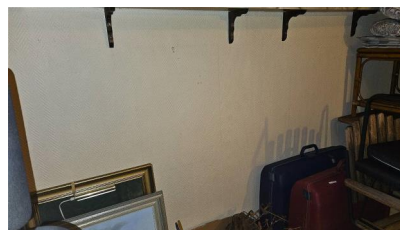
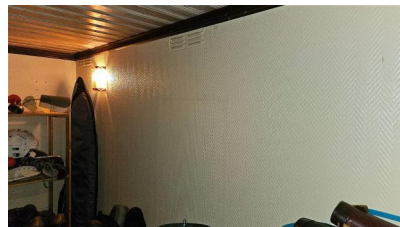
Källarväggar har täta ytskikt direkt på grundmur i form av målad glasfiberväv och träsocklar. I källarplan förekommer även en mindre kortare vägg där väggen är utreglad med träreglar och gipsskiva. Väggen är oisolerad.

På insidan av källarväggarna finns täta ytskikt. På grund av naturlig fuktpåverkan från mark riskerar ytskiktet att släppa från underlaget. Ytskiktet riskerar dessutom att få mikrobiella skador (angrepp av mikroorganismer) som kan leda till att mikrobiell lukt sprids till boendemiljön.

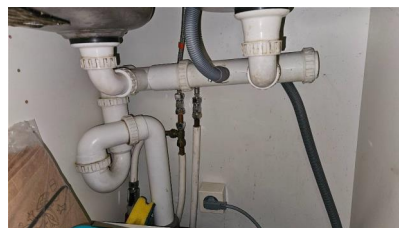
Fuktskydd saknas i diskbänksskåp och under kyl. Avloppsslangen från diskmaskinen är ej förankrad med klämma i skåpet, samt avstängningskran till diskmaskinen är placerad i skåpet och svår att nå.

Utan fuktskydd är det svårt att upptäcka läckage från rörledningar. Vatten kan då tränga in i omkringliggande konstruktioner och orsaka fuktskador.

För att upptäcka eventuella läckage, installera ett fuktskydd.

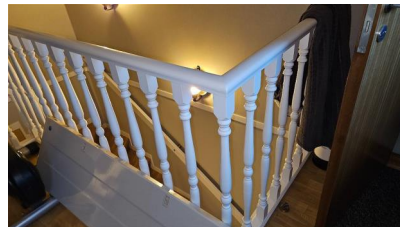
Trappräcket är lite glest utformat. Max 100 mm mellan spjälor är vad som dagens regler tillåter.

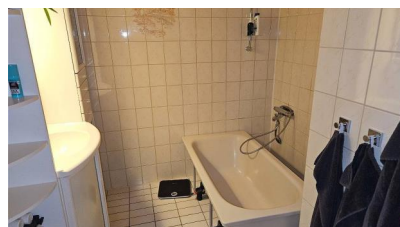
Våtutrymmet har äldre yt-/tätskikt.

Eftersom funktionen, som innebär att ytskiktet/tätskiktet ska vara vattentätt, kan vara nedsatt finns en ökad risk att vatten tränger igenom ytskiktet/tätskiktet med vattenskador i omkringliggande konstruktioner som följd.
