**Fastighetsuppgifter**

Järven 2

Gevärsvägen 15

| Uppdragsnummer | A35159 |

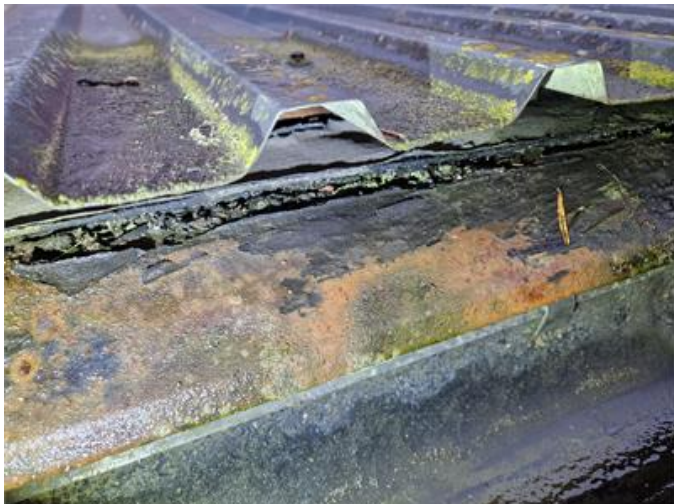
| Besiktningsresultat | | | | | |
|---|---|---|---|---|---|
| Tak (låg lutande) | | X | | | <ul style="list-style-type: none"> <li>- Låg lutande tak, se därför info på protokollets näst sista sida pos. 1.</li> <li>- Otätheter mellan takpapp och fotplåt förekommer. Se även bild sid 5.</li> </ul> |

Tak (Låglutande):  
Otätheter mellan takpapp och fotplåt

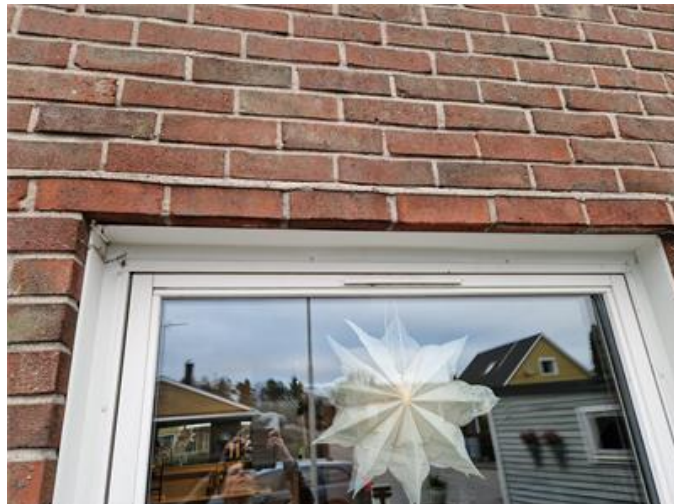
| Besiktningsresultat | | | | | |
|---|---|---|---|---|---|
| Fasad och Sockel. | | X | | | <ul style="list-style-type: none"> <li>- Sprickor förekommer i tegelfasad.</li> <li>- Spruckna trasiga fogar i fasad förekommer, främst ovan fönster. Se även bild sid 5.</li> </ul> |

Fasad:  
Spruckna trasiga fogar förekommer, främst ovan fönster.
