# Besiktningsprotokoll

Anticimex Försäkringsbesiktning i samarbete med Fastighetsbyrån

| Fastighetsadress:<br>Isakslundsvägen 41 | |

| Besiktningsdatum:<br>2025-12-09 | Protokollnummer:<br>69446223 |

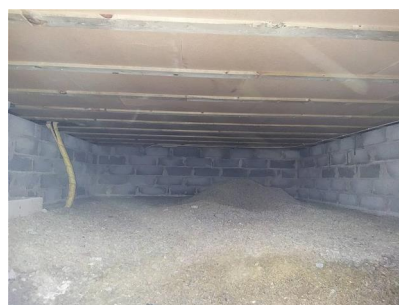
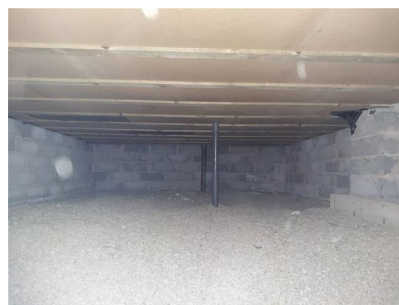
Vid kontroll av konstruktionen i krypgrund uppmättes fuktvärden under kritisk fuktnivå för mikrobiell tillväxt och normal lukt upplevdes.

Risk för mikrobiell tillväxt föreligger om den relativa fuktigheten (RF) i den omgivande luften är över 75 % vilket i furuvirke motsvarar en fuktkvot (FK) på 17 %. Fuktkvoten uppmättes till 14%.

Krypgrunden består av två utrymmen som nås via två luckor i källaren.

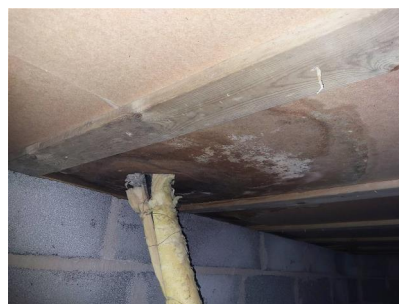
Den fuktfläck som finns runt vattenröret i krypgrunden beror enligt David på att det blir kondens när den används på sommaren och därför har det blivit fuktigt på blindbotten runt röret.

Fuktfläckar förekommer runt genomföringar i blindbotten. Vid besiktningstillfället noterades inga förhöjda fuktvärden.

Vi rekommenderar en fördjupad undersökning för att bedöma orsak och omfattning.

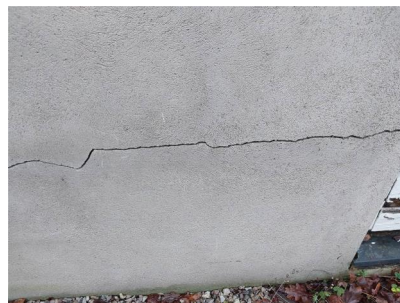
Sprickor finns i sockel.

Detta kan leda till fukt- och frysskador i konstruktionen.

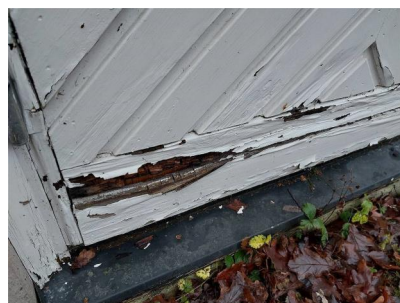
Källardörr är rötskadad och behov av målning och underhåll förekommer på övriga dörrar.

Rötskadorna bedöms ej ha lett till några bakomliggande följdskador.

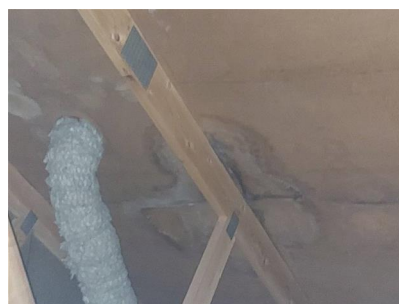
Underlagstaket består av träfiberskivor, lokalt förekommer missfärgningar/fuktkläckar.

Eftersom underlagstaket består av träfiberskivor utan yttre täckning av papp under takbeklädnaden, finns risk vid ogynnsam väderlek att regnvatten/snö tränger in i skivskarvar med läckage på vindsutrymmet som följd. Med tiden kan även träfiberskivorna drabbas av fuktskador.

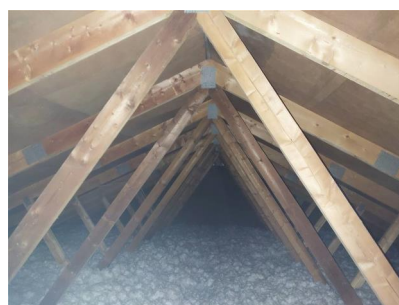
Vid kontroll av vinden uppmättes fuktvärden under kritisk fuktnivå för mikrobiell tillväxt och en normal lukt upplevdes.

Risk för mikrobiell tillväxt föreligger om den relativa fuktigheten (RF) i den omgivande luften är över 75 % vilket i furuvirke motsvarar en fuktkvot (FK) på 17 %. Fuktkvoten i underlagstak/takbjälkar uppmättes till 9%.

Besiktning av vinden har utförts från landgångar som finns vid vindsluckan, hela vinden går ej att nå då landgångar saknas.

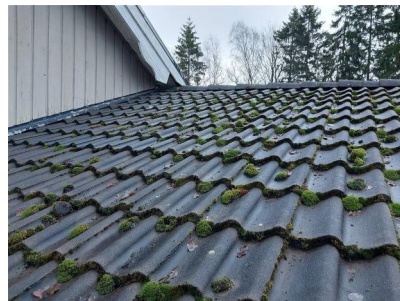
Yttertaket är äldre, mosspåväxt förekommer på pannor.

Takpannor och plåtdetaljer har enligt vår bedömning en begränsad livslängd. Eftersom husets taktäckning är äldre har det ett minskat motstånd mot vatteninträngning. Detta i sin tur kan leda till fuktskador på träläkt och vidare ner i underliggande konstruktioner.

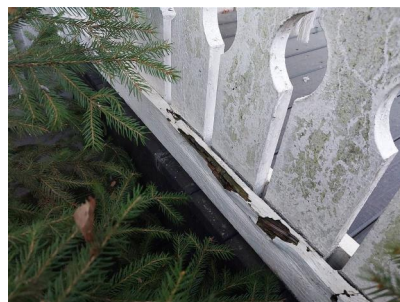
Mindre rötskador förekommer i räcke och stolpar.

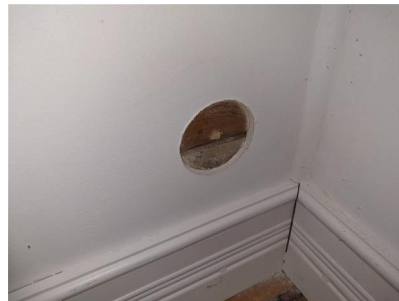
Källargrundmurar med påreglade isolerade ytterväggar.

Befintlig påreglad vägg och eventuella väggsyllar riskerar att drabbas av fuktskador på grund av naturlig fuktpåverkan. Detta i sin tur kan leda till mikrobiella skador (angrepp av mikroorganismer) som kan resultera i att mikrobiell lukt sprids till boendemiljön. Om regler/syllar är tryckimpregnerade kan även en kemisk lukt förekomma.

Vid kontroll av konstruktion uppmättes fuktvärden under kritisk nivå för mikrobiell tillväxt och normal lukt upplevdes.

Risk för mikrobiell tillväxt föreligger om den relativa fuktigheten (RF) i den omgivande luften är över 75 % vilket i furuvirke motsvarar en fuktkvot (FK) på 17 %. Fuktkvoten uppmättes till 9%.

Ett provborrhål togs upp i väggen som består av gipsskiva med bakomliggande träregel och isolering.
