**Fastighetsuppgifter**

Mellby 139:3

Udassons väg 5

| Uppdragsnummer | O30173 |

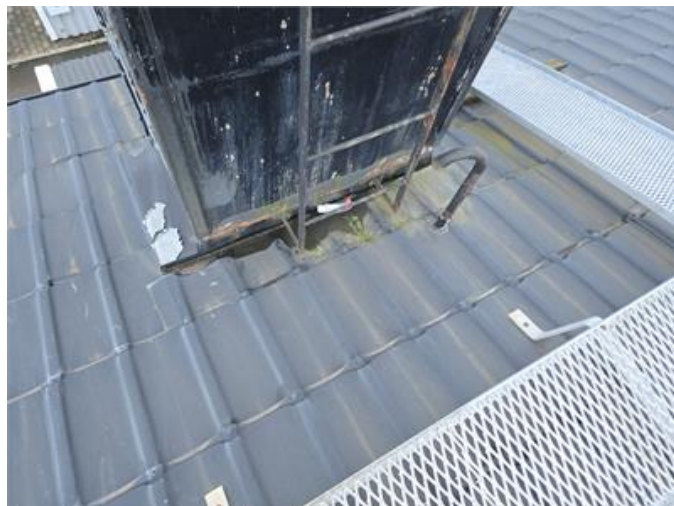
| Besiktningsresultat | | | | | |
|---|---|---|---|---|---|
| Yttertak/hängrännor | | X | | | Det förekommer rostangrepp på delar av taket. Tätningar på plåtskruv är äldre och har behov av byte. Se kommentar/riskanalys. Besiktning endast utförd från landgång. Hängrännor ej åtkomliga pga. höjden. |

Överblick del av yttertak.

**Yttertak:** När plåttak/plåtdetaljer är bristfälligt underhållna eller äldre finns det en risk att man kan få rostangrepp på dessa. I förlängningen kan detta medföra att otätheter uppstår i och kring plåtarna och fuktinträngning på underliggande konstruktion som möjlig följd. Plåttaket har plåtskruv där skruvarnas tätande förmåga har förlorats, fuktinträngning på underliggande konstruktioner kan inte uteslutas. De bör därför kompletteras/ersättas.

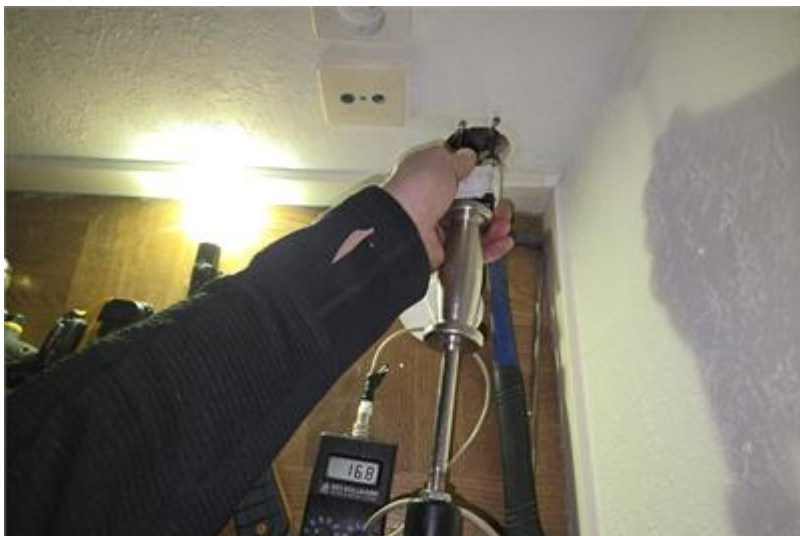
Gränsen för mikrobiell tillväxt i trä går vid ca 17% fuktkvot och mättnadsgraden över ca 28%. Kontroll av konstruktion utfördes via befintliga provhål i golv i trappförråd och i yttervägg i vardagsrummet.

Fuktkvoten uppmättes till ca 12-13% i den uppreglade golvkonstruktionen i trappförråd.

Fuktkvoten uppmättes till ca 16-17% i ytterväggssyll i vardagsrum.

Vid besiktning upplevdes ingen avvikande lukt.

Notera att stickprovsmässig undersökning är utförd. För att säkert fastställa konstruktionens kondition, uppbyggnad och fuktstatus måste en mer omfattande undersökning utföras.
