# Besiktningsprotokoll

Ombesiktning

| Fastighetsbeteckning:<br>Blekmyren 11 | |
| Fastighetsadress:<br>Önevägen 114 | |

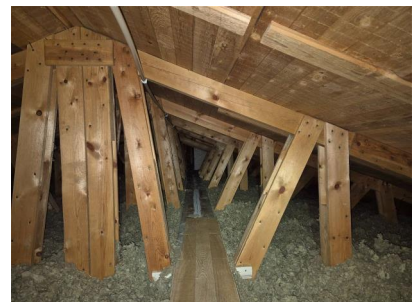
Vid kontroll av vinden uppmättes fuktvärden under kritisk fuktnivå för mikrobiell tillväxt och en normal lukt upplevdes. Fuktkvoten i underlagstak/takbjälkar uppmättes till 10 %.

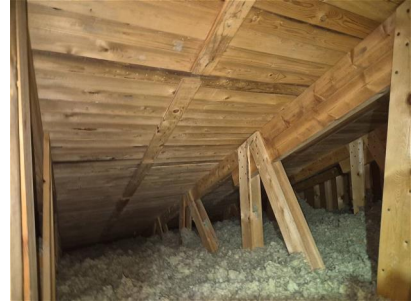
Gränsvärden för mikrobiell tillväxt. Det finns risk för mikrobiell tillväxt om den relativa fuktigheten (RF) i den omgivande luften är över 75 %. I furuvirke motsvarar det en fuktkvot (FK) på 17 %.
