**Fastighetsuppgifter**

Tranan 1

Stängselvägen 47

## Bilaga 1 för kontroll av valda konstruktioner

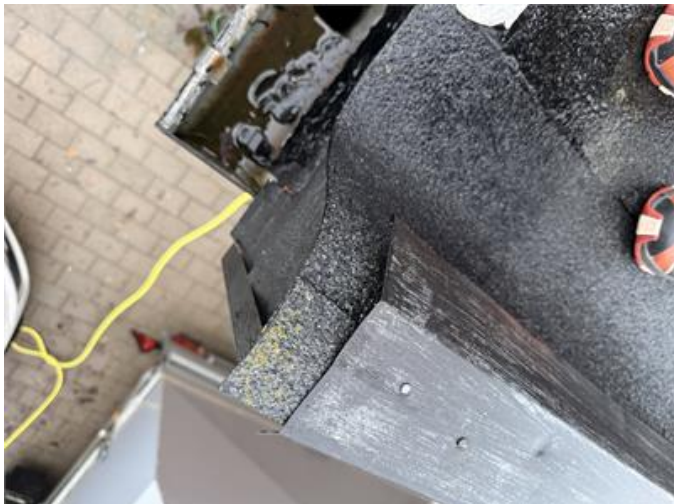
| Besiktningsresultat | | | | | |
|---|---|---|---|---|---|
| | | X | | | Låglutande tak, se konstruktion- och detaljbedömning pos 1.<br>Färgsläpp förekommer på delar av plåtbeslag.<br>Vindskiveplåt avslutas kort på taksarg mot takfot, se bild. |

Vindskiveplåt avslutas kort på taksarg ner mot takfoten.

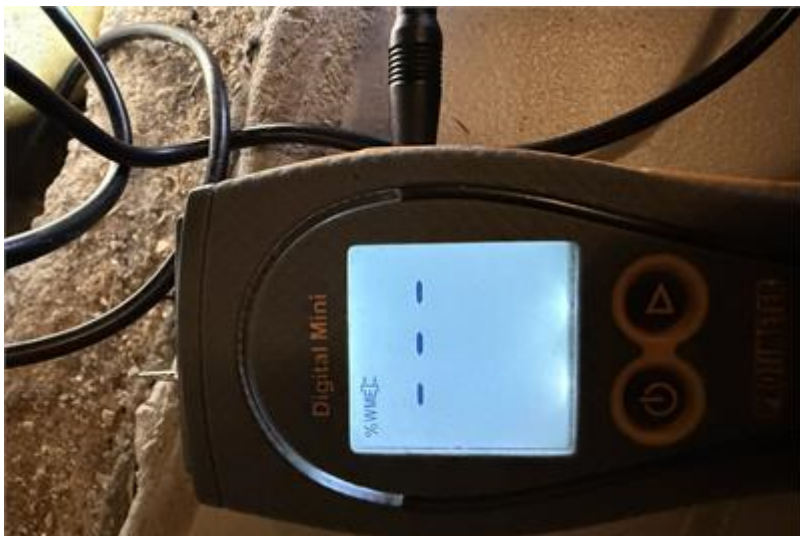
| Byggnadsdel | Uppreglad golvkonstruktion, gillestuga |

Det förekommer uppreglade golv på betongplatta i gillestugan, vilket betecknas som en riskkonstruktion med avseende på fukt- och mikrobiella skador. Se även info på protokollets näst sista sida Pos. 9. Vid besiktningen noterades det ventilerade socklar samt två stycken avluftningsrör från golvkonstruktionen som leds ut genom yttervägg.

Vid tröskel i det uppreglade golvet träregel uppmättes fuktkvot till under 8,0% FK. Dessa värden kommer sannolikt att ändras med årstiden. Det kritiska gränsvärdet för mikrobiell tillväxt brukar anges till ca 17% fuktkvot (FK). Notera att stickprovsmässig undersökning är utförd . Se även kommentar/riskanalys.

Vid besiktningen noterades det ventilerade socklar samt två stycken avluftningsrör från golvkonstruktionen som leds ut genom yttervägg.

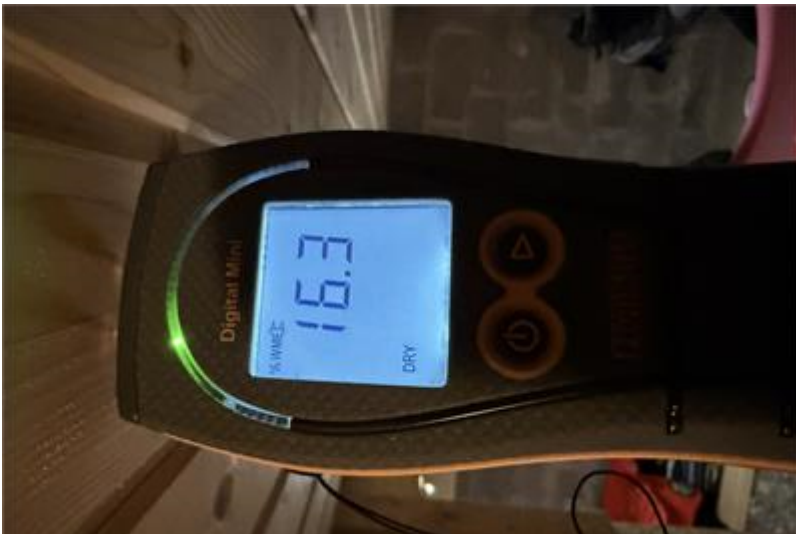
| Byggnadsdel | Krypgrund (tillbyggnad) |

En krypgrund är en riskkonstruktion med avseende på fukt- och mikrobiella skador. Se även protokollets näst sista sida Pos. 10.

I blindbotten i trä mättes fuktkvoten (FK) till 16,3% FK. Dessa värden kommer sannolikt att ändras med årstiden. Det kritiska gränsvärdet för mikrobiell tillväxt brukar anges till ca 17% fuktkvot (FK).  
Se även kommentar/risikanalys.
