# Besiktningsprotokoll

Anticimex Försäkringsbesiktning i samarbete med Fastighetsbyrån

| Fastighetsadress:<br>Minnebergsgatan 8 | |

| Besiktningsdatum:<br>2025-12-08 | Protokollnummer:<br>69427746 |

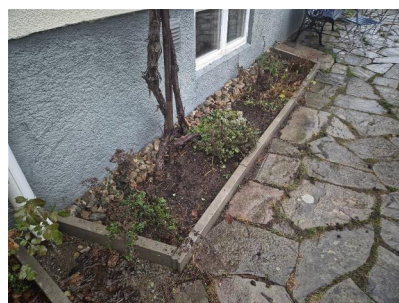
Växter finns i anslutning till grundmur.

När det finns rabatter och växter nära grundmuren finns risk att fukt stannar kvar i väggarna. Detta kan i sin tur orsaka invändiga fuktskador. Växternas rötter kan också skada grundmuren och sätta dräneringsledningen ur funktion.

Området närmast huset rekommenderas att vara fritt från växtlighet.

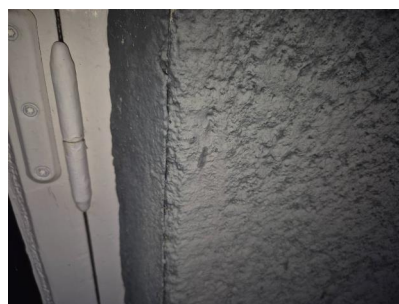
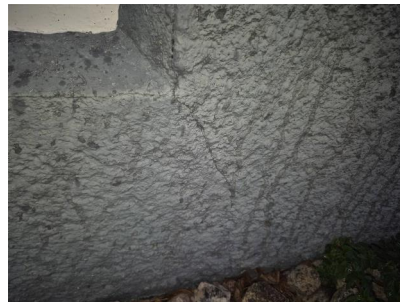
Sprickor finns i sockel.

Dessa bedöms inte ha lett till bakomliggande skador.

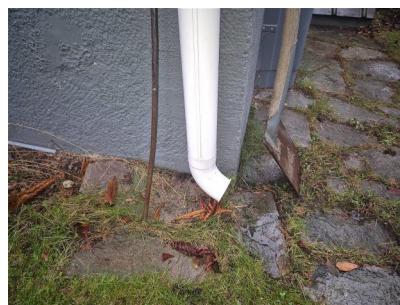
Stuprör är inte anslutet till markledning.

Stuprör som inte är anslutet till markledning kan medföra en ökad fuktbelastning på grundmur/sockel som i sin tur kan leda till fuktrelaterade skador.

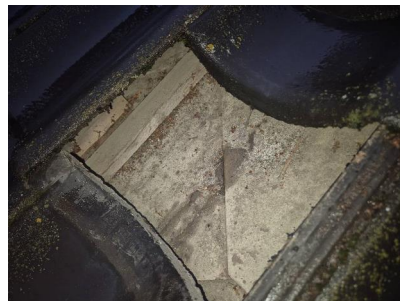
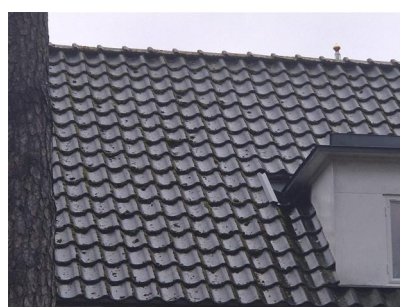
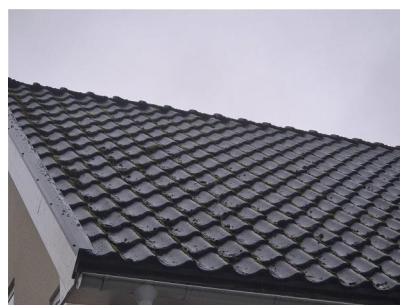
Mosspåväxt finns på takpannor.

Mossa som växer på taket kan leda till att taktäckningen har ett minskat motstånd mot vatteninträngning. Detta i sin tur kan leda till fuktskador på träläkt och takkonstruktionen vilket kan resultera i mikrobiella skador (angrepp av mikroorganismer).

För att öka livslängden på taket rekommenderas att mossan tas bort från takpannorna.

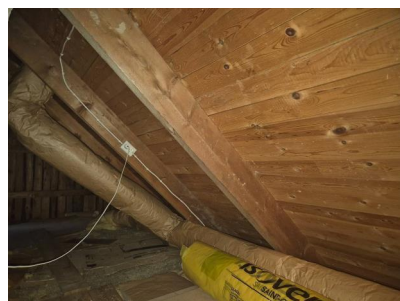
Vid kontroll av vinden uppmättes fuktvärden under kritisk fuktnivå för mikrobiell tillväxt och en normal lukt upplevdes. Fuktkvoten i underlagstak/takbjälkar uppmättes vid besiktningstillfället till ca 9-10 %. Detta värde varierar dock under året beroende på årstid och utomhusklimat.

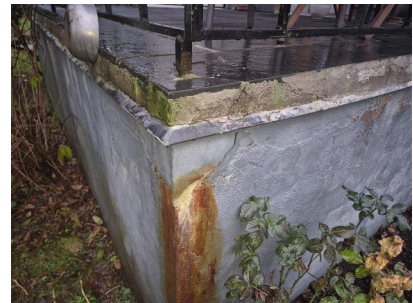
Sprickor finns i sockel.

Detta kan leda till fukt- och frysskador i konstruktionen.

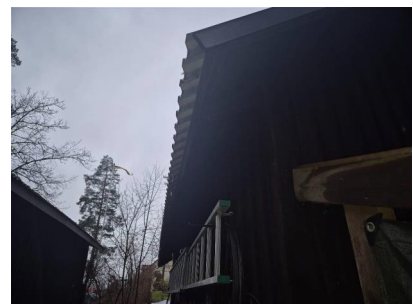
Hängränna saknas.

När hängrännor saknas utsätts fasad och grund för ökad fuktbelastning, vilket i sin tur kan leda till fuktskador i bakomliggande konstruktioner.

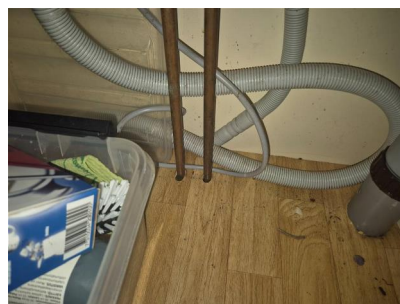
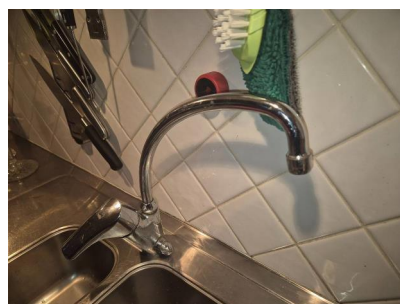
Fuktskydd saknas i diskbänksskåp.  
- Vridstopp saknas på kran.

Utan fuktskydd är det svårt att upptäcka läckage från rörledningar. Vatten kan då tränga in i omkringliggande konstruktioner och orsaka fuktskador.

För att upptäcka eventuella läckage, installera ett fuktskydd.

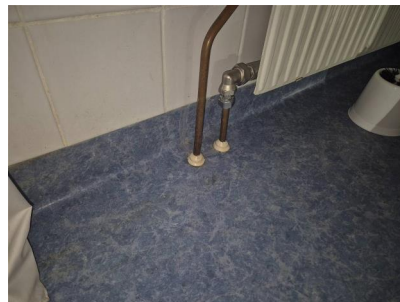
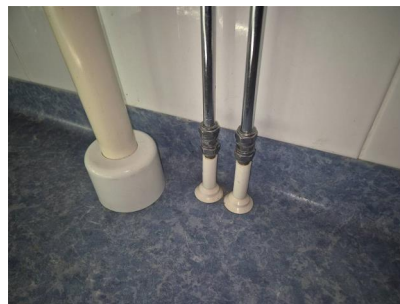
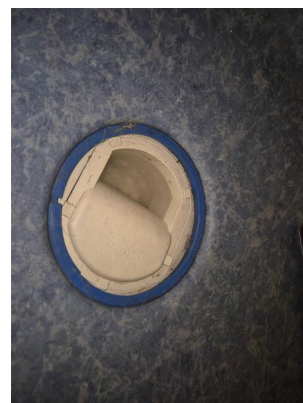
- Rör genomföring finns i golv.
- Äldre golvbrunn finns i utrymmet.

Rör genomföringar i golv medför en ökad risk för att vatten tränger ner i omkringliggande konstruktioner och orsakar fuktskador. Vid uppbyggnaden av utrymmet var detta tillåtet och utförandet anses därför vara fackmässigt utfört. I dagens branschregler är detta inte längre tillåtet.

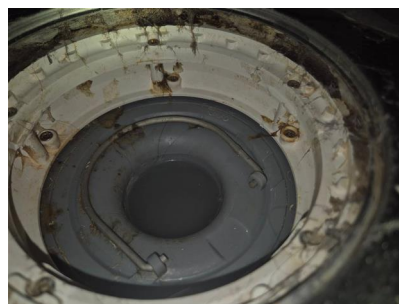
Förhöjningsring finns i golvbrunnen.

Förhöjningsringen i golvbrunnen är en riskkonstruktion eftersom det ofta förekommer otätheter mellan förhöjningsringen och brunnen. Detta kan i sin tur leda till fuktskador i omkringliggande konstruktioner.

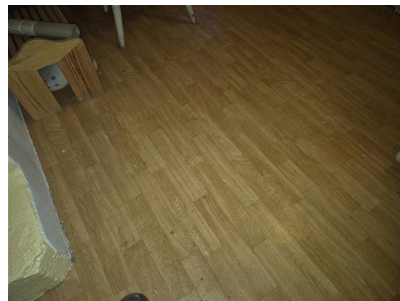
Plastmatta finns på betongplattan.

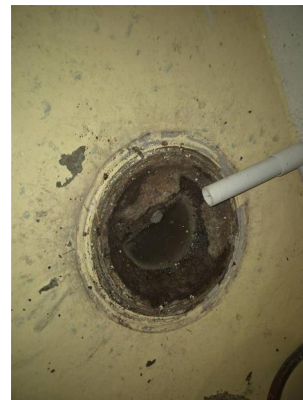
Gjutjärnsbrunnen är rostangripen.

Golvbrunn i pannrum/garage är i dåligt skick.

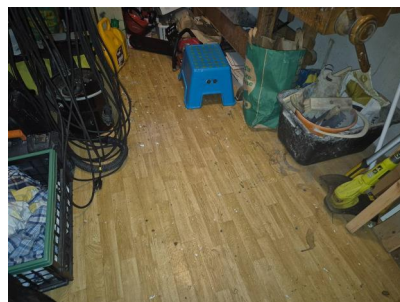
Plastmatta på betongplattan

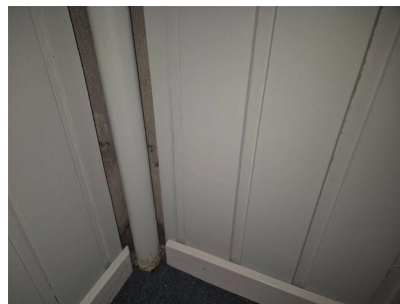
Vid kontroll av konstruktion uppmättes fuktvärden under kritisk nivå för mikrobiell tillväxt och normal lukt upplevdes.

Källargrundmurar med påreglade ytterväggar.  
Fuktkvoten uppmättes till 9 %, och en normal lukt kunde kännas i golv/vägg vinkel. Gränsvärdet för mikrobiell tillväxt är 17% FK.

Befintlig påreglad vägg och eventuella väggsyllar riskerar att drabbas av fuktskador på grund av naturlig fuktpåverkan. Detta i sin tur kan leda till mikrobiella skador (angrepp av mikroorganismer) som kan resultera i att mikrobiell lukt sprids till boendemiljön. Om regler/syllar är tryckimpregnerade kan även en kemisk lukt förekomma.

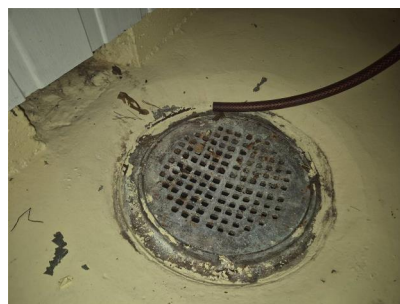
Gjutjärnsbrunnen är rostangripen.

Golvbrunn i pannrum/garage är i dåligt skick.
