# Besiktningsprotokoll

Anticimex Försäkringsbesiktning i samarbete med Fastighetsbyrån

| Fastighetsadress:<br>Kolstuguvägen 20 | |

| Besiktningsdatum:<br>2025-12-08 | Protokollnummer:<br>69424909 |

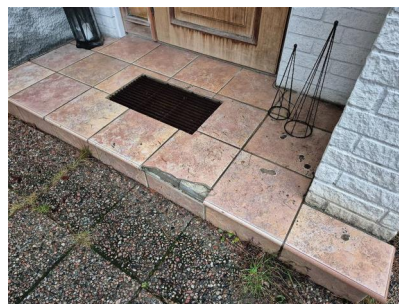
Skador finns i klinkerplattor.

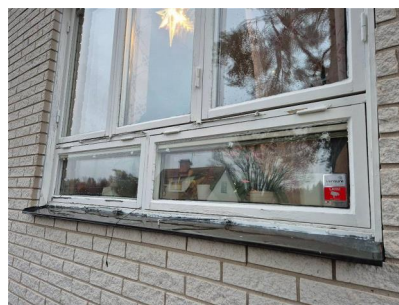
Fönster och plåtar är i behov av målning/underhåll.

Fönsterbågar och fönsterkarmar och plåtar där underhållsbehov finns riskerar att få fukt- och rötskador på grund av sämre vattenavvisande förmåga.

För att öka livslängden på fönster rekommenderas målning och underhåll.

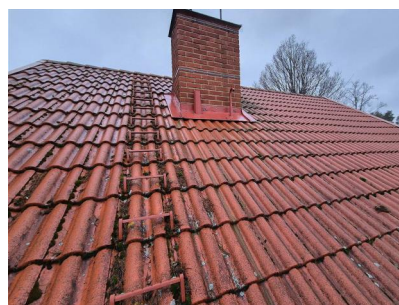
Inget att notera.

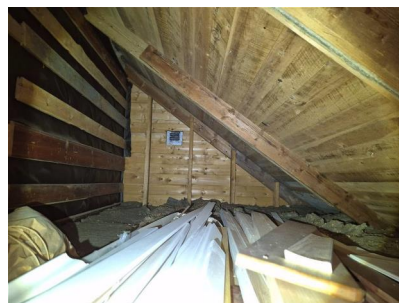
Vid kontroll av vinden uppmättes fuktvärden under kritisk fuktnivå för mikrobiell tillväxt och en normal lukt upplevdes.

Fuktkvoten i underlagstak/takbjälkar uppmättes vid besiktningstillfället till 10 % (Gränsvärde 17%).

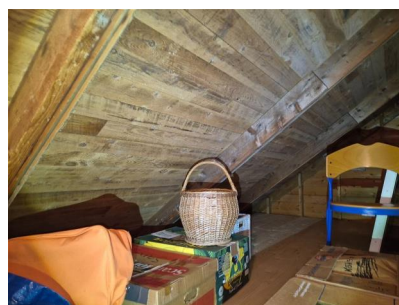
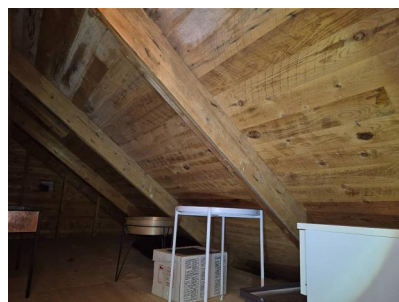
På den ena sidovinden uppmättes förhöjda fuktvärden och det förekommer även mikrobiell påväxt på underlagstaket. Detta är ofta tecken på att vinden tillförs fukt från bostaden.

Vid kontroll av vinden har fuktvärden över kritisk fuktnivå för mikrobiell tillväxt uppmätts och en mindre mängd mikrobiell påväxt finns på underlagstak.

Även en avvikande lukt upplevdes på vinden.

Fuktkvoten i underlagstak/takbjälkar uppmättes till 20 %.

Den upptäckta mikrobiella påväxten på underlagstaket är ett tecken på att vinden har tillförts eller tillförs fukt inifrån bostaden. Observera att besiktning av bostadens ventilationssystem inte har ingått i uppdraget.

För att komma tillrätta med detta kan fukttillförseln inifrån bostaden behöva minskas. Det kan göras genom att ventilationen i bostaden förbättras samt att eventuella otätheter i vindsbjälklaget (tak-/väggvinklar, taklucka med mera) tätas. Läs Anticimex faktablad om oppvärmda vindsutrymmen för tips och råd.

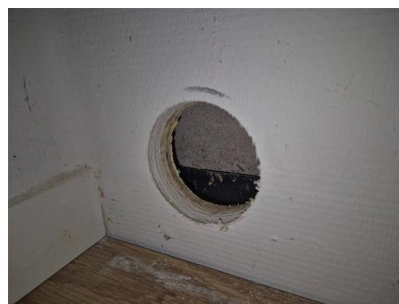
Källare har påreglade ytterväggar.

Källaren med påreglade ytterväggar riskerar att drabbas av fuktskador på grund av naturlig fuktpåverkan från mark. Detta kan i sin tur leda till mikrobiella skador (angrepp av mikroorganismer) som kan leda till att mikrobiell lukt sprids till boendemiljön.

Vid kontroll av konstruktion uppmättes fuktvärden under kritisk nivå för mikrobiell tillväxt och normal lukt upplevdes.

Källargrundmurar med påreglade ytterväggar. Vägghkonstruktionen är uppbyggd enligt följande: betongvägg, plåtreglar, osbskiva och gipsskiva gipsskiva.
