**Fastighetsuppgifter**

Sunnerby 1:73

Carl Bondes väg 7

| Uppdragsnummer | A35168 |

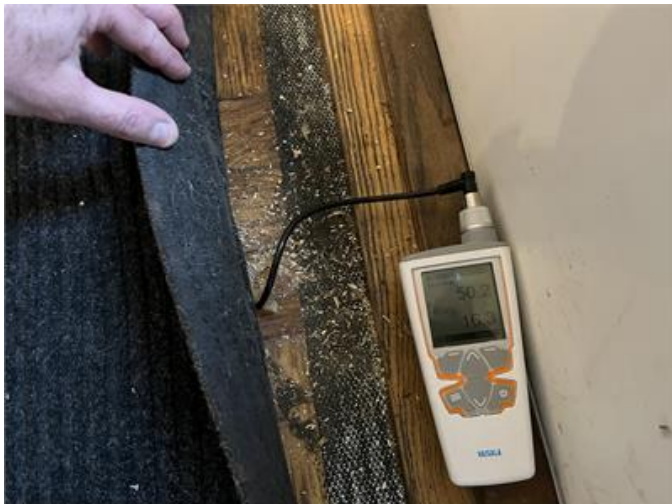
Vid konstruktionskontroll uppmättes relativ fuktighet (RF) till ca 50% RF i isolering nedan trägolv.

- Relativ fuktighet (RF) uppmättes till ca 50% RF i isolering nedan trägolv.
- Det kritiska gränsvärdet för mikrobiell tillväxt brukar anges till ca 70-75% relativ fuktighet (RF).

- Inga avvikande lukter noterades från provhålet.
- Notera att stickprovsmässig undersökning är utförd. För att säkert fastställa konstruktionens kondition och fuktstatus måste en mer omfattande undersökning utföras.
