# Besiktningsprotokoll

| Fastighetsbeteckning:<br>Norra Klässbol 1:158 | |
| Fastighetsadress:<br>Klädsvägen 1 | |

| Besiktningsdatum:<br>2025-12-03 | Protokollnummer:<br>69433731 |

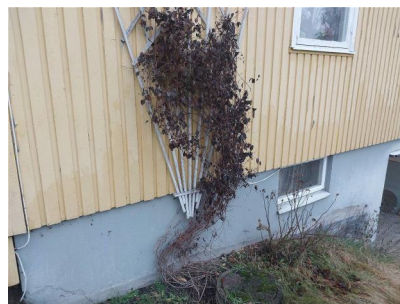
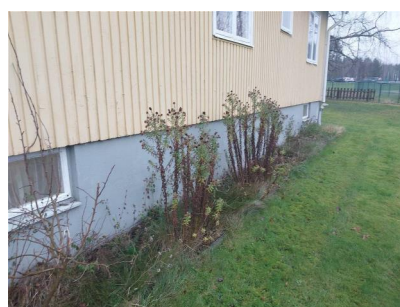
- Växter finns i anslutning till byggnaden och grundmur.

När det finns rabatter och växter nära byggnaden finns risk att fukt stannar kvar i väggarna. Detta kan i sin tur orsaka invändiga fuktskador. Växternas rötter kan också skada grundmuren och sätta dräneringsledningen ur funktion.

Området närmast huset rekommenderas att vara fritt från växtlighet.

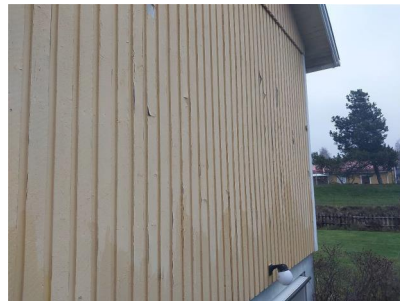
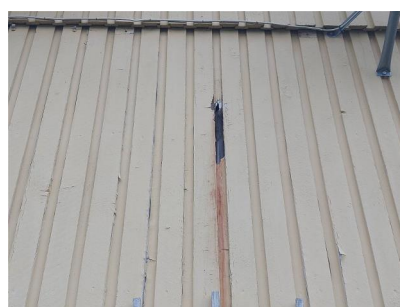
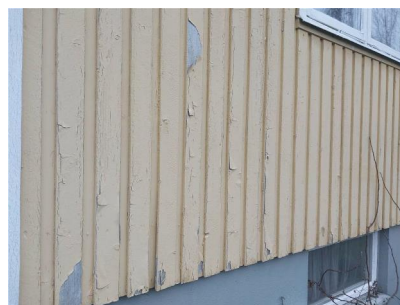
- Enstaka panelbrädor har mindre rötskador. Fasadpanelen är i behov av målning/underhåll.

Fasadbeklädnad och träkonstruktioner där målningsbehov finns riskerar att få fukt- och rötskador på grund av sämre vattenavvisande förmåga. För att öka livslängden på fasadbeklädnaden rekommenderas målning och underhåll. I samband med ommålning rekommenderas att de rötskadade panelbrädorna byts ut.

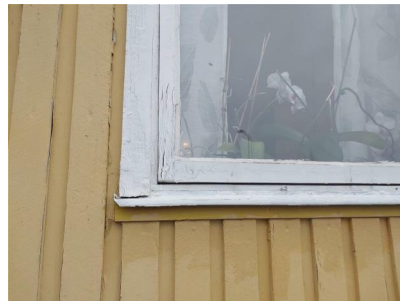
- Fönster är i behov av målning/underhåll lokalt.

Fönsterbågar och fönsterkarmar där målningsbehov finns riskerar att få fukt- och rötskador på grund av sämre vattenavvisande förmåga.

För att öka livslängden på fönster rekommenderas målning och underhåll.

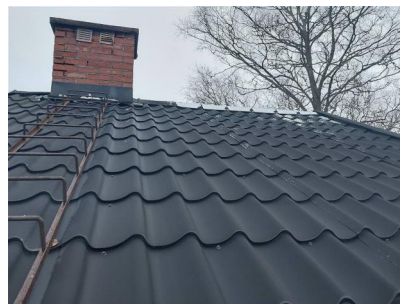
- Färgsläpp noterades på plåttak.
- Taket är besiktigt ifrån mark och anliggande stege.

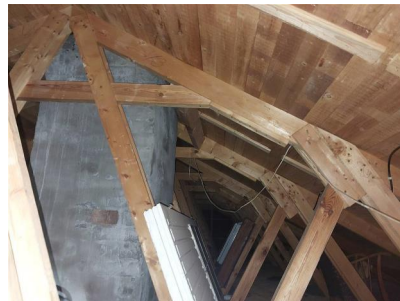
- Vid kontroll av vinden uppmättes fuktvärden under kritisk fuktnivå för mikrobiell tillväxt och en normal lukt upplevdes. Fuktkvoten i underlagstak/takbjälkar uppmättes till 14 %.

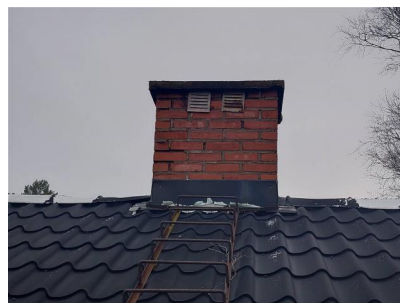
- Murstocken har sprickor och otätheter.
- Väderskydd saknas.

Sprickor och otätheter kan leda till att rökgaser kommer ut i bostaden. Läckage är farligt då rökgaser kan utgöra brandfara och är giftiga att andas in. Läckage kan oftast upptäckas med hjälp av en provtryckning.

Vi rekommenderar att du kontaktar en fackman för kontroll och åtgärd.

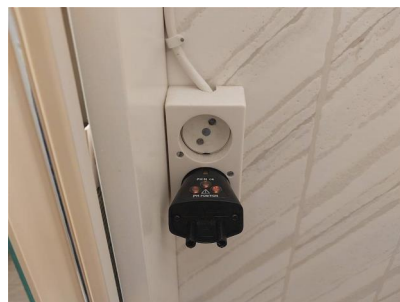
- Ojordade uttag finns i kök, våtrum och tvättstuga.

När man har ojordade uttag i kök och våtrum finns det en ökad risk för personskador.

Kontakta en elektriker för kontroll och åtgärd.

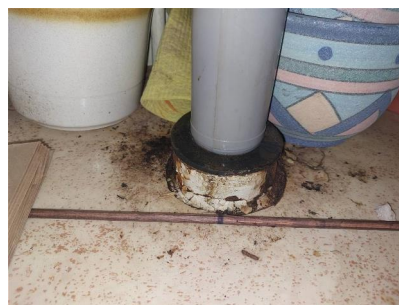
- Rost noterades på gjutjärnrör i diskbänkskåpet.

Ett rostigt gjutjärnsavlopp tyder på att röret är gammalt och kan vara i riskzonen för läckage och andra problem

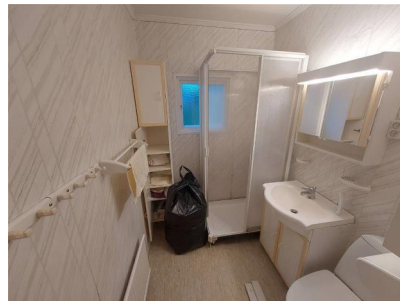
- Våtutrymmet har äldre yt-/tätskikt.
- WC-stolen är lös.
- Ojordat uttag noterades i utrymmet se noteringar Hela huset - Allmänt

Eftersom funktionen, som innebär att ytskiktet/tätskiktet ska vara vattentätt, kan vara nedsatt finns en ökad risk att vatten tränger igenom ytskiktet/tätskiktet med vattenskador i omkringliggande konstruktioner som följd.

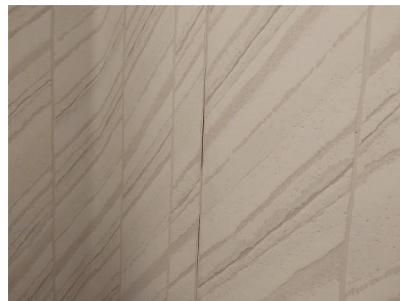
- Väggbeklädnaden är otät i skarvar.

Den öppna skarven på väggbeklädnaden medför att vatten kan tränga ner i bakomliggande konstruktioner med fuktskador som följd. Detta kan i sin tur leda till mikrobiella skador (angrepp av mikroorganismer).

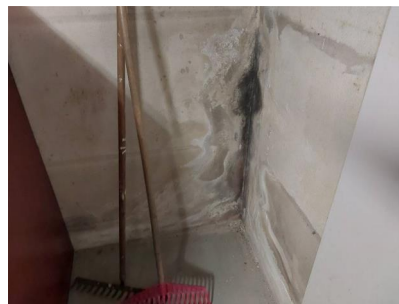
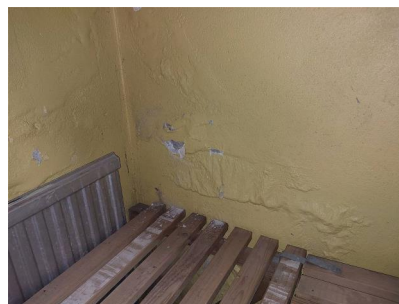
- Utvändigt fuktskydd är äldre.
- Puts- och färgsläpp finns på källarväggar och golv.

Eftersom källarens utvändiga fuktskydd (dagvattenssystem, dräneringssystem samt källarytterväggarnas utvändiga fuktskydd) är äldre, så kan systemet ha nedsatt funktion. Detta ökar risken för invändiga fuktskador i källaren.

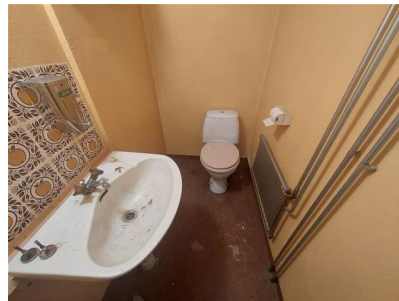
- Toalettutrymmet har äldre yt-/tätskikt.
- Se noteringar Källarplan- Allmänt

Eftersom funktionen, som innebär att ytskiktet/tätskiktet ska vara vattentätt, kan vara nedsatt finns en ökad risk att vatten tränger igenom ytskiktet/tätskiktet med vattenskador i omkringliggande konstruktioner som följd.

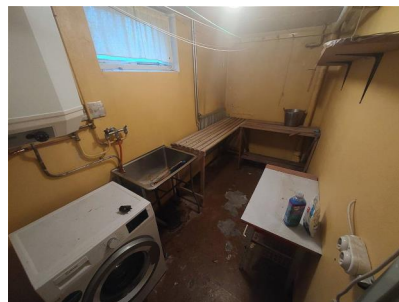
- Gjutjärnsbrunn noterades i utrymmet.
- Se noteringar Källarplan- Allmänt

Det finns risk att golvbrunnen rostar sönder med fuktskador som följd.
