# Besiktningsprotokoll

| Fastighetsbeteckning:<br>Slaktaren 2 | |
| Fastighetsadress:<br>Lillstugevägen 16 | |

| Besiktningsdatum:<br>2025-12-10 | Protokollnummer:<br>69410348 |

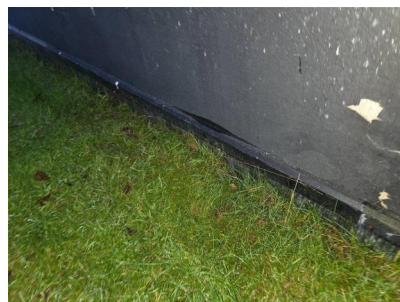
Utvändigt fuktskydd ligger oskyddat ovan mark.

Risk finns att det utvändiga fuktskyddet skadas och funktionen försämras.

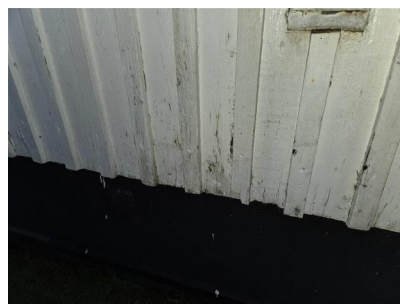
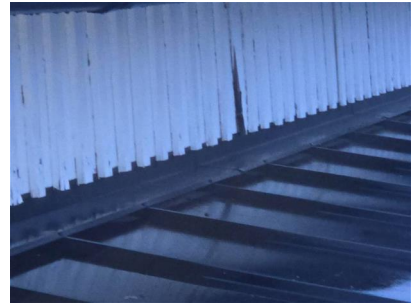
Mindre underhållsbehov kan noteras på fasad och trädetaljer, framförallt på baksida och vägg ovan utbygge.

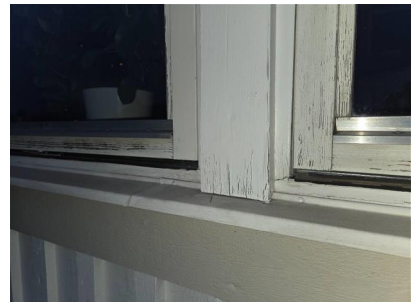
Fönster är i behov av målning/underhåll.

Fönsterbågar och fönsterkarmar där målningsbehov finns riskerar att få fukt- och rötskador på grund av sämre vattenavvisande förmåga.

För att öka livslängden på fönster rekommenderas målning och underhåll.

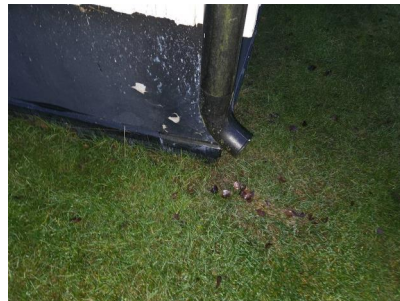
Stuprör är lokalt bristfälligt anslutet till markledning.

Stuprör som avslutas intill huset (ovan mark) kan medföra en ökad fuktbelastning på grundmur/sockel som i sin tur kan leda till fuktrelaterade skador.

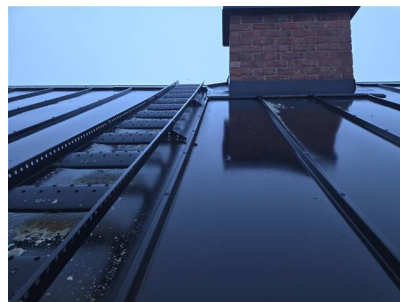
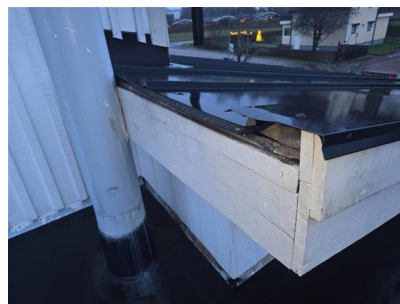
Tak svackar speciellt södra sidan.

Delar av taket speciellt vid takfot vid garage är ej färdigställt. Detta kan med fördel göras klart innan det leder till följdskador.

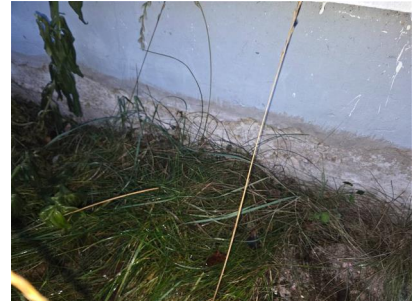
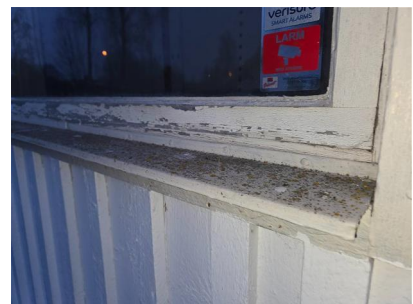
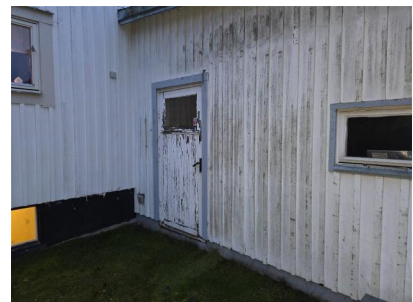
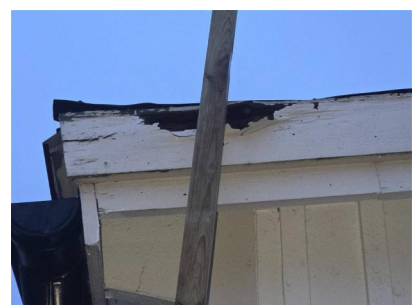
- Sprickor och putssläpp förekommer på sockel.
  - Underhållsbehov på fönster kan noteras
  - Vindskivor, trädetaljer har rötskador och vindskiveplåtar saknas.
  - Taket är på senare tid omgjort med heltäckande takduk, vissa delar är ej fackmässigt utfört.
- Sammanfattningsvis har hela garaget underhållsbehov.

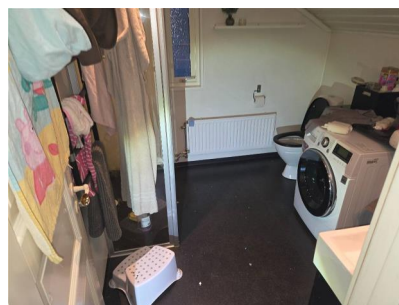
Plastmatta på golv och vägg  
Se allmänt hela huset om ventilation
