# Besiktningsprotokoll

Anticimex Försäkringsbesiktning i samarbete med Fastighetsbyrån

| Fastighetsadress:<br>Lövköjevägen 13 | |

| Besiktningsdatum:<br>2025-12-10 | Protokollnummer:<br>69431484 |

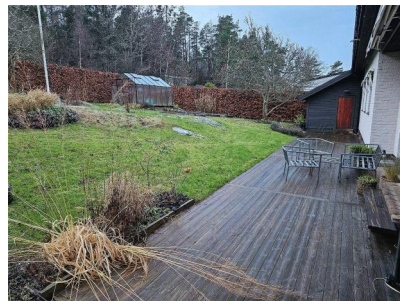
Marken lutar delvis mot huset.

Detta innebär en ökad fuktbelastning mot grunden vilket i sin tur kan orsaka fuktskador i huset.

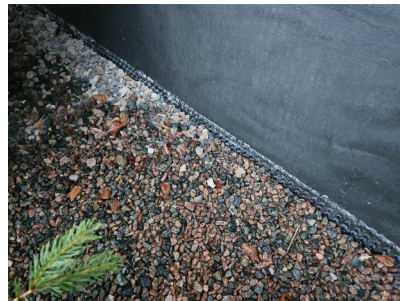
Utvändigt fuktskydd ligger oskyddat ovan mark och saknar kantlist.

Risk finns att det utvändiga fuktskyddet skadas och funktionen försämras.

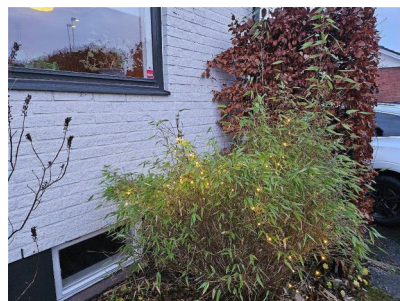
Växter finns lokalt i anslutning till byggnaden.

När det finns rabatter och växter nära byggnaden finns risk att fukt stannar kvar i väggarna. Detta kan i sin tur orsaka invändiga fuktskador. Växternas rötter kan också skada grundmuren och sätta dräneringsledningen ur funktion.

Området närmast huset rekommenderas att vara fritt från växtlighet.

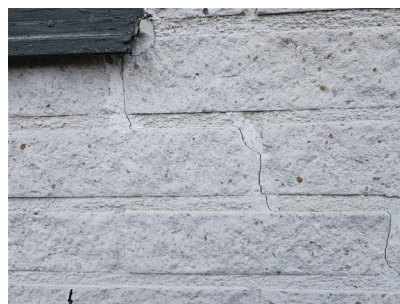
Sprickor finns lokalt i kalksandstensfasaden.  
Kalksandstensfasaden är äldre.

Kalksandsten är ett starkt och tåligt fasadmateriäl som kräver lite underhåll. Ofta förekommer tunna sprickor vilket oftast har kosmetisk betydelse. Med tiden behöver dock oftast fogar kompletteras samt fasadens kramling (förankring i stommen) kan rosta sönder/lossna vilket innebär att fasaden kan bukta/svikta. Vanligt förekommande är även att armeringen över fönster/dörrar rostar (utvidgas) varvid den kraften kan orsaka fogsläpp och sprickbildning i kalksandstensfasaden. Ovanstående kan i sin tur leda till fuktskador i bakomliggande konstruktioner. Stora avvikelser förekommer dock beroende på hur utsatt fasaden är.

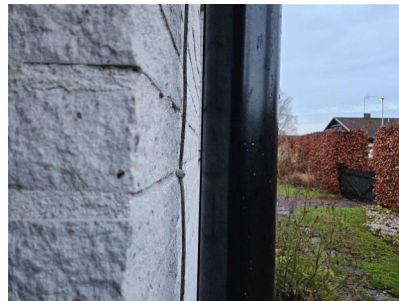
Fals på stuprör vänd mot fasad.

Falsen på stuprören kan med fördel vändas ut från fasaden för att lättare se om röret blivit skadat efter vinterns påfrestningar samt för att undvika skador på fasad vid ett eventuellt läckage.

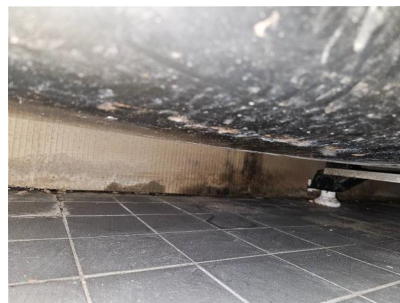
Mikrobiell påväxt/fuktuppsug finns på vägg under badkar.

Vi rekommenderar en fördjupad undersökning av behörig våtrumsentreprenör för att bedöma orsak och omfattning.

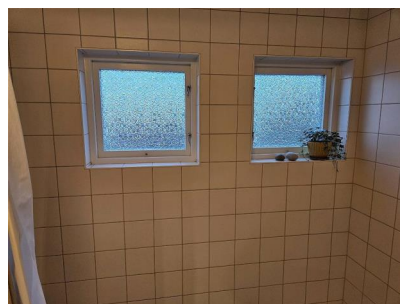
Fönster är olämpligt placerat.

Fönstrets placering i våtutrymmet utgör en risk för fuktskador i fönster- och väggkonstruktionen.

För att minska risken för fuktskador på fönster och väggkonstruktion rekommenderas att man skyddar fönstret mot vattenbegjutning.

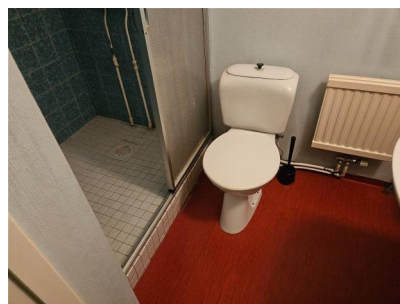
Våtutrymmet har äldre yt-/tätskikt.  
Limmad matta finns på golv.  
Golvbrunn är rostangripen.  
Rör genomföringar finns i golv.

Utrymmet är äldre och har passerat tiden för sin tekniska livslängd.

Renovering av utrymmet rekommenderas. Kontakta en behörig våtrumsentreprenör för en renovering. I samband med renoveringen bör omkringliggande konstruktioner kontrolleras för att upptäcka eventuella följdskador.

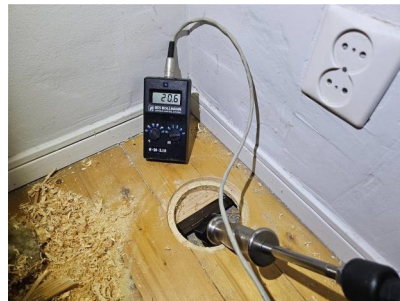
Vid kontroll av konstruktion uppmättes fuktvärden över kritisk nivå för mikrobiell tillväxt och normal lukt upplevdes.

Grundläggningen består av en betongplatta på mark utan underliggande isolering och med ett uppreglat isolerat golv dikt an betongen. Denna konstruktion får ofta skador på grund av naturlig fuktvandring.

Risk för mikrobiell tillväxt föreligger om den relativa fuktigheten (RF) i den omgivande luften är över 75 % vilket i furuvirke motsvarar en fuktkvot (FK) på 17 %.

Fuktkvoten uppmättes till 20,6 % FK.

Vi rekommenderar en fördjupad undersökning för att bedöma orsak och omfattning.

Alternativt rekommenderas att samtliga uppreglade och isolerade golvkonstruktioner samt flytande golvkonstruktioner, inklusive eventuella täta mattor mot betongplattan tas bort och ersätts med en fuktsäker konstruktion.

I samband med detta skall underliggande konstruktioner kontrolleras för eventuella bakomvarande skador som inte gick att upptäcka okulärt vid besiktning.

Det är även viktigt att underliggande/bakomvarande betongplatta rengörs noggrant.

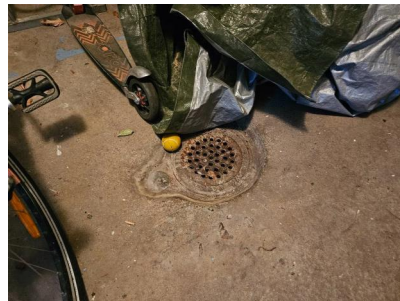
Gjutjärnsbrunnen är rostangripen.

Byt brunn vid renovering av utrymmet eller om avloppslukt skulle uppstå på grund av genomrostning i tex vattenlås.

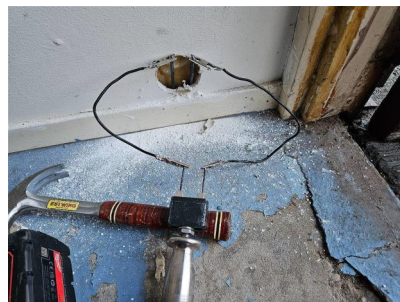
Fuktkontroll av väggsyllar.

Vid kontroll av väggsyllar uppmättes fuktvärden över kritisk fuktnivå för mikrobiell tillväxt.

Fuktkvoten uppmättes till > 28,0 %.

Vi rekommenderar en fördjupad undersökning av byggherren för att bedöma orsak och omfattning. Det är viktigt att tänka på att denna rekommendation om fördjupad undersökning gäller hela garaget.
